ΥΠΟΥΡΓΕΙΟ ΝΑΥΤΙΛΙΑΣ ΚΑΙ ΝΗΣΙΩΤΙΚΗΣ ΠΟΛΙΤΙΚΗΣ
ΕΛΛΗΝΙΚΗ ΥΠΗΡΕΣΙΑ ΔΙΕΡΕΥΝΗΣΗΣ ΝΑΥΤΙΚΩΝ
ΑΤΥΧΗΜΑΤΩΝ ΚΑΙ ΣΥΜΒΑΝΤΩΝ (ΕΛΥΔΑ)

ΕΚΘΕΣΗ ΔΙΕΡΕΥΝΗΣΗΣ ΝΑΥΤΙΚΟΥ ΑΤΥΧΗΜΑΤΟΣ

11/2013

ΕΚΔΗΛΩΣΗ ΠΥΡΚΑΪΑΣ ΣΤΟ Ε/Γ-Ο/Γ ΝΗΣΟΣ ΜΥΚΟΝΟΣ

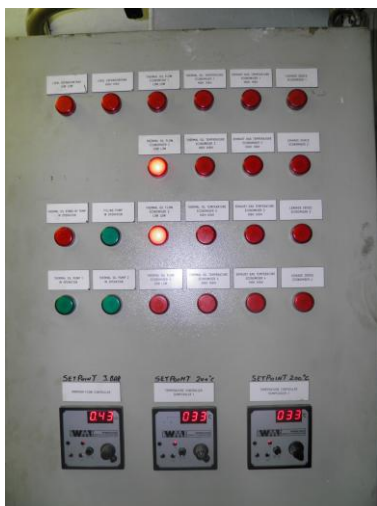
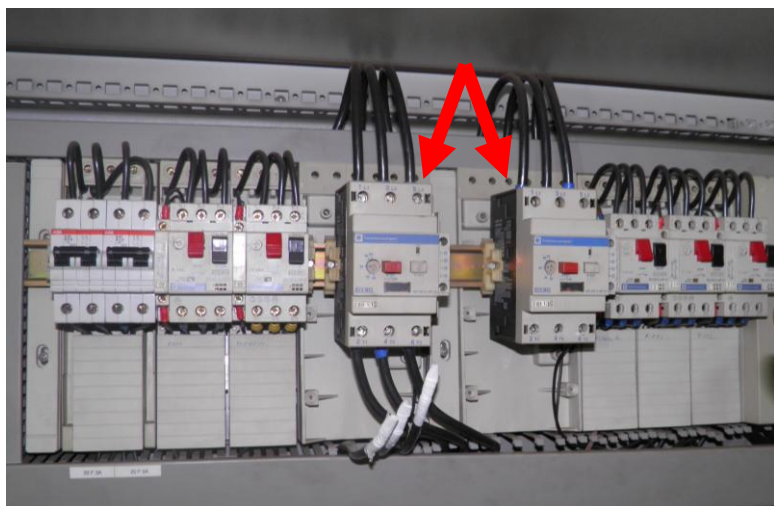
Όταν έφτασαν στο διαμέρισμα στο οποίο βρίσκονταν οι αντλίες, διαπίστωσαν ότι η Νο.1 αντλία, η οποία είχε τεθεί αυτόματα σε λειτουργία, παρουσίαζε διαρροή θερμαντικού ελαίου από το μηχανικό σύστημα στεγανοποίησης του άξονά της (Mechanical Seal). Ταυτόχρονα ο προϊστάμενος ηλεκτρολόγος ξεκίνησε έλεγχο στον ηλεκτρικό πίνακα τροφοδοσίας της Νο.2 αντλίας (Starter Panel) και εντόπισε την αιτία της κράτησης στον ηλεκτρικό διακόπτη από τον οποίο δεν τροφοδοτείτο η μία φάση του ηλεκτρικού κινητήρα της αντλίας. Στην κατεύθυνση αποκατάστασης της λειτουργίας του συστήματος θερμαντικού ελαίου, πρότεινε στον Α' Μηχανικό την αναδιάταξη των καλωδίων με σκοπό την παροχή ηλεκτρικού ρεύματος στη Νο.2 αντλία, η οποία λειτουργούσε κανονικά, από τον διακόπτη της Νο.1 αντλίας ο οποίος δεν παρουσίαζε κανένα πρόβλημα. Την εν λόγω διαδικασία υποβοηθούσε το γεγονός ότι οι δύο διακόπτες βρίσκονταν στον ίδιο ηλεκτρικό πίνακα και σε κοντινή απόσταση (Εικόνα 2). Ωστόσο, κατά το χρονικό διάστημα της αναδιάταξης των καλωδίων, το οποίο σύμφωνα με τον προϊστάμενο ηλεκτρολόγο υπολογιζόταν σε 3-4 λεπτά περίπου, καμία εκ των δυο των αντλιών δεν θα ήταν σε λειτουργία. Ο Α' Μηχανικός εκτίμησε την υφιστάμενη κατάσταση και έδωσε εντολή στον προϊστάμενο ηλεκτρολόγο να σταματήσει την λειτουργία της Νο. 1 αντλίας και να προβεί στην αναδιάταξη των καλωδιώσεων. Όταν ολοκληρώθηκε η εν λόγω διαδικασία, τέθηκε σε λειτουργία η Νο. 2 αντλία κυκλοφορίας και ο Α' Μηχανικός επέστρεψε στο ECR. Το χρονικό διάστημα που μεσολάβησε για την αναδιάταξη των καλωδίων δεν κατέστη δυνατό να προσδιοριστεί, ωστόσο εκτιμάται ότι δεν διήρκησε άνω των 4-5 λεπτών. Σημειώνεται ότι, για το υπόψη χρονικό διάστημα καμία εκ των δύο αντλιών κυκλοφορίας θερμαντικού ελαίου δεν ήταν σε λειτουργία, ενώ σύμφωνα με τα στοιχεία που προκύπτουν από την ανάλυση των δεδομένων που εξήχθησαν από το «όργανο καταγραφής δεδομένων ταξιδιού – VDR» οι κύριες μηχανές εξακολουθούσαν να λειτουργούν με την ίδια ισχύ που λειτουργούσαν πριν τη βλάβη της Νο.2 αντλίας κυκλοφορίας θερμαντικού ελαίου.

Εικόνα 2: Ο ηλεκτρικός πίνακας των αντλιών κυκλοφορίας θερμαντικού ελαίου και οι διακόπτες τροφοδοσίας ηλεκτρικού ρεύματος.

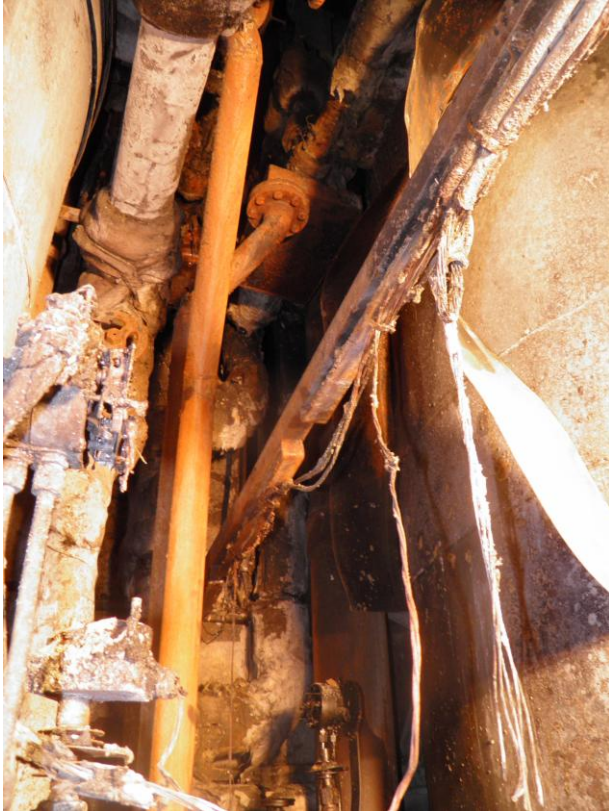
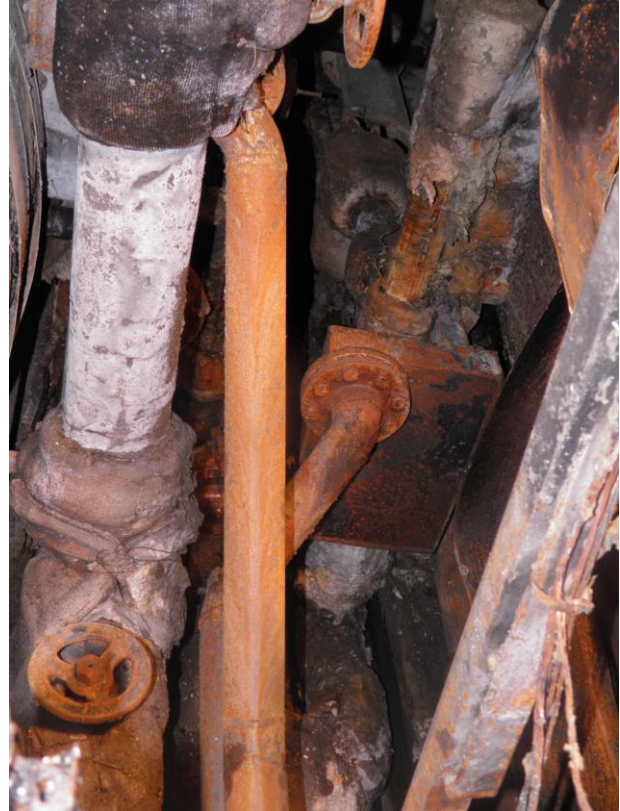
Εικόνες 5 και 6: Επιρροές από την πυρκαγιά στον χώρο της εστίας. Παρατηρείται κυρίως καύση των μονώσεων και οξείδωση των μεταλλικών επιφανειών

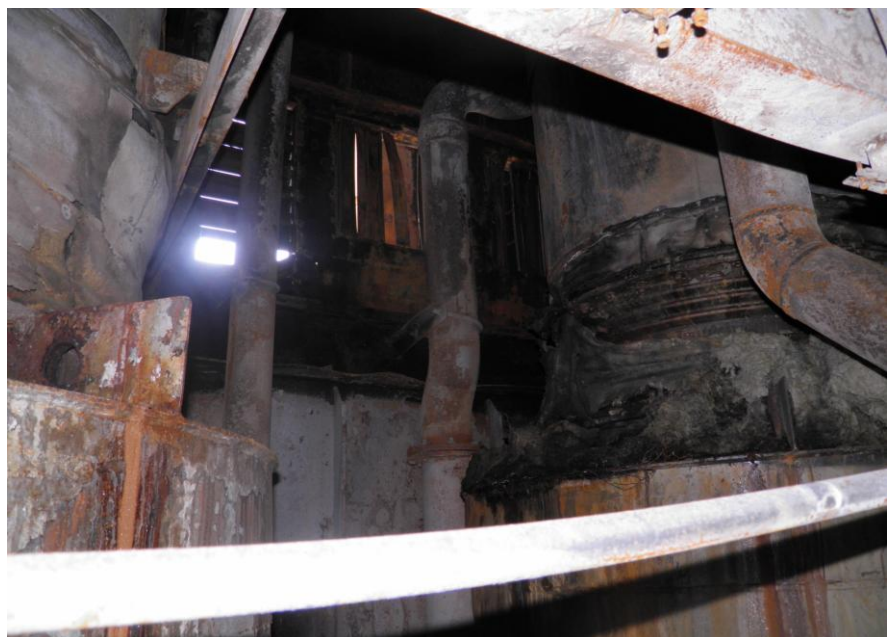
Εικόνα 7: Επίδραση της πυρκαγιάς στον εσωτερικό χώρο της καπνοδόχου, άνωθεν της εστίας.

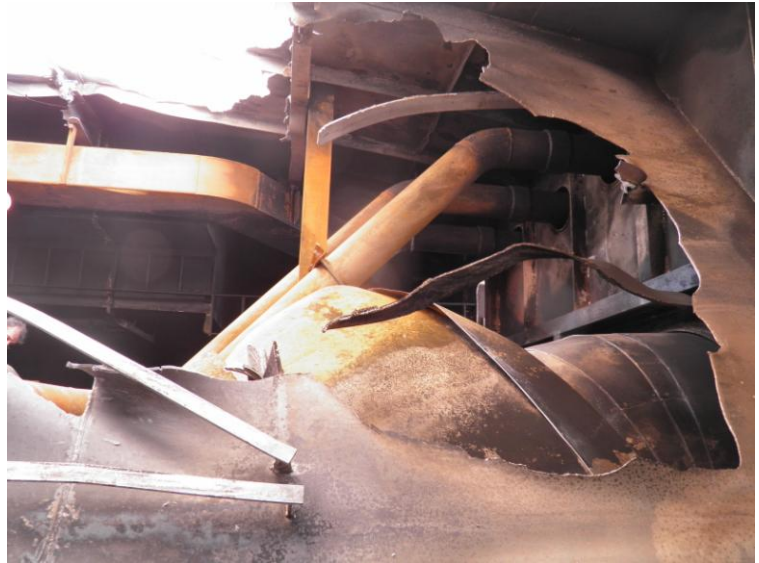
Εικόνα 8: Τήξη αλουμινένιου δαπέδου άνω εσωτερικού τμήματος της καπνοδόχου.

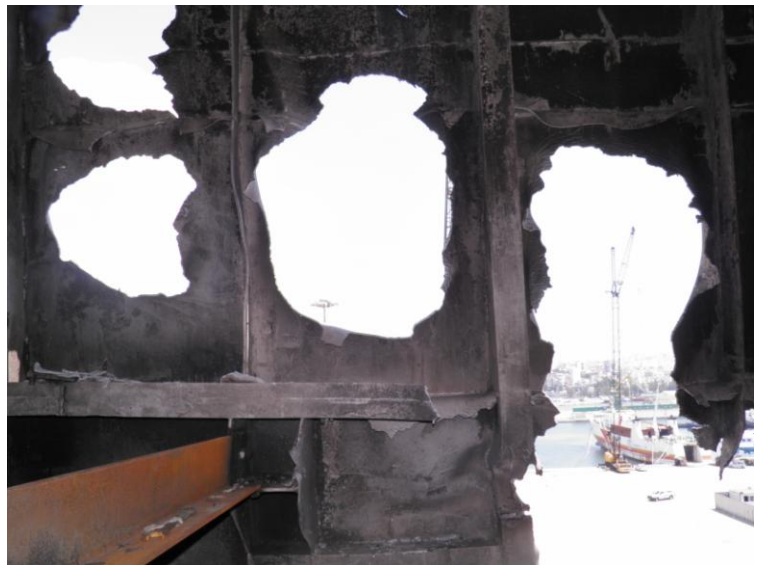
Εικόνα 9: Τήξη αλουμινένιου εξωτερικού τοιχώματος άνω τμήματος καπνοδόχου.

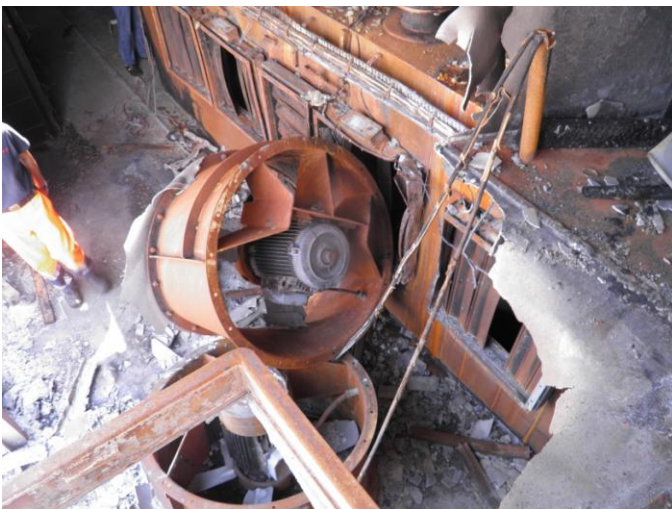
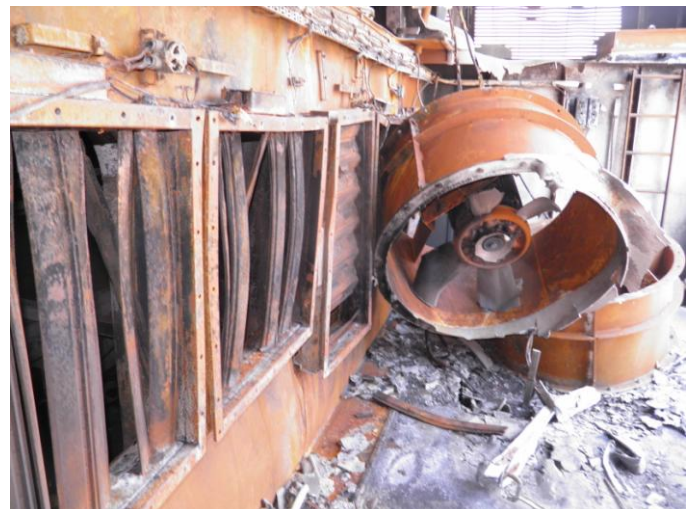
Εικόνες 10 και 11: Κατάρρευση του αλουμινένιου δαπέδου στήριξης των εξαεριστήρων στο άνω τμήμα της καπνοδόχου.

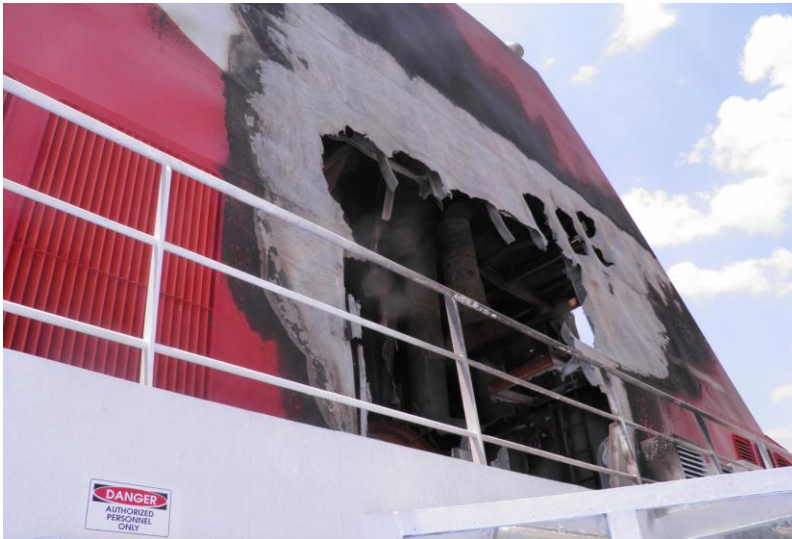
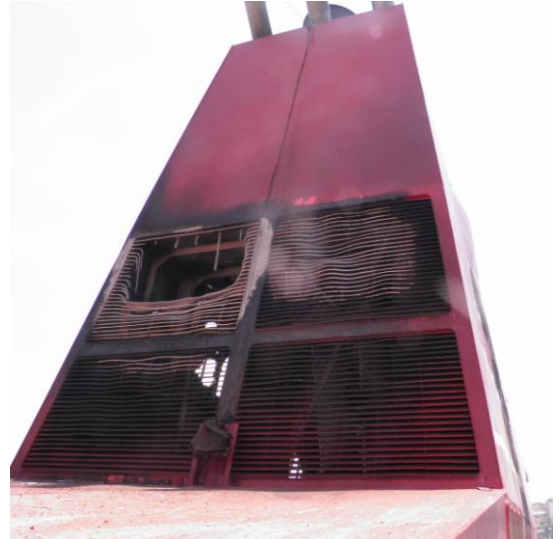
Εικόνες 12 και 13: Καταστροφή από τήξη του αλουμινένιου περιβλήματος της καπνοδόχου του πλοίου.

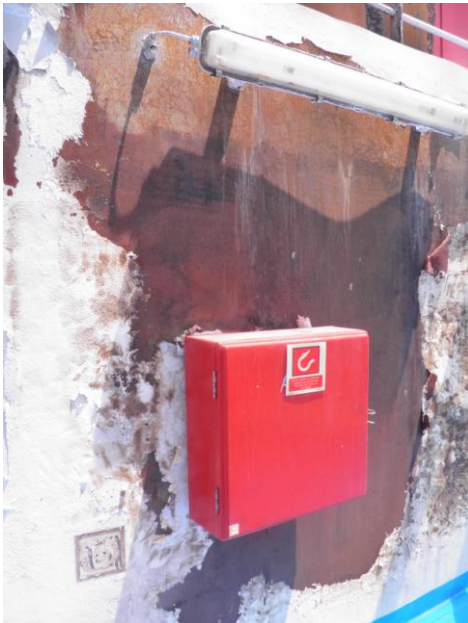
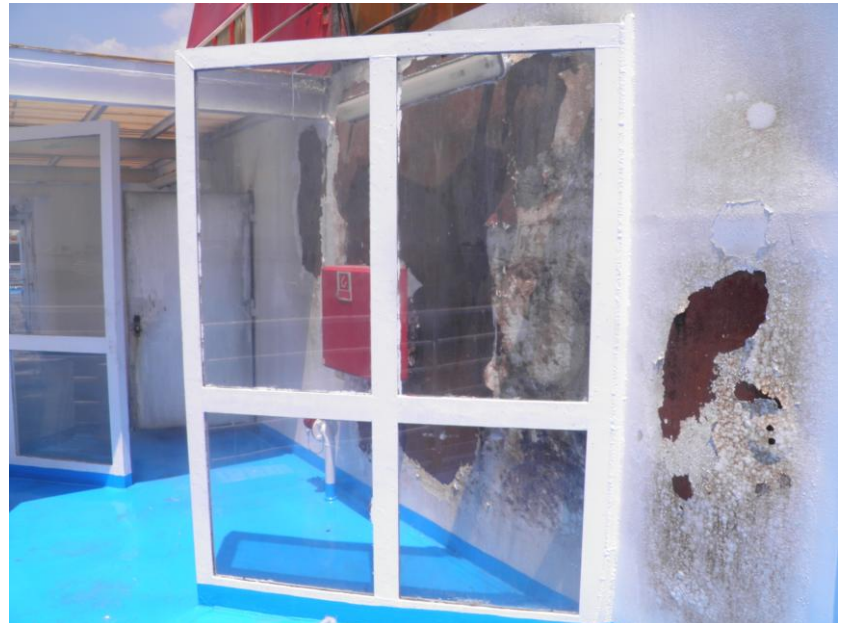
Εικόνες 14, 15: Επιρροές από την πυρκαϊά στους εξωτερικούς χώρους ενδιαίτησης.

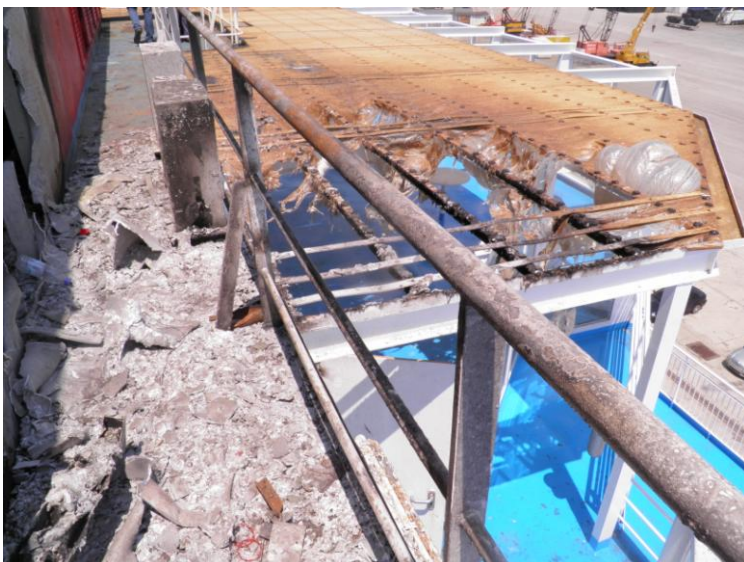
Εικόνα 16: Τήξη και καύση του συνθετικού στεγάστρου του εξωτερικού πρυμναίου αριστερού καταστρώματος (κάτω).

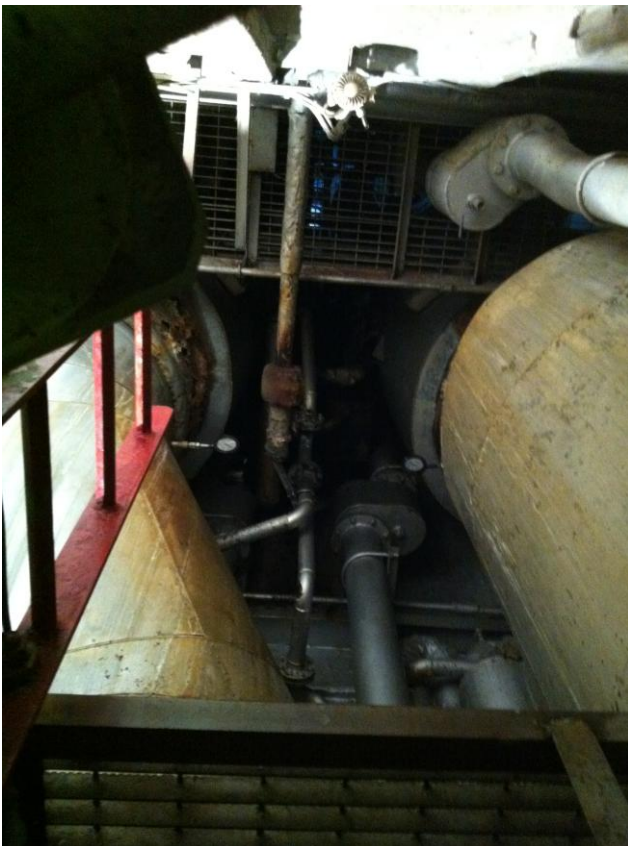
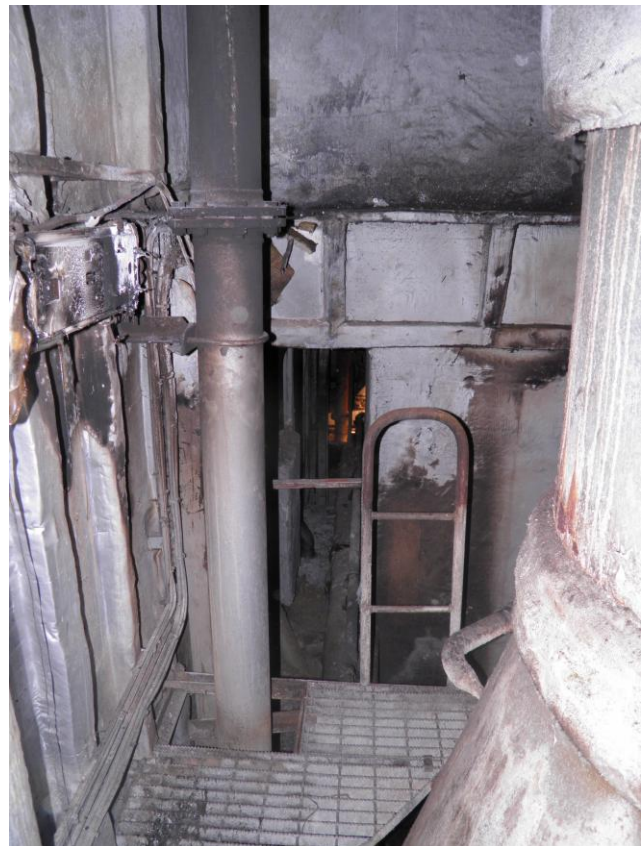
βρίσκονται οι οικονομητήρες Νο 2 και 3, δεν είχαν επηρεαστεί. Επιπρόσθετα, διαπιστώθηκε η παρουσία λιπαντικού στον χώρο της εστίας της πυρκαγιάς το οποίο προερχόταν από το δίκτυο του συστήματος θερμαντικού ελαίου των οικονομητήρων. Πέραν των προαναφερομένων, στον χώρο της πυρκαγιάς δεν υφίσταντο βοηθητικά μηχανήματα ή άλλος εξοπλισμός του πλοίου του οποίου η λειτουργία ενδεχομένως να προκάλεσε την πυρκαγιά, παρά μόνο εξαρτήματα του δικτύου, μεταλλικές επιφάνειες και μονώσεις έναντι υψηλών θερμοκρασιών.

Εικόνα 17: Η περιοχή στο κατώτερο επίπεδο από την εστία της πυρκαγιάς και στον χώρο των οικονομητήρων Νο 2 και 3.

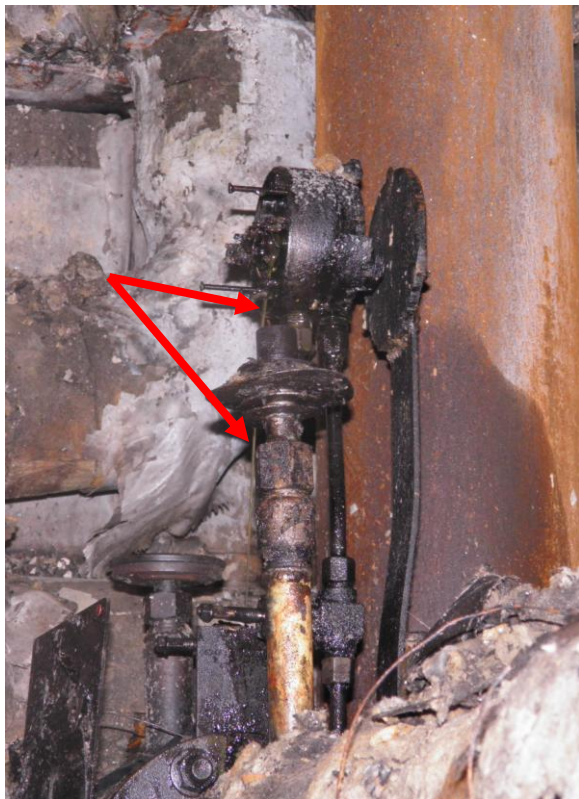
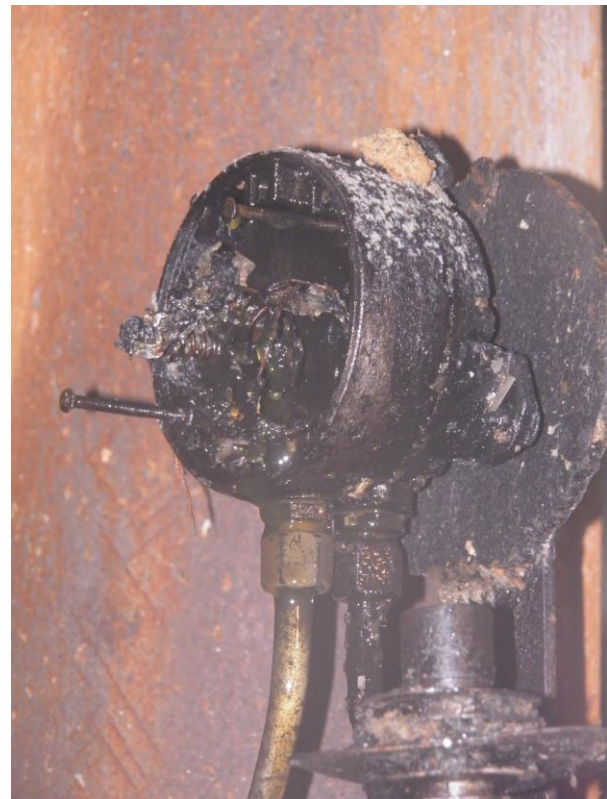
Στο πλαίσιο αυτό, την 18 Ιουνίου 2013, στον λιμένα Κερασινίου, έγινε επί τόπου δοκιμή στο δίκτυο θερμαντικού ελαίου με λειτουργία της αντλίας κυκλοφορίας του συστήματος κατά την οποία διαπιστώθηκε διαρροή ελαίου, συμπαγής αλλά και υπό μορφή ψεκασμού, από το όργανο παρακολούθησης της ροής θερμαντικού ελαίου από τον Νο 4 οικονομητήρα, το οποίο ήταν τοποθετημένο στον σωλήνα εξαγωγής στο κάτω μέρος του οικονομητήρα.

Εικόνα 18: Η διαρροή από το όργανο παρακολούθησης ροής θερμαντικού ελαίου από τον οικονομητήρα No. 4.

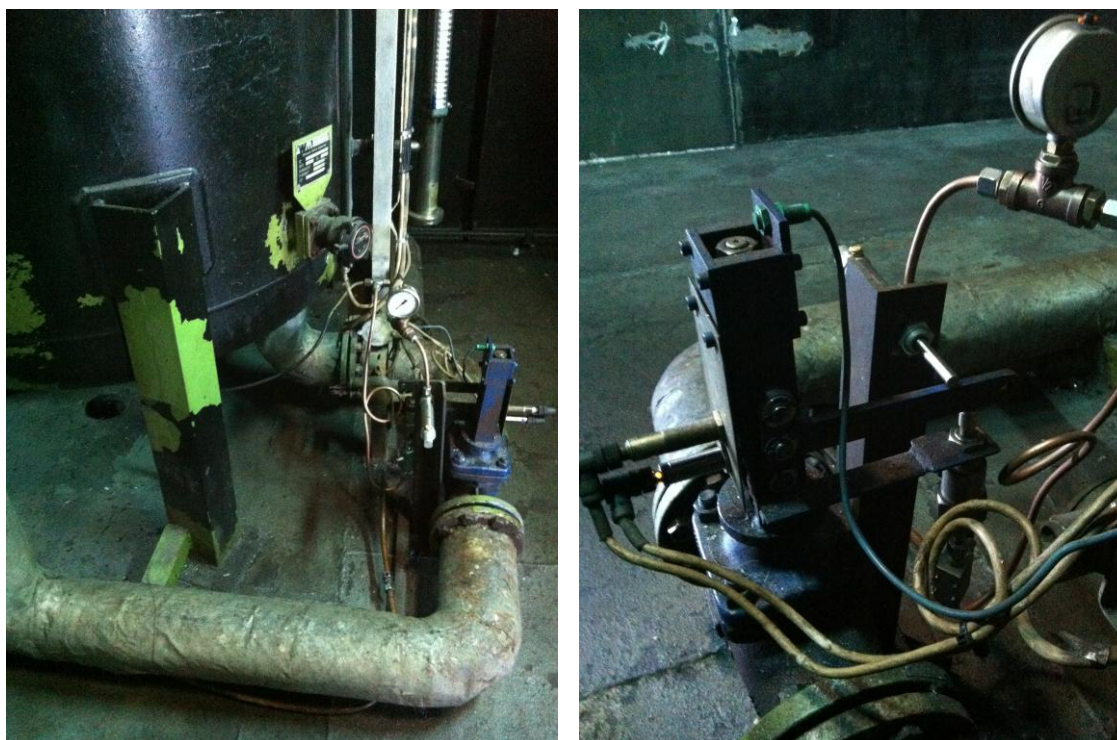
Σύμφωνα με τα στοιχεία που συλλέχθηκαν κατά τη διερεύνηση του ναυτικού ατυχήματος η χρήση του συστήματος άμεσης εκκένωσης δεν επιχειρήθηκε κατά την εξέλιξη της πυρκαγιάς.

Εικόνα 25: Η δεξαμενή διαστολής και το επιστόμιο εκκένωσης με τον μηχανισμό τηλεχειρισμού.

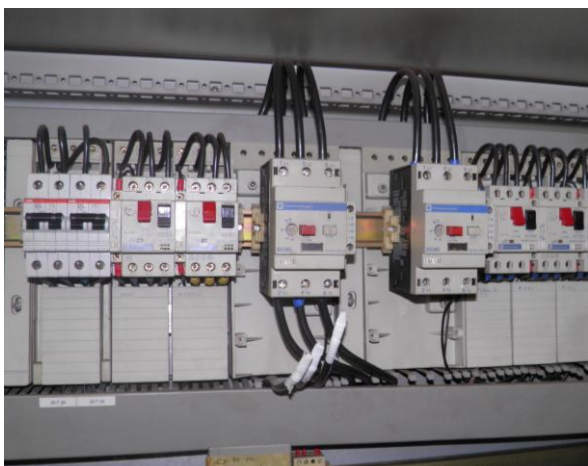
Ο πρώτος έλεγχος που διενήργησε ο Προϊστάμενος ηλεκτρολόγος για τον εντοπισμό της αιτίας κράτησης της No. 1 αντλίας κυκλοφορίας θερμαντικού ελαίου κατέδειξε βλάβη στον διακόπτη. Ωστόσο, μετά τη διαπίστωση της διαρροής ελαίου από την No. 2 αντλία, σε συνεννόηση με τον Α' Μηχανικό αποφασίσθηκε η διασταύρωση της συνδεσμολογίας των δύο αντλιών, ώστε να λειτουργήσει η No.1 αντλία μέσω του διακόπτη της No 2 αντλίας. Για τον σκοπό αυτό απαιτείτο η κράτηση και των δύο αντλιών για όσο χρονικό διάστημα χρειαζόταν για να γίνει η τροποποίηση στη συνδεσμολογία. Η εν λόγω απόφαση λήφθηκε έχοντας υπόψη την έλλειψη αμοιβού διακόπτη, ο οποίος θα εδύνατο να τοποθετηθεί δίχως την κράτηση της No. 2 αντλίας, εφόσον όμως η ποσότητα διαρροής ελαίου από το σύστημα στεγανοποίησής της θα επέτρεπε τη λειτουργία της για όσο χρονικό διάστημα χρειαζόταν για την αντικατάσταση του

Εικόνα 28: Η συνδεσμολογία η οποία πραγματοποιήσε ο Προϊστάμενος ηλεκτρολόγος για τροφοδοσία της Νο. 1 αντλίας κυκλοφορίας θερμαντικού ελαίου από τον διακόπτη της Νο. 2 αντλίας

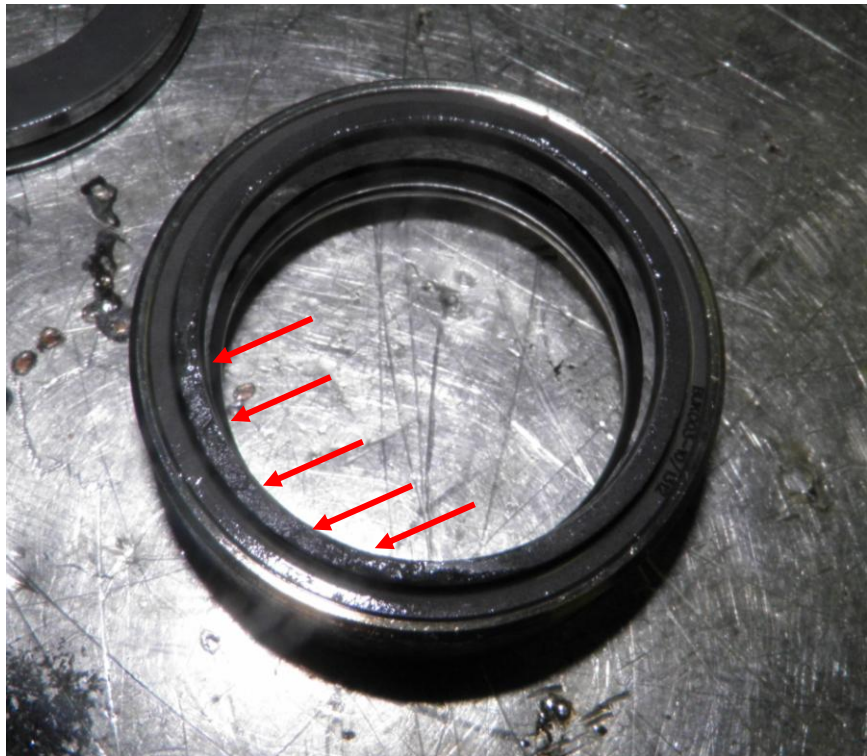
Σύμφωνα με τις πληροφορίες που συλλέχθηκαν, η αντικατάσταση του συστήματος στεγανοποίησης πραγματοποιήθηκε από το πλήρωμα του πλοίου με την απαραίτητη προσοχή, χωρίς πρόβλημα. Επιπρόσθετα, τον Μάιο του 2013, κατά την προετοιμασία ενεργοποίησης του πλοίου από την κατάσταση ακινησίας, η Νο. 1 αντλία κυκλοφορίας θερμαντικού ελαίου τέθηκε σε λειτουργία για χρονικό διάστημα 1-2 ημερών κατά το οποίο επίσης δεν διαπιστώθηκε πρόβλημα. Εντούτοις, πιθανή καταπόνηση του συστήματος κατά τη διαδικασία άρμωσης της αντλίας, η οποία να προκάλεσε τη θραύση του δακτυλίου την ημέρα του ναυτικού ατυχήματος δεν δύναται να αποκλεισθεί.

Εκτός των ανωτέρω, ενδεχόμενη αστοχία του υλικού του δακτυλίου του συστήματος στεγανοποίησης η οποία να προκάλεσε τη θραύση του δεν δύναται να αποκλεισθεί.

Εικόνα 31: Το σημείο θραύσης του δακτυλίου του συστήματος μηχανικής στεγανοποίησης της Νο. 1 αντλίας κυκλοφορίας θερμαντικού ελαίου.

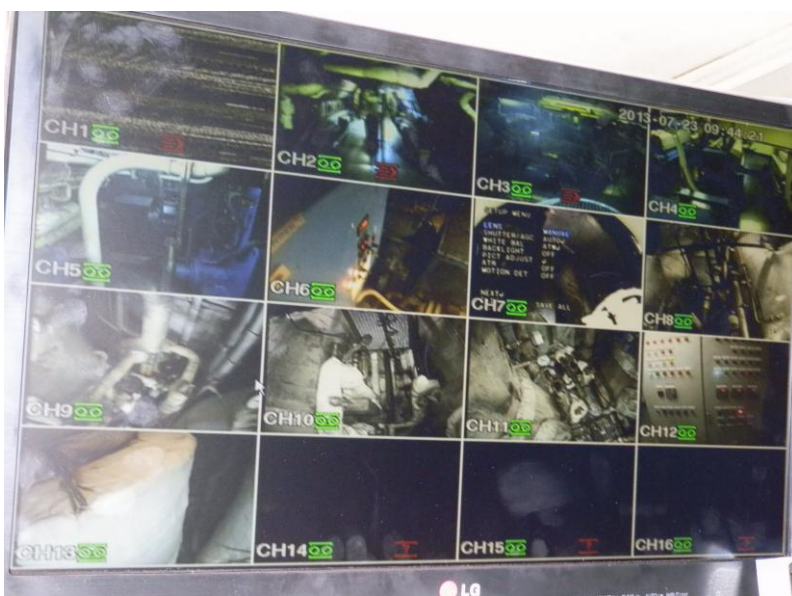
Εικόνα 35: Εικόνα από το κλειστό κύκλωμα καμερών για την παρακολούθηση του χώρου των οικονομητήρων από το ECR.

5. Εγκατάσταση καμερών και κλειστού τηλεοπτικού δικτύου για την παρακολούθηση των χώρων των οικονομητήρων από το δωμάτιο ελέγχου του μηχανοστασίου (ECR).
