**Διεξαγωγή  
 Τεχνικής  
 Διερεύνησης  
 ν. 4033/2011 (Α' 264)**

**Πολύ Σοβαρό ναυτικό ατύχημα**

**Δεκέμβριος 2016**

**Συνοπτική περιγραφή ναυτικού ατυχήματος**

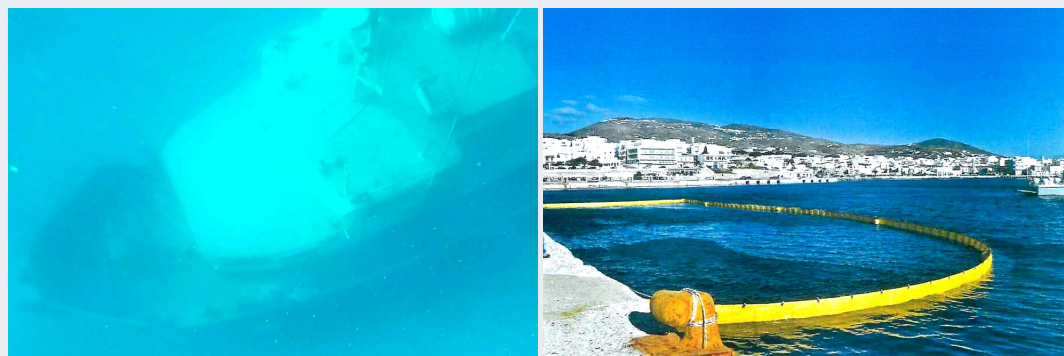
### ΤΟ Ρ/Κ «ΡΑΦΗΝΑ» ΒΥΘΙΣΜΕΝΟ ΣΤΟΝ ΛΙΜΕΝΑ ΤΗΝΟΥ
