ΥΠΟΥΡΓΕΙΟ ΝΑΥΤΙΛΙΑΣ ΚΑΙ ΝΗΣΙΩΤΙΚΗΣ ΠΟΛΙΤΙΚΗΣ
ΕΛΛΗΝΙΚΗ ΥΠΗΡΕΣΙΑ ΔΙΕΡΕΥΝΗΣΗΣ ΝΑΥΤΙΚΩΝ
ΑΤΥΧΗΜΑΤΩΝ ΚΑΙ ΣΥΜΒΑΝΤΩΝ (ΕΛΥΔΝΑ)

ΕΚΘΕΣΗ ΔΙΕΡΕΥΝΗΣΗΣ ΝΑΥΤΙΚΟΥ ΑΤΥΧΗΜΑΤΟΣ
02/2015

ΠΥΡΚΑΓΙΑ ΚΑΙ ΒΥΘΙΣΗ του Ε/Γ – Τ/Ρ «ΜΕΛΤΕΜΙ ΙΙ»

ΠΕΙΡΑΙΑΣ ΙΟΥΛΙΟΣ 2016

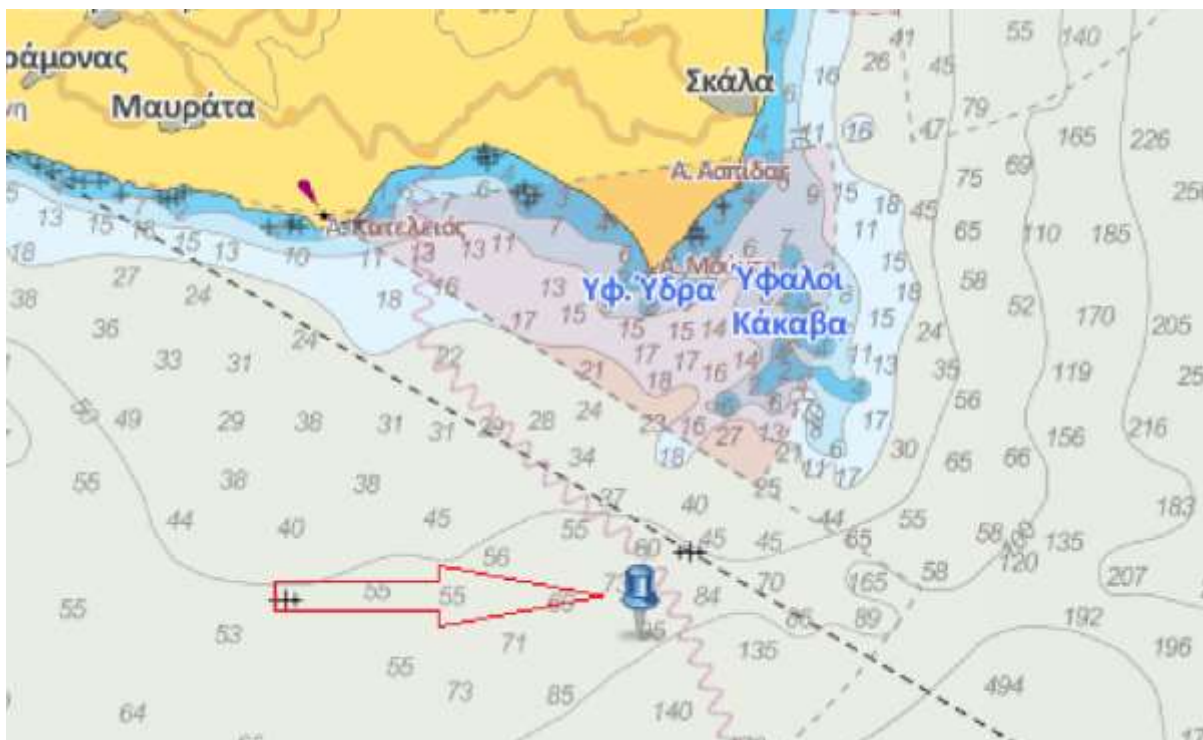
Στην περιοχή προσέγγισε πλωτό περιπολικό του Λιμενικού Σώματος καθώς και παραπλέοντα σκάφη ωστόσο, δεν κατέστη εφικτή η κατάσβεση της πυρκαγιάς. Περί ώρα 1805 το ΜΕΛΤΕΜΙ ΙΙ είχε καεί ολοσχερώς και βυθίστηκε σε βάθος περίπου 100 μέτρων.

Εικόνα 3: Το σημείο βύθισης του σκάφους

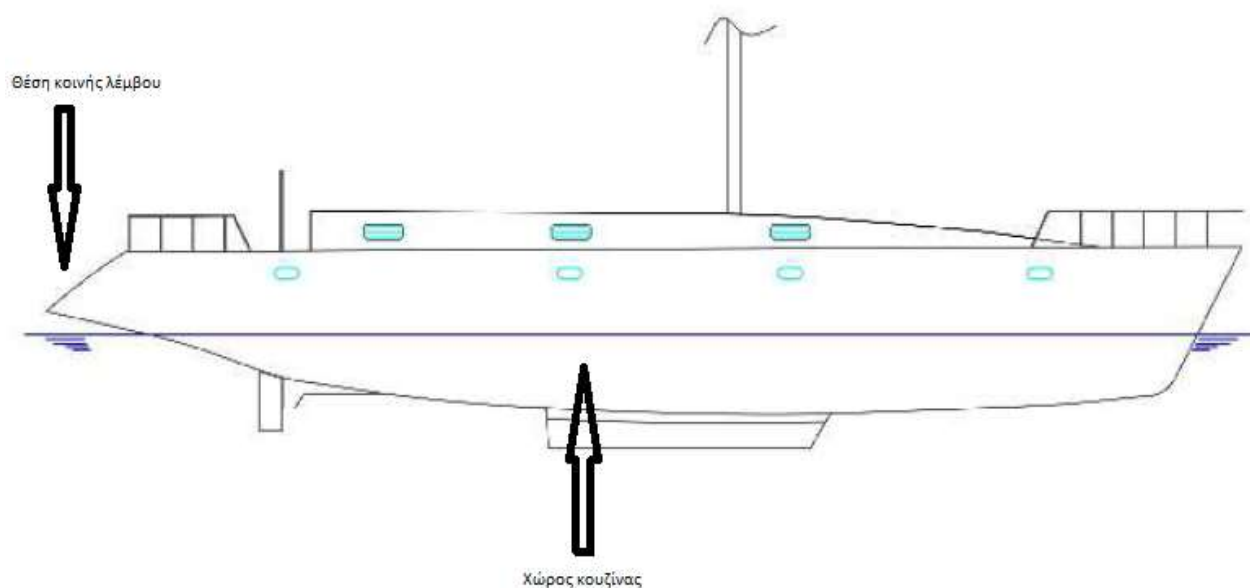
Η κατασκευαστική διάταξη του σκάφους απεικονίζεται στις παρακάτω εικόνες Νο 4,5. Όπως προκύπτει από τις εν λόγω φωτογραφίες, το «ΜΕΛΤΕΜΙ II» δεν διέφερε από τη συνήθη διάταξη ιστιοφόρων σκαφών και διέθετε έναν ιστό και μία υπερκατασκευή, η οποία κάλυπτε τους χώρους ενδιαίτησης. Η είσοδος στον εσωτερικό χώρο του σκάφους βρισκόταν στο πρυμναίο τμήμα έμπροσθεν του πηδαλίου. Ο χώρος της κουζίνας βρισκόταν στη δεξιά πλευρά του σκάφους περίπου στο μέσον του, ενώ η κοινή λέμβος ήταν στερεωμένη στον καθρέπτη της πρύμνης (παπαδιά). Επιπρόσθετα, τα τοιχώματα του εσωτερικού χώρου του σκάφους έφεραν καλύμματα από δερματίνη και αφρώδες μονωτικό υλικό.

Εκ των ανωτέρω δύναται να συναχθεί ότι η φλόγα η οποία προκλήθηκε από την αυτανάφλεξη του λαδιού μεταδόθηκε στην κουρτίνα και από εκεί η πυρκαγιά εξαπλώθηκε στο υπόλοιπο μέρος του σκάφους, μέσω των επενδύσεων του χώρου ενδιαίτησης τα οποία όπως προαναφέρθηκε, ήταν από δερματίνη και αφρώδες μονωτικό υλικό.

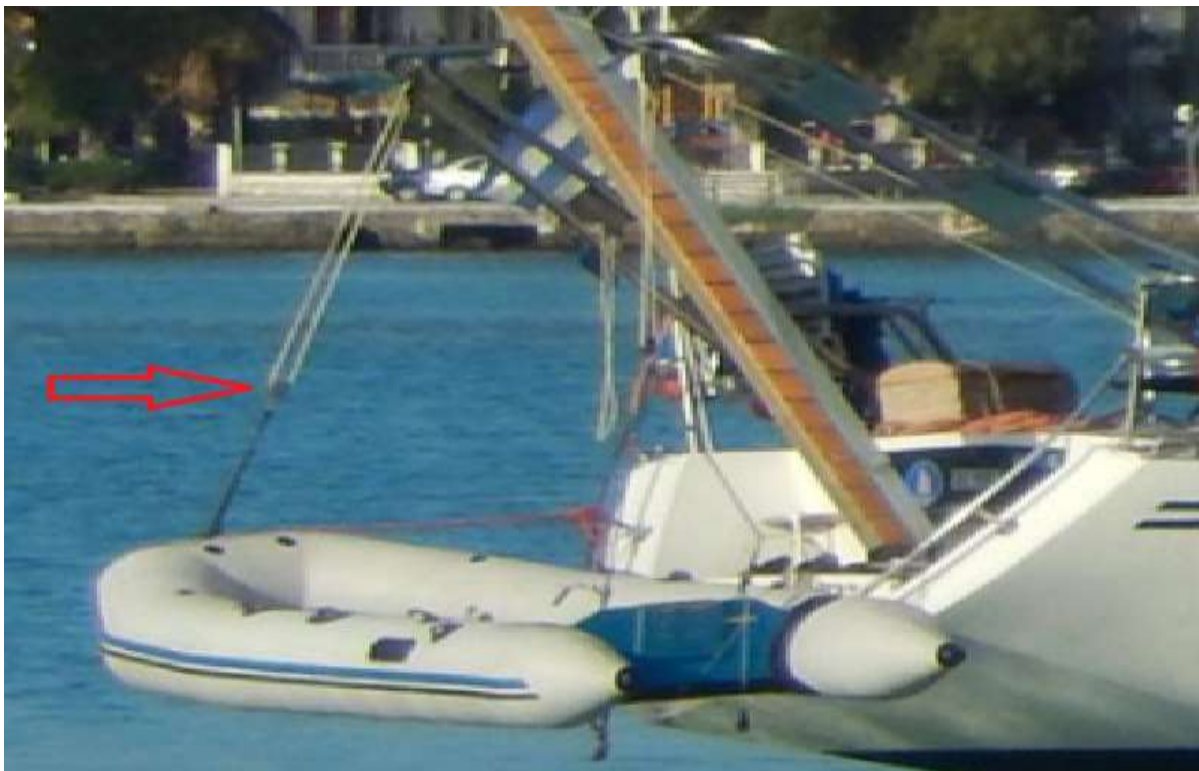
Η κοινή λέμβος του ΜΕΛΤΕΜΙ ΙΙ ήταν ανοιχτού τύπου και ήταν τοποθετημένη στον καθρέπτη της πρύμνης του σκάφους (παπαδιά). Εχμαζόταν στη μεταλλική κατασκευή της πρύμνης με δύο σχοινιά τα οποία τη συγκρατούσαν και ασφάλιζαν πάνω στη λέμβο με ναυτικά κλειδιά σχήματος «U».

Εικόνα 7: Απεικόνιση παρόμοιου τύπου συγκράτησης κοινής λέμβου

Όπως προαναφέρθηκε ανωτέρω, όταν ο κυβερνήτης βγήκε στο κατάστρωμα, αφήνοντας σε λειτουργία τη κουζίνα, αντιλήφθηκε ότι ένα από τα δύο ναυτικά κλειδιά είχε απασφαλιστεί και η λέμβος συγκρατείτο από ένα μόνο σχοινί. Στην προσπάθειά του να επαναφέρει τη λέμβο στην κανονική θέση στοιβασίας, η προσοχή του επικεντρώθηκε στην επανασύνδεση του ναυτικού κλειδιού, με αποτέλεσμα η συνέχιση της λειτουργίας της κουζίνας να προκαλέσει την αυτανάφλεξη του ελαίου και την πυρκαγιά.

06/2015: Η έκδοση εσωτερικής οδηγίας προς τα υπό τη διαχείρισή της σκάφη, με την οποία να υπενθυμίζεται η ανάγκη για επαρκείς και λεπτομερείς «προ απόπλου» ελέγχους στους οποίους θα περιλαμβάνεται η κοινή λέμβος και η κατάσταση του εξοπλισμού στοιβασίας της.

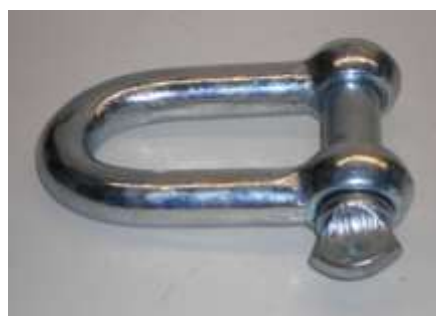
Εικόνα 8: Ναυτικό κλειδί τύπου «U».

Για την εξασφάλιση των ναυτικών κλειδιών από ακούσια απελευθέρωση, ορισμένοι τύποι διαθέτουν οπή στην πλευρά του σπειρώματος, όπου τοποθετείται περόνη ή δίχαλο (κοπίλια). Σε περίπτωση που ο πείρος δεν διαθέτει την εν λόγω οπή, συνηθίζεται το δέσιμο του πείρου με λεπτό σύρμα από την οπή την οποία φέρει στην κεφαλή. Σύμφωνα με τα στοιχεία τα οποία συλλέχθηκαν, η εφαρμογή κάποιου εκ των προαναφερομένων μέτρων για τα ναυτικά κλειδιά τα οποία συγκρατούσαν τη κοινή λέμβο του ΜΕΛΤΕΜΙ II δεν προέκυψε. Κατά συνέπεια, ο πρόσφορος τρόπος για να αποτραπεί η χαλάρωση του πείρου και η ακούσια απελευθέρωση του ναυτικού κλειδιού κατά τη διάρκεια του πλου, είναι ο αποτελεσματικός «προ απόπλου» έλεγχος ότι το ναυτικό κλειδί είναι σε καλή κατάσταση με σφιγμένο τον πείρο.

Υπό το φως των ανωτέρω, σε συνδυασμό με τα αναγραφόμενα στην παρ. 4.4.2, δύναται να συναχθεί ότι ο έλεγχος που πραγματοποιήθηκε πριν τον απόπλου από τον λιμένα Μεγανησίου, δεν εξασφάλισε ότι οι πείροι των ναυτικών κλειδιών της κοινής λέμβου ήταν κανονικά σφιγμένοι. Ως εκ τούτου, κατά τη διάρκεια του ταξιδιού, λόγω των ταλαντώσεων οι οποίες επενεργούσαν, ο πείρος χαλάρωνε σταδιακά, με αποτέλεσμα την απασφάλισή του και την απελευθέρωση του σχοινιού συγκράτησης της λέμβου.
