ΣΥΣΤΑΣΗ ΑΣΦΑΛΕΙΑΣ ΥΠ' ΑΡ.: 22/2015

03/2015: Θάνατος από ασφυξία του Ναύκληρου του Φ/Γ ΚΟΣΜΑΣ V, Σημαίας Παναμά, IMO 9445681, μετά την είσοδό του σε χώρο φορτίου.
(Δείτε την έκθεση [εδώ](#).)

Θάνατος από ασφυξία του Ναύκληρου του Φ/Γ ΚΟΣΜΑΣ V, Σημαίας Παναμά, IMO 9445681, μετά την είσοδό του σε χώρο φορτίου

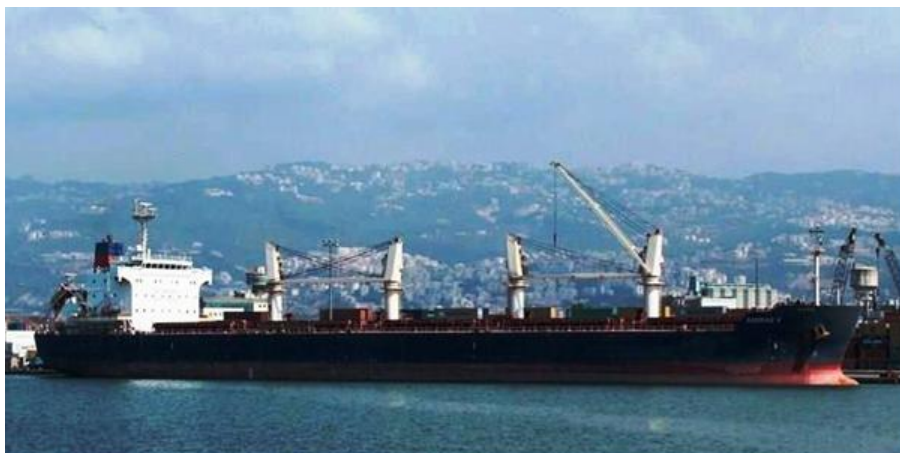
Το Φ/Γ
μεταφοράς
φορτίου
χύδην
KOSMAS V.
