## Σύσταση Ασφαλείας Υπ' αριθ.: 27/2015

#### ΠΡΟΣΑΡΑΞΗ ΤΟΥ Ε/Γ-Ο/Γ «ΑΛΕΞΑΝΔΡΟΣ», Ν.Π. 10767

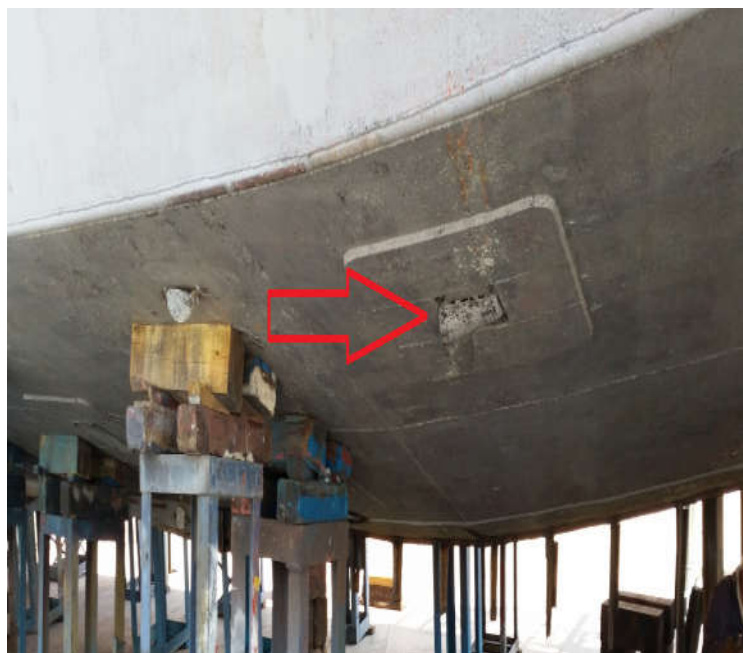
Εικόνα 1

Το ΑΛΕΞΑΝΔΡΟΣ υπέστη υλικές ζημιές στα ελάσματα του πρωραίου τμήματος των υφάλων του και συγκεκριμένα ρήγμα πρύμνηθεν του νομέα 20, διαστάσεων 0,20 μ X 0,20 μ. (εικόνα 1) και εσωκοιλώματα στο περίβλημα του πυθμένα του πλοίου. Πρόσθετα, υπέστη στρεβλώσεις στα τέσσερα πτερύγια της αριστερής έλικας (εικόνα 2) με συνέπεια την αδυναμία λειτουργίας της αριστερής κύριας μηχανής. Οι υλικές ζημιές δεν εμπόδισαν ωστόσο την αποκόλληση του πλοίου από τον ύφαλο.

Η τήρηση του Κανόνα 5 «Επιτήρηση» των Διεθνών Κανονισμών Αποφυγής Συγκρούσεων σε συνδυασμό με τη χρήση όλων των εξαγόμενων ναυτιλιακών πληροφοριών από τον διαθέσιμο ναυτιλιακό εξοπλισμό και από τον χρησιμοποιούμενο ναυτικό χάρτη, σε όλες της φάσεις και καταστάσεις των πλόων.
