Σύσταση Ασφαλείας Υπ' αριθ.: 59/2015

ΠΛΗΡΟΦΟΡΙΕΣ ΑΤΥΧΗΜΑΤΟΣ

ΑΝΑΤΡΟΠΗ ΚΑΙ ΒΥΘΙΣΗ Β/Ι «ΜΙΝΣΤΡΕΛ» Ν. ΠΕΙΡΑΙΑ 8031

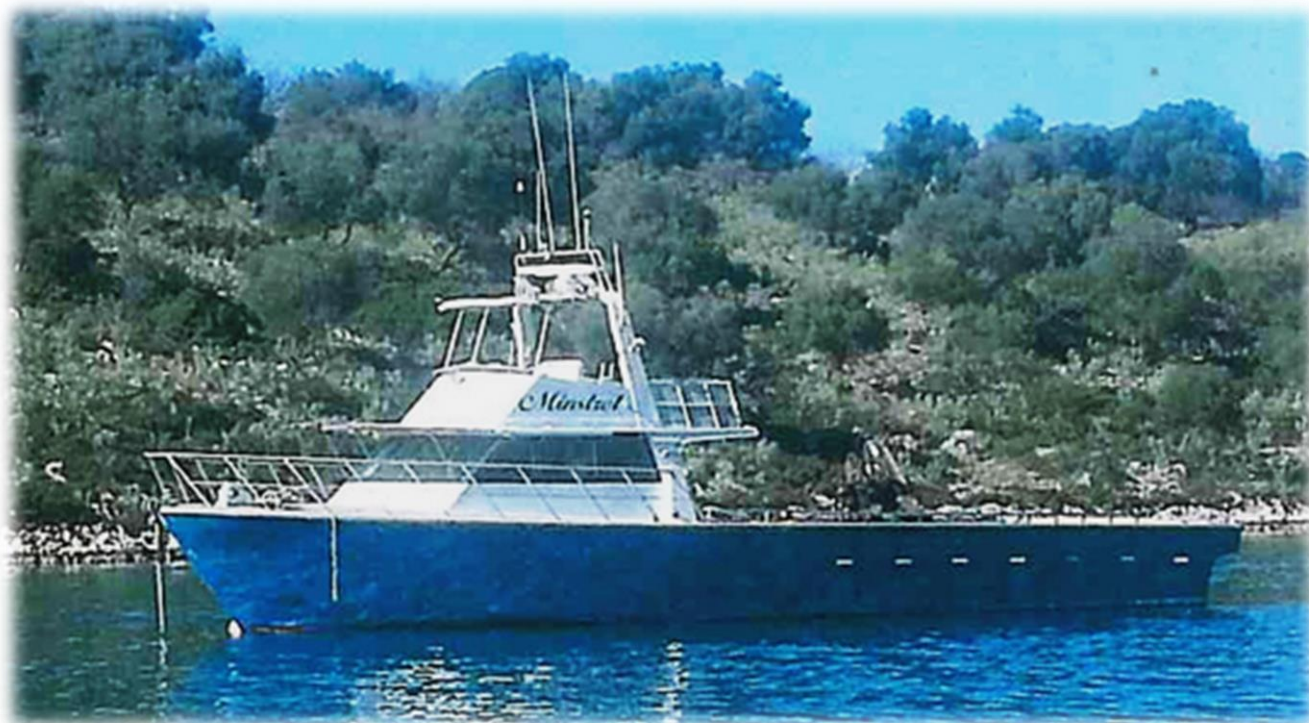
Εικόνα του ΜΙΝΣΤΡΕΛ πριν την βύθιση του.
