ΥΠΟΥΡΓΕΙΟ ΝΑΥΤΙΛΙΑΣ ΚΑΙ ΝΗΣΙΩΤΙΚΗΣ ΠΟΛΙΤΙΚΗΣ  
ΕΛΛΗΝΙΚΗ ΥΠΗΡΕΣΙΑ ΔΙΕΡΕΥΝΗΣΗΣ ΝΑΥΤΙΚΩΝ  
ΑΤΥΧΗΜΑΤΩΝ ΚΑΙ ΣΥΜΒΑΝΤΩΝ

**ΕΚΘΕΣΗ ΔΙΕΡΕΥΝΗΣΗΣ ΝΑΥΤΙΚΟΥ ΑΤΥΧΗΜΑΤΟΣ**  
**01/2023**

**«Απώλεια ζωής κυβερνήτη Α/Κ “ΜΑΤΙΝΑ Ι. ΔΑΜΔΗΜΟΠΟΥΛΟΥ” Ν. ΣΠΕΤΣΩΝ 1317»**

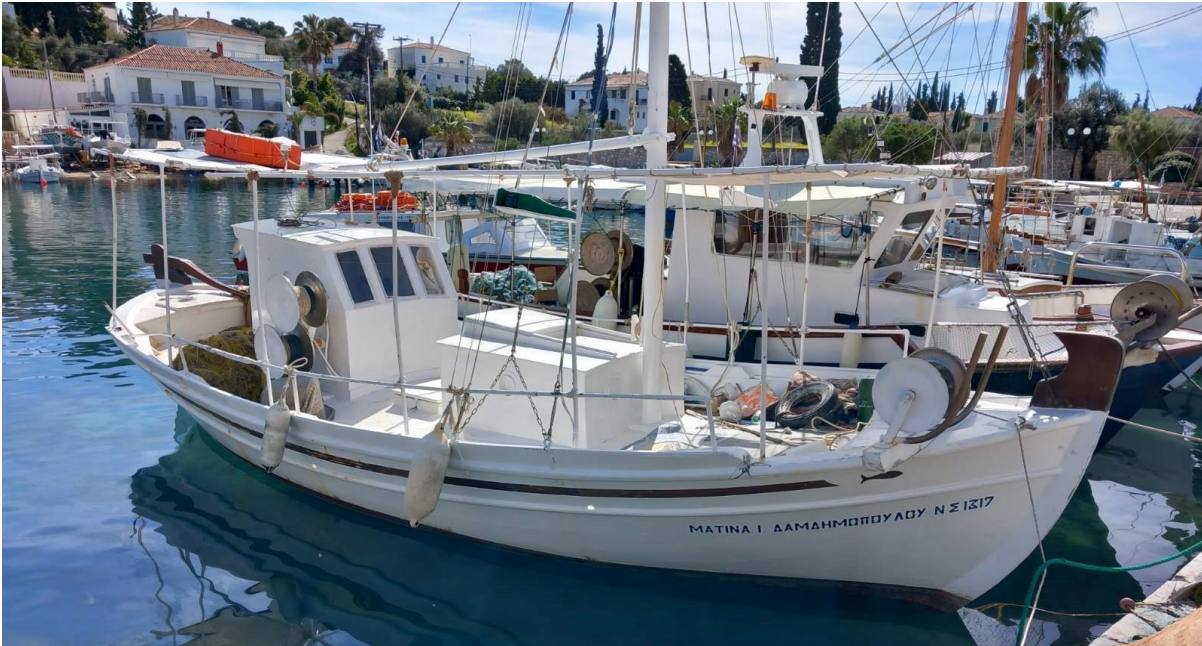
Εικόνα 1: Το Α/Κ «ΜΑΤΙΝΑ Ι. ΔΑΜΔΗΜΟΠΟΥΛΟΥ» προσδεμένο στον παλιό λιμένα Σπετσών

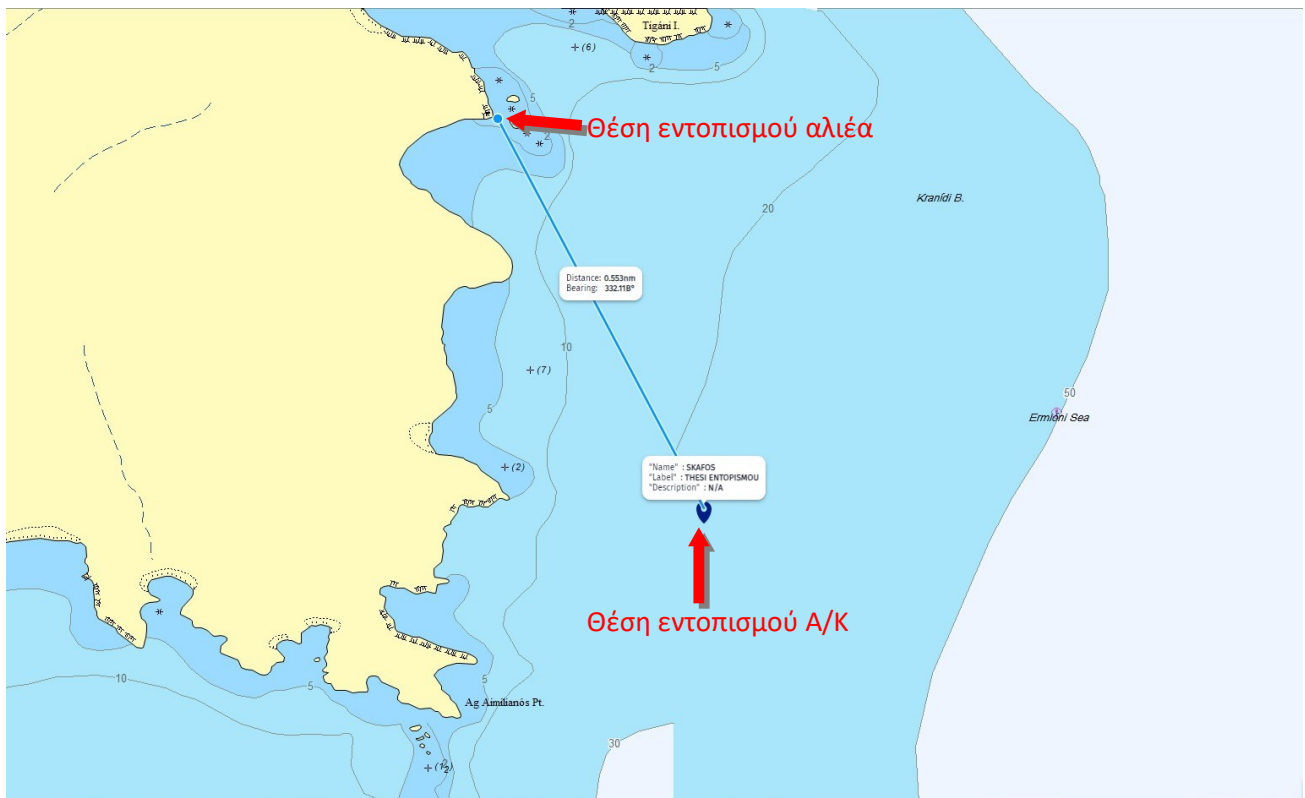
Από τη Λιμενική Αρχή Πορτοχελίου απέπλευσε Πλωτό Περιπολικό Σκάφος προς έλεγχο της ευρύτερης περιοχής και περί ώρα 12:25 εντόπισε το MATINA Ι. ΔΑΜΔΗΜΟΠΟΥΛΟΥ ακινητοποιημένο στη θαλάσσια περιοχή νήσου Κουνούπι Αγίου Αιμιλιανού Πόρτοχελίου και σε στίγμα φ: 037° 17,720'Β και λ: 023° 12,350'Α, να συγκρατείται από τα δίκτυα του, τα οποία εκτείνονταν από το πρωραίο βίντσι στη θάλασσα. Οι έρευνες συνεχίστηκαν και περί ώρα 12:35 εντοπίστηκε άτομο α.λ.σ. να επιπλέει σε παρακείμενη περιοχή, κοντά σε βραχώδη ακτή, δίχως να έχει τις αισθήσεις του και σε στίγμα φ: 037° 18,237'Β και λ: 023° 12,071'Α, ήτοι απόσταση περίπου 0,5 ν.μ. βορειοανατολικά του σημείου εντοπισμού του Α/Κ (Εικόνα 2). Με τη συνδρομή του ΕΚΑΒ έγινε περισυλλογή και μεταφορά του ατόμου στο Κέντρο Υγείας Κρανιδίου όπου και διαπιστώθηκε ο θάνατός του.

**Εικόνα 2:** Οι θέσεις εντοπισμού του Α/Κ και του αλιέα

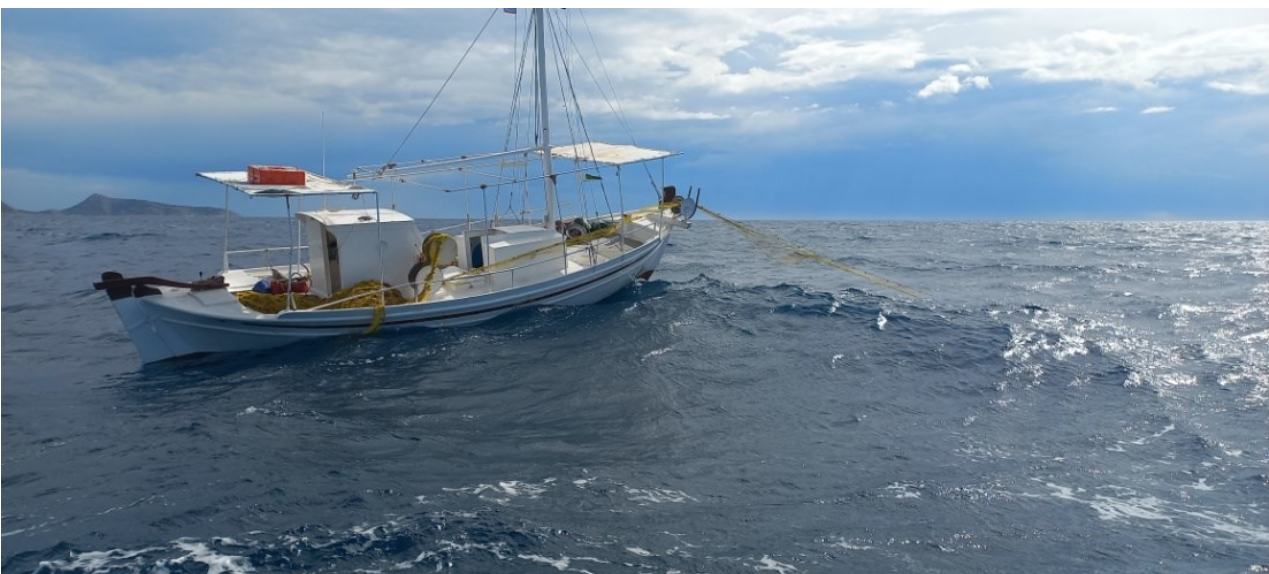
Το ΜΑΤΙΝΑ Ι. ΔΑΜΔΗΜΟΠΟΥΛΟΥ εντοπίστηκε ακινητοποιημένο με τα δίκτυα του ποντισμένα, τα οποία και δεν επέτρεπαν την παράσυρσή του από τον καιρό (εικόνα 3). Η μηχανή του βρισκόταν σε λειτουργία με χαμηλές στροφές (ρελαντί) και δεν υπήρχε κανένας επιβαίνοντας.

**Εικόνα 3:** Το Α/Κ «ΜΑΤΙΝΑ Ι. ΔΑΜΔΗΜΟΠΟΥΛΟΥ» όπως βρέθηκε στο σημείο του ναυτικού ατυχήματος

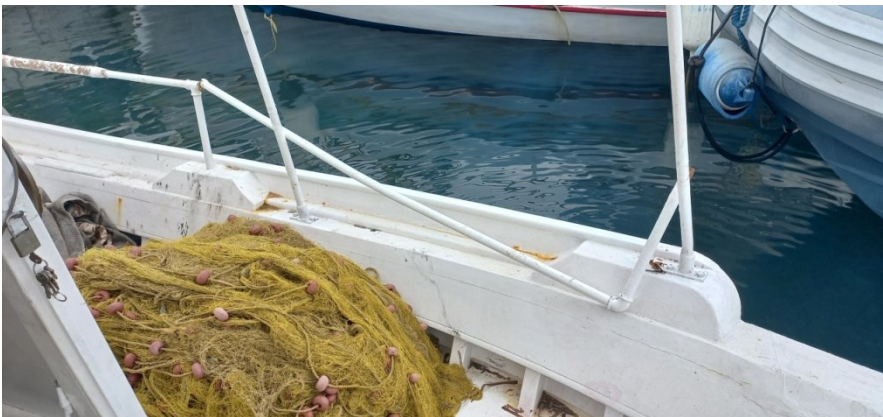
Κατά τη διαδικασία της αλιευτικής δραστηριότητας Α/Κ ΜΑΤΙΝΑ Ι. ΔΑΜΔΗΜΟΠΟΥΛΟΥ και ειδικότερα της ανάσυρσης των δικτύων, ο κυβερνήτης του βρέθηκε για απροσδιόριστο λόγο στη θάλασσα. Σε έλεγχο που διενεργήθηκε στο Α/Κ μετά τη μεταφορά του στον παλαιό λιμένα Σπετσών διαπιστώθηκε ότι το πρυμναίο δεξί προστατευτικό κιγκλίδωμα (ρέλι), το οποίο βρισκόταν στη θέση απ' όπου γινόταν η ανάσυρση και συγκέντρωση των δικτύων ήταν θραυσμένο σε δύο σημεία. Περαιτέρω, στα σημεία της θραύσης διαπιστώθηκαν ίχνη οξείδωσης και κατά συνέπεια η αντοχή του υλικού ήταν μειωμένη (Εικ. 3,4,5).

Εικόνα 4: Πρυμναίο προστατευτικό κιγκλίδωμα

**01/2023** Ο έλεγχος της κατάστασης των προστατευτικών κιγκλιδωμάτων προς εντοπισμό σημείων οξείδωσης.

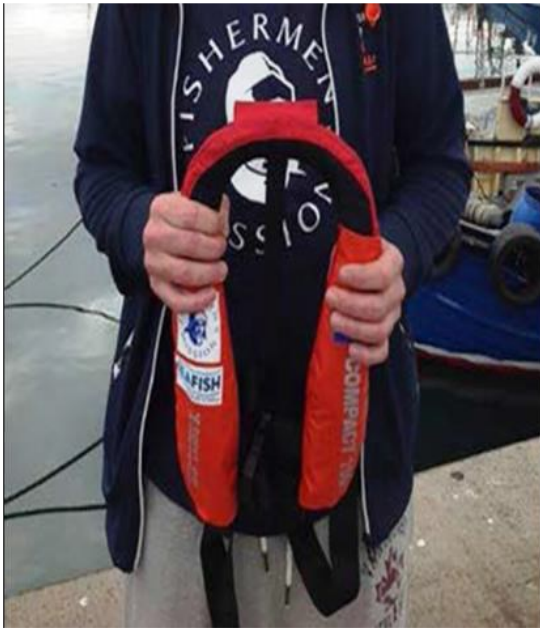
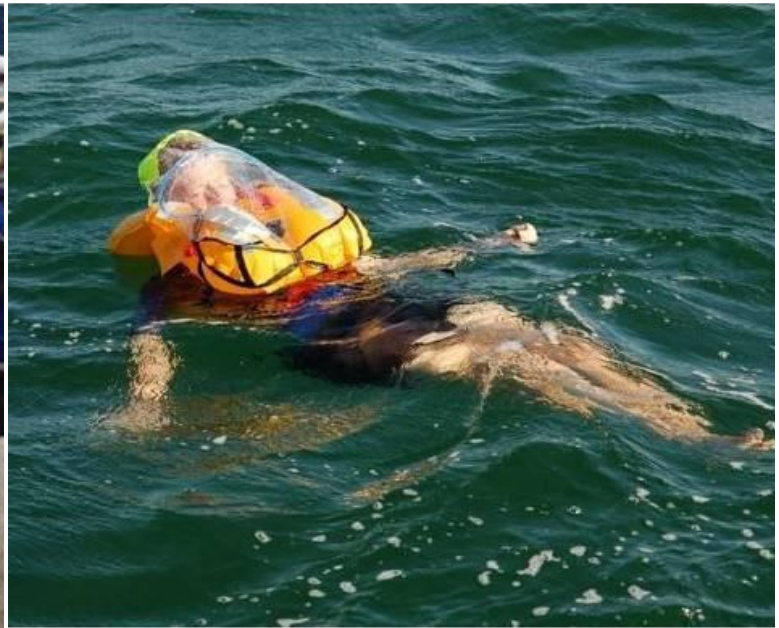
Σημειώνεται επίσης ότι, από διεξαχθείσες διερευνήσεις της ΕΛΥΔΝΑ σε παρόμοια ναυτικά ατυχήματα έχει αναδειχθεί η σκοπιμότητα χρήσης πνευστών ατομικών σωσίβιων ζωνών αυτόματης ενεργοποίησης που φέρουν προσωπικό ραδιοφάρο ένδειξης θέσης κινδύνου (Personal Location Beacon-PLB) καθώς αφενός επιτυγχάνουν την επίπλευση του ατόμου που ακούσια θα βρεθεί στη θάλασσα, αφετέρου εκπέμπουν σήμα που λαμβάνεται από το ΕΚΣΕΔ και κατά συνέπεια ξεκινάει άμεσα η επιχείρηση εντοπισμού και διάσωσης (εικ. 6,7). Προς τούτο έχει εκδοθεί το αριθ. 01/2016 Δελτίο Ασφάλειας Έναντι Ατυχημάτων<sup>3</sup>.

**Εικόνα 6:** Ατομική σωσίβια ζώνη πνευστού τύπου

**Εικόνα 7:** Ατομική σωσίβια ζώνη πνευστού τύπου
