ΥΠΟΥΡΓΕΙΟ ΝΑΥΤΙΛΙΑΣ ΚΑΙ ΝΗΣΙΩΤΙΚΗΣ ΠΟΛΙΤΙΚΗΣ
ΕΛΛΗΝΙΚΗ ΥΠΗΡΕΣΙΑ ΔΙΕΡΕΥΝΗΣΗΣ ΝΑΥΤΙΚΩΝ
ΑΤΥΧΗΜΑΤΩΝ ΚΑΙ ΣΥΜΒΑΝΤΩΝ

ΕΚΘΕΣΗ ΔΙΕΡΕΥΝΗΣΗΣ ΝΑΥΤΙΚΟΥ ΑΤΥΧΗΜΑΤΟΣ

**«Προσάραξη του Ε/Π-Α/Κ «ΣΥΜΕΩΝ» στον Όρμο Γιαλούδια ν. Αστυπάλαιας
Απώλεια ζωής του Κυβερνήτη Αλιέα»**

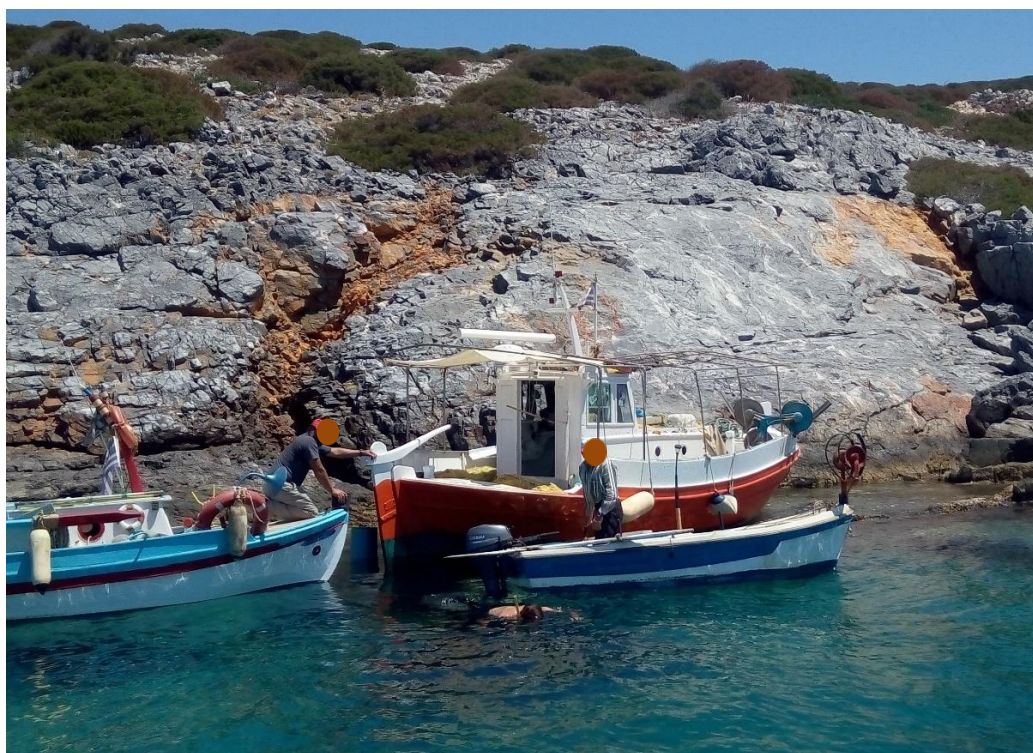
Στο πλαίσιο των ερευνών από ξηρά και θάλασσα, περί ώρα 12:10 το ΣΥΜΕΩΝ εντοπίστηκε προσαραγμένο στη βόρεια βραχώδη ακτή του Όρμου Γιαλούδια (εικ. 1).

Εικόνα 1: Το Α/Κ «ΣΥΜΕΩΝ» στο σημείο προσάραξης

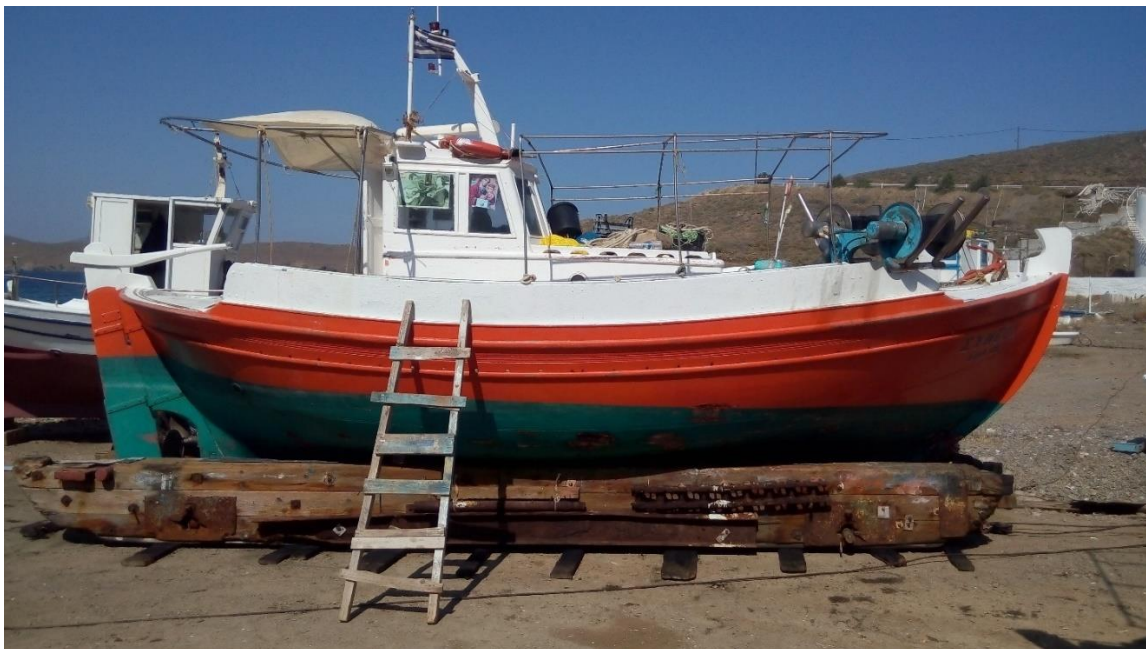
Το Α/Κ ΣΥΜΕΩΝ με Νηολόγιο Πάρου 122 είναι ξύλινο Επαγγελματικό Αλιευτικό παράκτιας αλιείας, τύπου τρεχαντήρι με υπερκατασκευή, ολικού μήκους 8,20 μ., το οποίο ναυπηγήθηκε το 1992, με μέσο πρόωσης (01) μια εσωλέμβια πετρελαιομηχανή εσωτερικής καύσης (εικ. 2).

Εικόνα 2: Το Α/Κ «ΣΥΜΕΩΝ» ανελκυσμένο

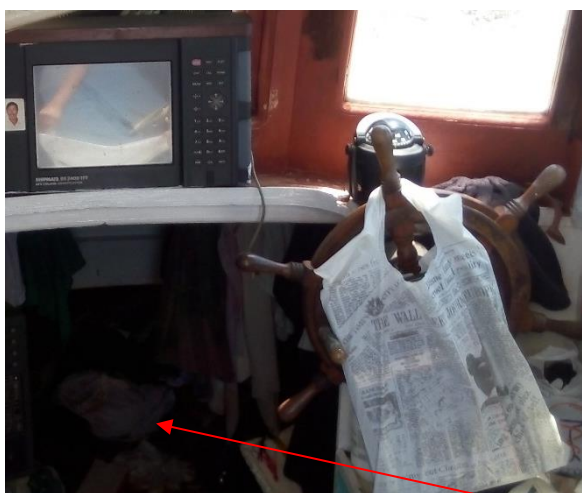
Στο πρυμναίο τμήμα της υπερκατασκευής, η οποία εκτείνεται 1,5 μ. εκατέρωθεν του μέσου του σκάφους, διαμορφώνεται ο χώρος διακυβέρνησης, στον οποίο είχαν εγκατασταθεί, πλώρα και δεξιά οιακοστρόφιο πηδαλιουχίας και πρύμα και δεξιά χειριστήριο ελέγχου της προωστήριας μηχανής. Κάτωθεν του πρωραίου καταστρώματος διαμορφωνόταν μικρός χώρος ενδιαίτησης με κλίνη (εικ. 3 & 4).

Εικόνα 3: Οιακοστρόφιο πηδαλιουχίας. Πρωραίος χώρος ενδιαίτησης με κλίνη.

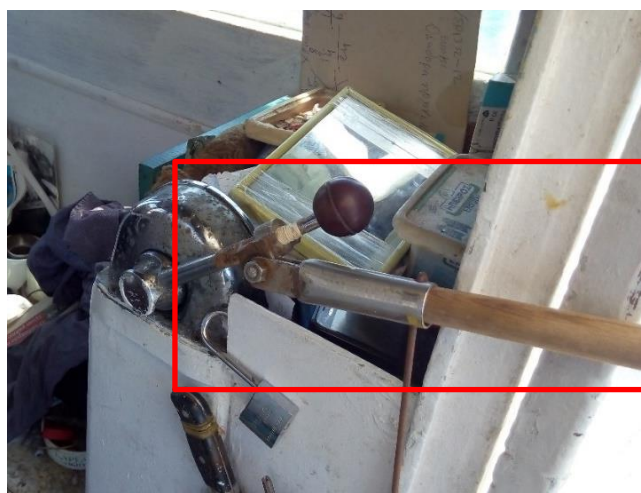
Εικόνα 4: Χειριστήριο ελέγχου της προωστήριας μηχανής. Η διάταξη προέκτασης συνδεδεμένη στον μοχλό χειριστηρίου.

Εντούτοις, η πηδαλιουχία πραγματοποιείται κυρίως με δοιάκι (λαγουδέρα) από το πρυμναίο τμήμα του σκάφους (εικ. 5). Με σκοπό τη διευκόλυνση του Κυβερνήτη για την παράλληλη εκτέλεση χειρισμών κατά την πηδαλιουχία, επί του μοχλού του χειριστηρίου είχε συνδεθεί ξύλινη προέκταση, μήκους περίπου 1,5 μ., εκτεινόμενη προς το πρυμναίο τμήμα. (εικ. 4 & 5).

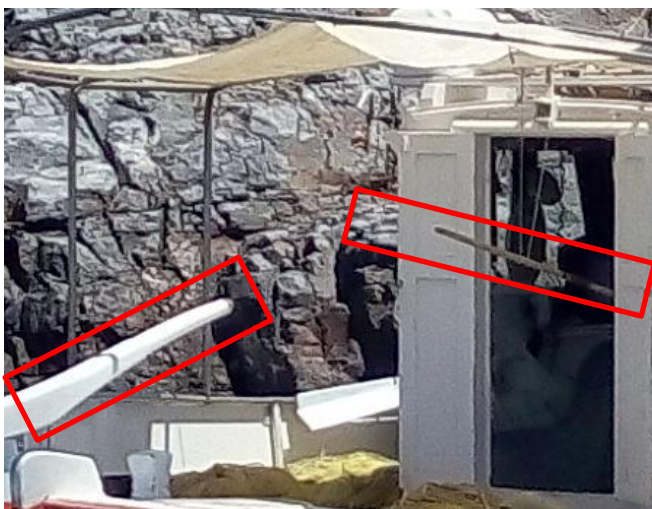
Εικόνα 5: Η προέκταση χειριστηρίου εκτεινόμενη προς την πρύμνη.

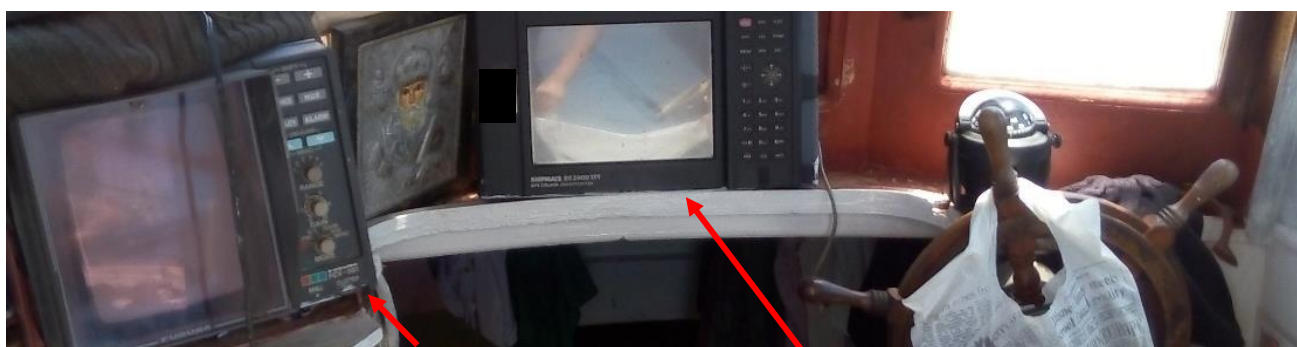
Το νομικό πλαίσιο λειτουργίας αλιευτικών σκαφών της κατηγορίας του ΣΥΜΕΩΝ δεν προβλέπει την εγκατάσταση ναυτιλιακού εξοπλισμού ναυσιπλοΐας. Εντούτοις, όπως διεπιστώθη κατά την αυτοψία μετά το ναυτικό ατύχημα, εντός της υπερκατασκευής είχε εγκατασταθεί συσκευή ηλεκτρονικών χαρτών και γεωγραφικής θέσης (GPS-chartplotter) Shipmate RS2400 της κατασκευάστριας εταιρείας SIMRAD και συσκευή βυθομέτρου, FCV 561 της κατασκευάστριας εταιρείας FURUNO (εικ. 6).

Εικόνα 6: Συσκευή βυθομέτρου FURUNO FCV 561 και συσκευή ηλεκτρονικών χαρτών SIMRAD Shipmate RS2400

Κατά την αυτοψία του αλιευτικού μετά το ναυτικό ατύχημα, ο προαναφερόμενος ναυτλιακός εξοπλισμός ευρέθη σε κατάσταση μη λειτουργίας, ενώ από την συλλογή πληροφοριών δεν προέκυψε ότι ο Κυβερνήτης τον χρησιμοποιούσε πάγια κατά την εκτέλεση πλοών.

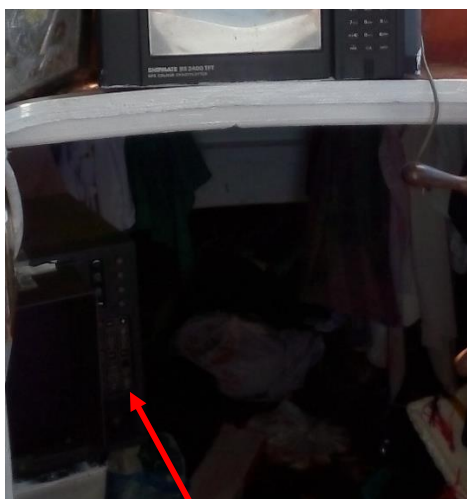
Πρόσθετα, αριστερά της εισόδου του χώρου ενδιαίτησης είχε τοποθετηθεί συσκευή PANTAP της κατασκευάστριας εταιρείας FURUNO (εικ. 7 & 8).

Εικόνα 7: PANTAP FURUNO

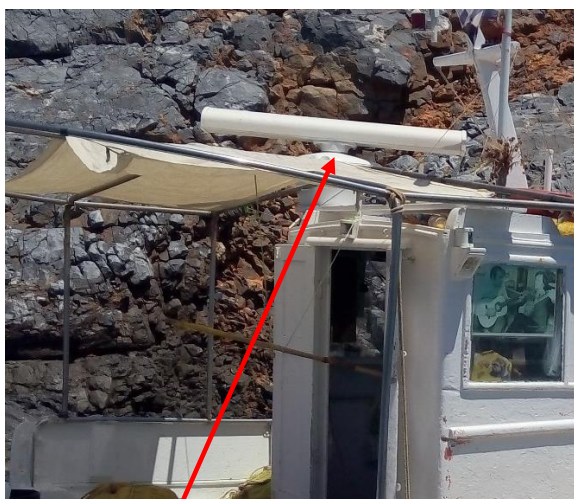
Εικόνα 8: Κεραία PANTAP FURUNO

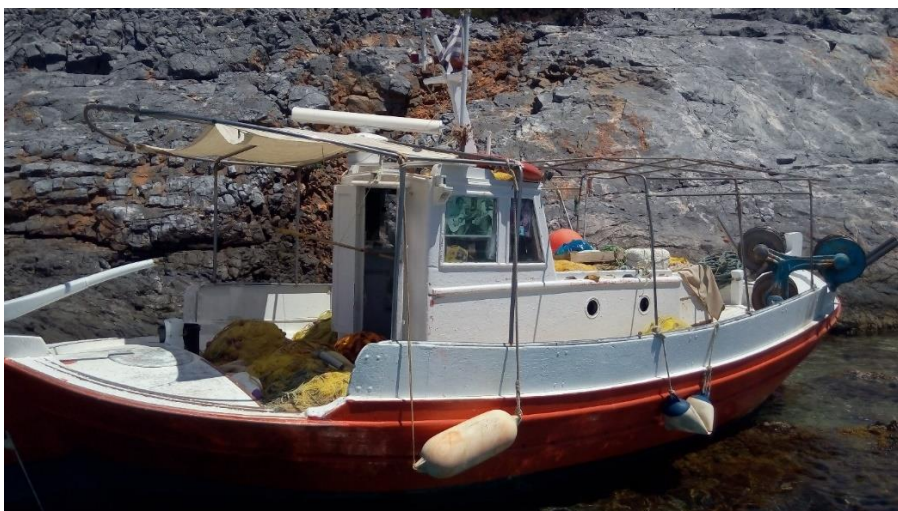
Περί ώρα 12:00, το «ΣΥΜΕΩΝ», εντοπίσθηκε προσαραγμένο στην βόρεια βραχώδη ακτή του Όρμου Γιαλούδια της ν. Αστυπάλαιας (εικ. 11) από επιβαίνοντα σε ιδιωτικό σκάφος, το οποίο είχε

Εικόνα 11: Το Α/Κ «ΣΥΜΕΩΝ» προσαραγμένο στο σημείο εντοπισμού του.

Κατά τον έλεγχο-αυτοψία επί του αλιευτικού διαπιστώθηκε ότι, το ραδιόφωνο είχε παραμείνει σε λειτουργία. Πρόσθετα, ο αλιευτικός εξοπλισμός (δίχτυα, καλαθούρια κτλ.) ήταν στοιβαγμένος στο πρυμναίο κατάστρωμα και δεν είχε χρησιμοποιηθεί καθόσον δεν ανευρέθη αλίευμα επί του σκάφους. Το χειριστήριο ελέγχου της προωστήριας μηχανής βρέθηκε σε θέση εντολής «ανάποδα» με αυξημένες στροφές, ενώ η μηχανή δεν ήταν σε λειτουργία και η δεξαμενή καυσίμων ήταν κενή. Ο σωστικός εξοπλισμός και τα σήματα κίνδυνου ευρέθησαν στις θέσεις αποθήκευσης. Πρόσθετα, ο ναυτιλιακός εξοπλισμός (RADAR, GPS Plotter και Βυθόμετρο) δεν βρέθηκε σε λειτουργία.

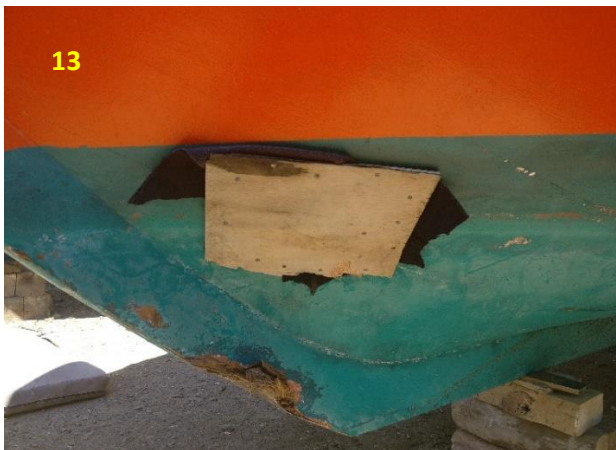
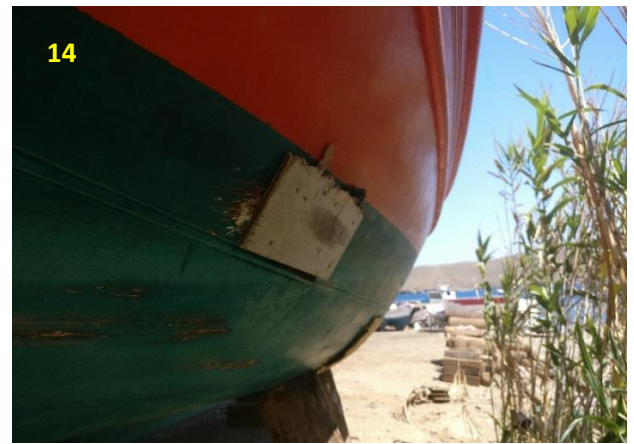
Πρόσθετα διαπιστώθηκε ότι το «ΣΥΜΕΩΝ», λόγω της πρόσκρουσης στην βραχώδη ακτή είχε υποστεί περιορισμένης έκτασης ρηγματώσεις και εκδορές στην γάστρα και εντοπίστηκε περιορισμένη εισροή υδάτων. Πραγματοποιήθηκαν υποβρύχιες έρευνες πλησίον του σημείου της προσάραξης και σε βάθος 40 μέτρων περίπου με σκοπό τον εντοπισμό του αλιέα, χωρίς ωστόσο αποτελέσματα.

- Παραμόρφωση του πρωραίου ποδοστήματος στην περιοχή των υφάλων και εκδορές στην τρόπιδα.
- Τρία (03) ρήγματα στην αριστερή πλευρά των υφάλων και εκδορές μικρού βάθους και μήκους.
- Εκδορές πολλαπλού βάθους και μήκους στη δεξιά πλευρά, η πλειονότητα των οποίων στην περιοχή των υφάλων.

Εικόνες 13, 14: Τα σημεία ρηγματώσεων στην αριστερή πλευρά και η παραμόρφωση στο πρωραίο ποδόστημα.

Ακολουθώντας και προκειμένου το αλιευτικό να ρυμουλκηθεί σε ασφαλές σημείο, πραγματοποιήθηκε προσωρινή στεγανοποίηση των ρηγμάτων με την τοποθέτηση παρεμβυσμάτων

και ξύλινων επιθεμάτων. Το ΣΥΜΕΩΝ ρυμουλκήθηκε από το Α/Κ «ΚΑΠΕΤΑΝ ΤΑΛΛΑΙΠΩΡΟΣ» στο λιμενίσκο του Αγίου Ανδρέα.

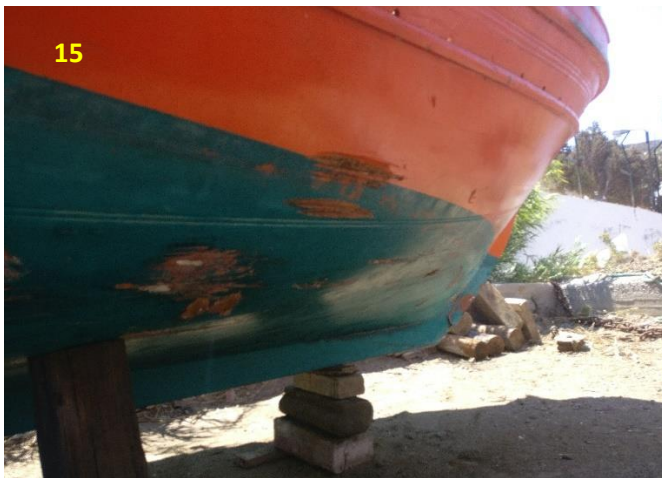
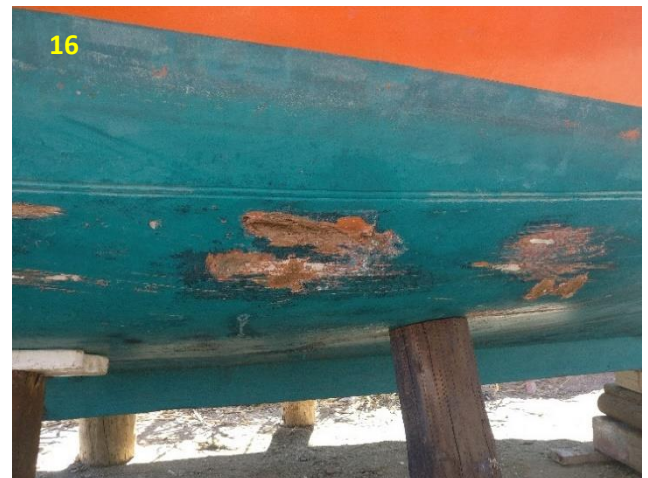
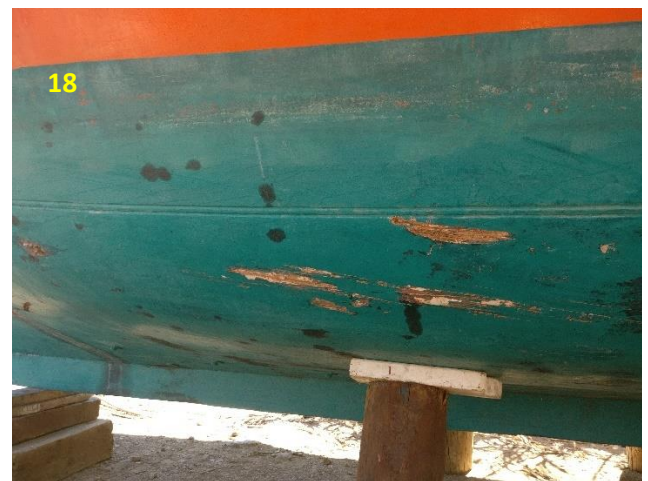
Εικόνες 15, 16, 17, 18: Οι προκληθείσες ζημιές στην αριστερή πλευρά του-ΣΥΜΕΩΝ

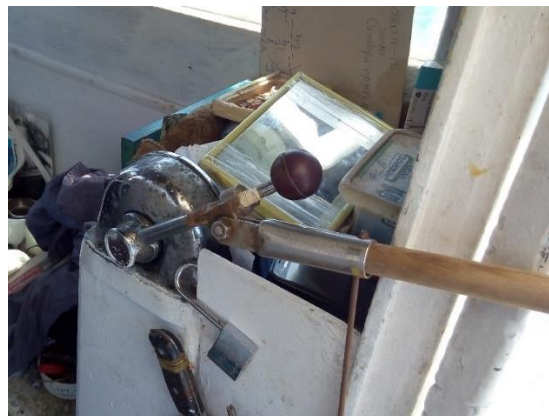
Επιπρόσθετα, λαμβανομένων υπόψη των ευρημάτων κατά την αυτοψία του ΣΥΜΕΩΝ αναφορικά με την κατάσταση της προωστήριας μηχανής και της δεξαμενής καυσίμου, τεκμαίρεται ότι η τελευταία ενέργεια του Κυβερνήτη ήταν η αναπόδιση της μηχανής, προδήλως για την αποφυγή κινδύνου πρόσκρουσης στην βραχώδη ακτή.

Η θέση του χειριστηρίου σε αυξημένες στροφές, υποδηλώνει ότι το ΣΥΜΕΩΝ έπλεε προς την βραχώδη ακτή με ταχύτητα, της οποίας η δραστική απόσβεση απαιτούσε αυξημένες στροφές της μηχανής στην αναπόδιση. Η ανωτέρω ενέργεια θεωρείται ευλόγως ότι πραγματοποιήθηκε ως μέτρο για την αντιμετώπιση και αποφυγή του επαπειλούμενου κινδύνου πρόσκρουσης, ελάχιστο χρόνο πριν επέλθει.

Εικόνα 19: Το χειριστήριο της μηχανής στη θέση «ανάποδα», όπως ευρέθη κατά την αυτοψία.

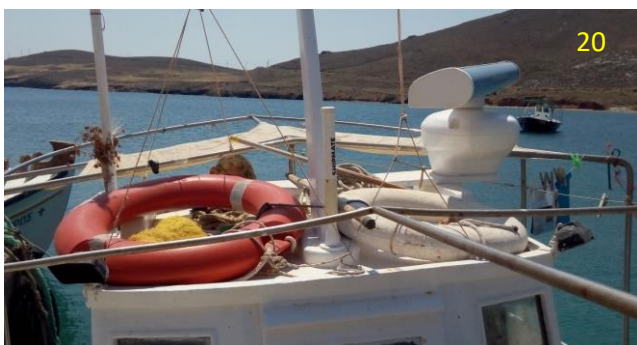
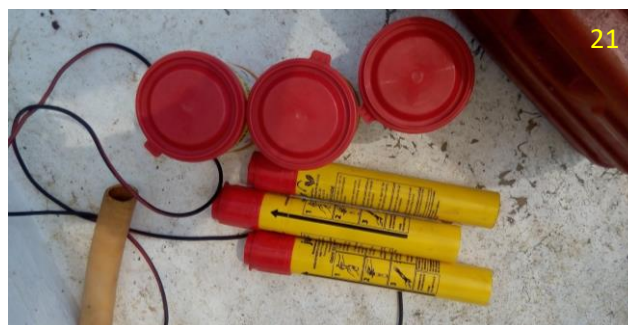
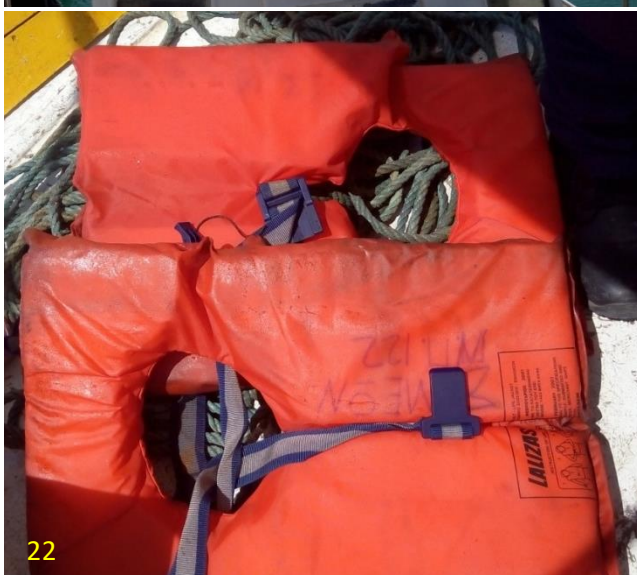
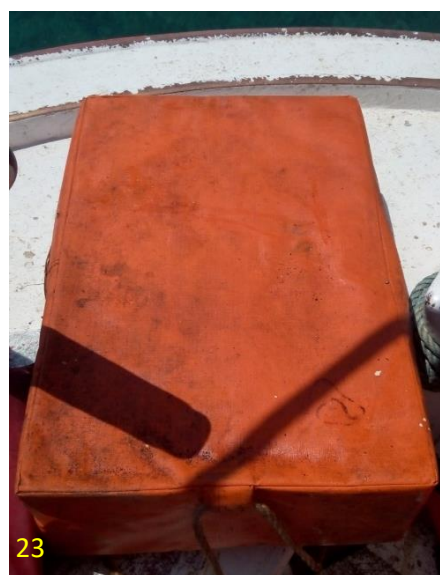
Κατά την αυτοψία που διενεργήθηκε στο σκάφος στο σημείο της προσάραξης, ευρέθησαν δύο (02) κυκλικά σωσίβια με σχοινί, μία (01) πλευστική συσκευή, πέντε (05) ατομικές σωσίβιες ζώνες, τρία (03) βεγγαλικά και τρία (03) καπνογόνα και ως εκ τούτου δεν προέκυψαν ελλείψεις.

Εικόνες 20, 21, 22, 23: Ο σωστικός εξοπλισμός του ΣΥΜΕΩΝ
