Διεξαγωγή Τεχνικής Διερεύνησης

Πολύ σοβαρό ναυτικό ατύχημα

ΙΑΝΟΥΑΡΙΟΣ 2021

Α/Κ «ΑΓΙΟΣ ΙΩΑΝΝΗΣ ΙΙ»

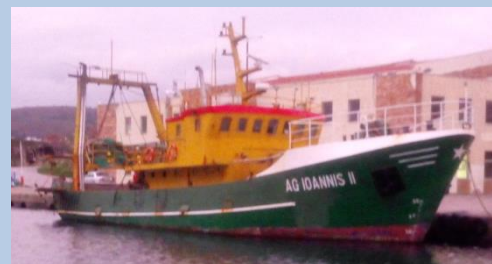
Εικόνα 1: Α/Κ «ΑΓΙΟΣ ΙΩΑΝΝΗΣ ΙΙ».

Το Α/Κ «ΑΓΙΟΣ ΙΩΑΝΝΗΣ ΙΙ», Ν.Χίου 268, είναι σκάφος χαλύβδινης κατασκευής τύπου «Μηχανότρατα», με έτος ναυπήγησης το 1987 στην Ελλάδα, ολικού μήκους 26,50 μ. και χωρητικότητας 95,17 κ.ο.χ. Σύμφωνα με το Πρωτόκολλο Γενικής Επιθεώρησης, οι επιτρεπόμενοι πλόδες του είναι εσωτερικού, εντός περιοχών Α1 GMDSS. Την ημέρα του ναυτικού ατυχήματος, επί του Α/Κ επέβαιναν πέντε (05) συνολικά άτομα, εκ των οποίων ένας (01) Κυβερνήτης και (04) τέσσερις αλλοδαποί αλιεργάτες. Σύμφωνα με τις πληροφορίες της τεχνικής διερεύνησης ο Κυβερνήτης και οι αλιεργάτες είχαν επαρκή εμπειρία με πολυετή εργασία σε αλιευτικά σκάφη παρόμοιου τύπου. Ο τραυματισθείς αλιεργάτης εργαζόταν στο ΑΓΙΟΣ ΙΩΑΝΝΗΣ ΙΙ τα τελευταία τρία (03) έτη.

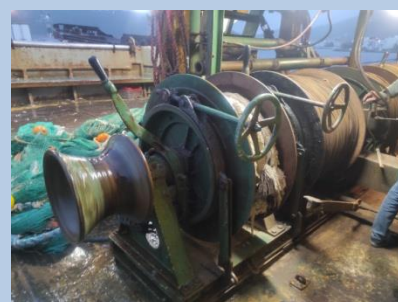
Εικόνα 4: Η εγκατάσταση του βαρούλκου στο πρυμναίο κατάστρωμα.

Συγκεκριμένα κατά την ολοκλήρωση της διαδικασίας ανέλκυσης και ενώ το δίχτυ ευρίσκετο επί του πρυμναίου τροχήλου (ράουλου), τοποθετήθηκε σε αυτό γάντζος (άγκιστρο) προσδεδεμένος σε σχοινί (μπαρούμα), το οποίο κατέληγε στο αριστερό τύμπανο του βαρούλκου, προκειμένου σταδιακά να ανασυρθεί ο σάκος στο κατάστρωμα. Σύμφωνα με τις συλλεχθείσες πληροφορίες κατά τη διαδικασία της τεχνικής διερεύνησης ένας αλιεργάτης χειριζόταν το βαρούλκο μέσω ποδοχειριστηρίου και ο τραυματισθείς αλιεργάτης είχε αναλάβει το βιράρισμα της μπαρούμας, την οποία είχε περιτυλίξει στο τύμπανο. Εντούτοις κατά το βιράρισμα της μπαρούμας, όπως περιγράφηκε, τμήμα του ενδύματος του αλιεργάτη περιτυλίχθηκε ανάμεσα στο τύμπανο και στην μπαρούμα με αποτέλεσμα την αιφνίδια και βίαιη πτώση του στο κατάστρωμα. Ο χειριστής του βαρούλκου αν και σήκωσε το πόδι του από το ποδοχειριστήριο με σκοπό να σταματήσει άμεσα το βιράρισμα, ωστόσο η λειτουργία του τύμπανου δεν απομονώθηκε και συνεχίστηκε για 5 περίπου πλήρεις περιστροφές.
