# ΠΡΟΣΩΡΙΝΗ ΕΚΘΕΣΗ ΔΙΕΡΕΥΝΗΣΗΣ

ΔΙΕΡΕΥΝΗΣΗ ΑΣΦΑΛΕΙΑΣ ΤΟΥ ΝΑΥΤΙΚΟΥ ΑΤΥΧΗΜΑΤΟΣ:

Θάνατος Οδηγού Φ/Γ οχήματος εντός του Ε/Γ-Ο/Γ «ΜΠΛΟΥ ΣΤΑΡ 1», Ν.Π. 10744

**Πολύ σοβαρό ναυτικό ατύχημα**

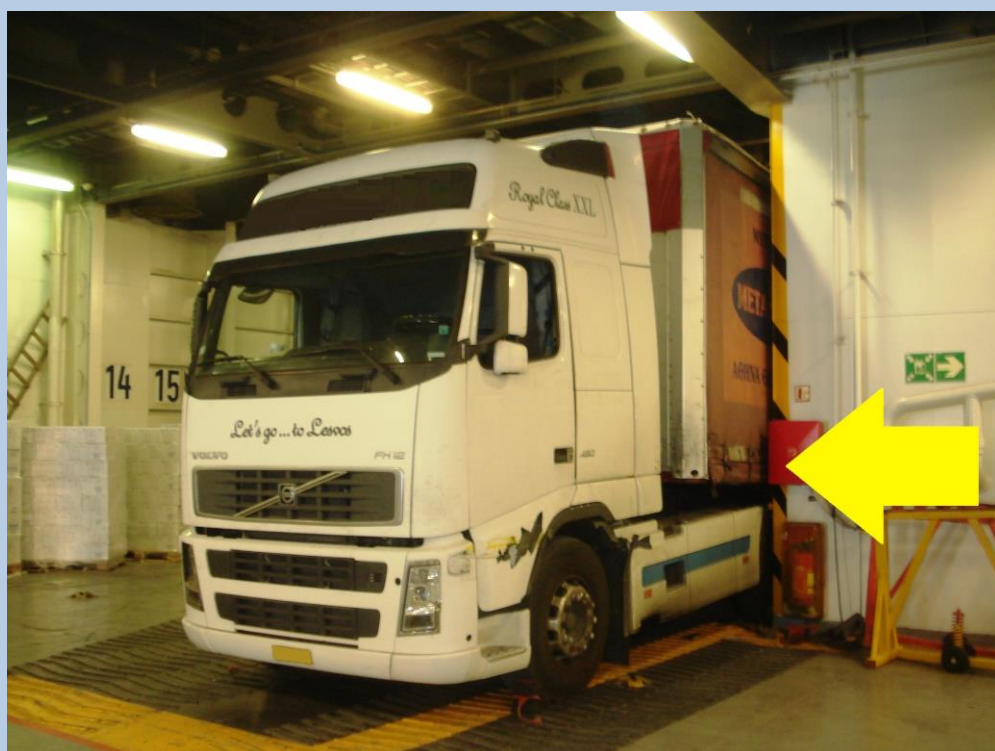
### Εικόνα από τη θέση του οχήματος μετά από την ακινητοποίησή του:

Ο Οδηγός του οχήματος απεγκλωβίστηκε από την περιοχή μεταξύ του οχήματος και της διαμήκου κατασκευής εντός του χώρου οχημάτων, πρώραθεν της θέσης που υποδεικνύεται από το κίτρινο βέλος.
