Διεξαγωγή Τεχνικής Διερεύνησης Ν. 4033/2011 (Α' 264)

Πολύ σοβαρό ναυτικό ατύχημα

ΑΥΓΟΥΣΤΟΣ 2023

Ε/Γ-Ο/Γ «ΠΡΕΒΕΛΗΣ»

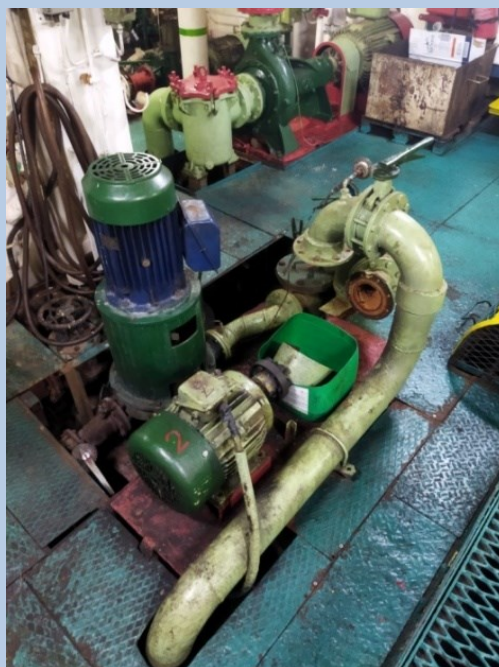
Η Νο 2 αντλία θαλάσσης για την ψύξη του ελικοφόρου άξονα

Σύμφωνα με τα συλλεχθέντα στοιχεία και πληροφορίες, ο Μηχανοδηγός Α' την ώρα του ατυχήματος χωρίς να έχει λάβει σχετική εντολή και χωρίς να ενημερώσει σχετικά το προσωπικό μηχανοστασίου, επιχείρησε τη συγκόλληση μικρού ρήγματος στη βάση της Νο 2 αντλίας θαλάσσης ψύξεως τριβέων ελικοφόρου άξονα. Λόγω της εν λόγω βλάβης και μέχρι την αποκατάστασή της, η υπόψη αντλία βρισκόταν σε ετοιμότητα λειτουργίας (ST/BY) και για τη ψύξη του ελικοφόρου άξονα λειτουργούσε η Νο 1 αντλία. Κατά την εκτέλεση της ανωτέρω εργασίας, ο Μηχανοδηγός δεν έφερε πρόσθετα ατομικά μέσα προστασίας όπως προστατευτική ενδυμασία ηλεκτροσυγκόλλησης και γάντια ασφαλείας, παρά μόνο τη συνήθη φόρμα και υποδήματα εργασίας. Περαιτέρω και σύμφωνα με το Εγχειρίδιο Ασφαλούς Διαχείρισης του πλοίου, η χρήση των συσκευών για την εκτέλεση θερμών εργασιών (οξυγονοκόλληση και ηλεκτροσυγκόλληση) προβλεπόταν να πραγματοποιείται μόνο από τον ΑΒ' και τον Β' Μηχανικό.

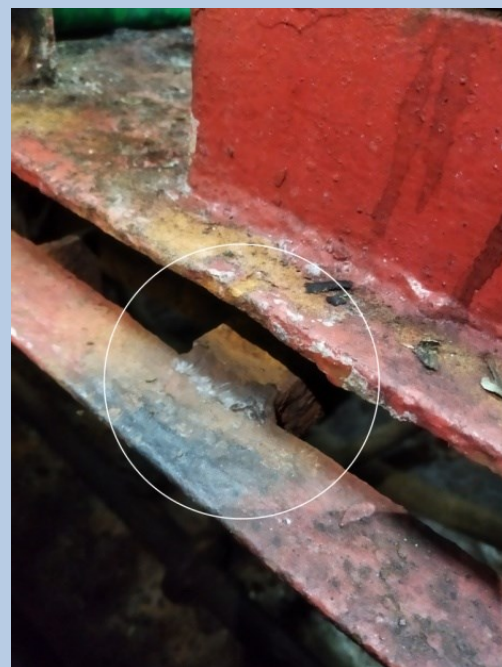
Το σημείο της ηλεκτροσυγκόλλησης
