Σοβαρό ναυτικό ατύχημα

ΙΟΥΛΙΟΣ 2016

Το Ε/Γ-Ο/Γ ΠΡΕΒΕΛΗΣ

Συνοπτική περιγραφή ναυτικού ατυχήματος

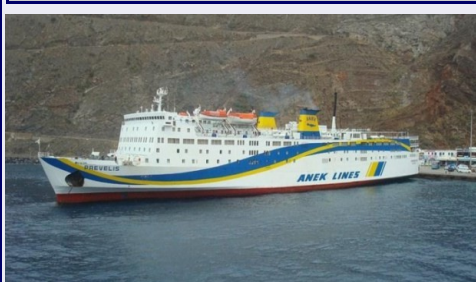
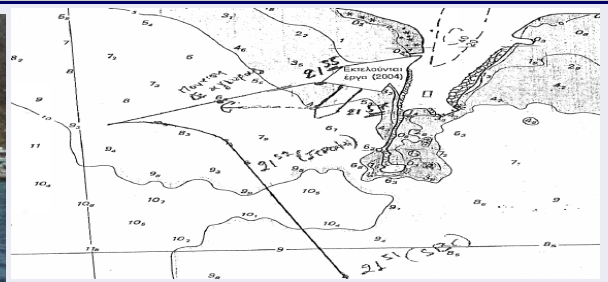
Μετά την πρόσκρουση έγινε έλεγχος από το πλήρωμα τόσο εσωτερικά όσο και εξωτερικά, όπου και διαπιστώθηκε ότι στο πρυμναίο και αριστερό τμήμα του (καθρέφτης) στο ύψος του χώρου του πηδαλιού υπήρξε στρέβλωση του ελάματος και αποκόλληση αυτού σε τρία σημεία πάνω από την ίσαλο γραμμή. Ο πλοίαρχος αφού ενημερώθηκε για τη ζημία έκρινε ότι υπό τις παρούσες καιρικές συνθήκες ο λιμένας της Ανάφης δεν προσέφερε ασφάλεια για περαιτέρω παραμονή του πλοίου, ούτε και τις απαραίτητες υποδομές για την αποκατάσταση της ζημιάς και περί ώρα 22:10 απέπλευσε με προορισμό τη Θήρα. Στο μεσοδιάστημα και περί ώρα 22:07 επιβήτη του πλοίου ενημέρωσε το θάλαμο επιχειρήσεων του Ενιαίου Κέντρου Συντονισμού Έρευνας Διάσωσης (ΕΚΣΕΔ) ότι κατά τη διάρκεια των χειρισμών πρόσδεσης το πλοίο προσέκρουσε στον προβλήτα του Λιμένα της Ανάφης και πιθανόν να υπάρχει ρήγμα. Περί ώρα 22:25 υπήρξε τ/φ επικοινωνία του ΕΚΣΕΔ με το πλοίο και ο πλοίαρχος ανέφερε ότι ήδη πλέον προς τη Σαντορίνη, με αναμενόμενο χρόνο άφιξης σε 1 ώρα και 15 λεπτά, ενώ κατά την διάρκεια χειρισμών πρυμνοδέτησης το πλοίο "ακούμπησε" στην προβλήτα του Λιμένα Ανάφης. Ο πλοίαρχος πρόσθετα ανέφερε ότι δεν έχει παρατηρηθεί εισροή υδάτων, ο χώρος επιτηρείται ανελπιώς ενώ έχουν τοποθετηθεί φορητές καταδυόμενες αντλίες απάντλησης υδάτων για κάθε ενδεχόμενο. Στη συνέχεια ενημερώθηκε το Λ/Χ Θήρας προκειμένου να τεθούν σε ετοιμότητα όλα τα μέσα προς αντιμετώπιση της κατάστασης, όπως ιδιωτικά σκάφη, δύτες καθώς και το τοπικό κλιμάκιο για την επιθεώρηση του πλοίου. Κατά την διάρκεια του πλου υπήρξε ανά τακτά χρονικά διαστήματα ενημέρωση περί της κατάστασης του πλοίου η οποία αναφέρετο ως απόλυτα ελεγχόμενη με τον πλου να συνεχίζεται κανονικά. Το πλοίο κατέπλευσε στον Λιμένα της Σαντορίνης περί ώρα 23:50, και λίγα λεπτά αργότερα ξεκίνησε και ολοκληρώθηκε με ασφάλεια η εκφόρτωση του πλοίου και η αποβίβαση των επιβατών. Με μεριμνή της πλοιοκλήτριας εταιρείας οι επιβάτες καθώς και τα οχήματα με προορισμό τον Πειραιά, προωθήθηκαν στον προορισμό τους με το Ε/Γ-Ο/Γ Blue Horizon. Μετά τον έλεγχο του πλοίου από το τοπικό κλιμάκιο, απαγορεύθηκε ο απόπλους του μέχρι προσκομίσεως βεβαιωτικού αξιοπλοΐας από τον παρακολουθούσα αυτό Ιταλικό Νηογνώμονα (RINA). Μετά την εκτέλεση προσωρινών επισκευών, επιτρέπη με τη σύμφωνη γνώμη του Νηογνώμονα ο απόπλους του πλοίου περί ώρα 16:30 την 17-07-2015 για ένα μεμονωμένο πλου από Σαντορίνη για Πειραιά, κενό φορτίου και επιβατών, προκειμένου αποκαταστήσει πλήρως την εν θέματι αβάρια. Το πλοίο κατέπλευσε στην ναυπηγό-επισκευαστική βάση Περάματος πρωινές ώρες την 18-07-2015 για την εκτέλεση επισκευών.

Ημερομηνία / ώρα	16 Ιουλίου 2015 / 21:55
Τύπος ναυτικού ατυχήματος	Σοβαρό ναυτικό ατύχημα
Επικρατούσες καιρικές συνθήκες	Από Βόρειες διευθύνσεις μέτριοι έως ισχυροί 5-6 Bf, κατάσταση θάλασσας ταραγμένη, νύχτα, αίθριος καιρός με καλή ορατότητα.
Τοποθεσία	Λιμένας Ανάφης φ:36° 20' 36" Β, λ:25° 46' 08" Α
Υλικές ζημιές στο πλοίο	Στρέβλωση και αποκόλληση του ελάσματος, στο πρυμναίο αριστερό τμήμα του πλοίου (καθρέφτης) στο χώρο του πηδαλίου, σε τρία σημεία, άνωθεν της ισόλου γραμμής.
Ρύπανση	ΟΧΙ
Τραυματισμός - απώλεια ζωής	ΟΧΙ
