**ΕΛΛΗΝΙΚΗ ΥΠΗΡΕΣΙΑ ΔΙΕΡΕΥΝΗΣΗΣ
ΝΑΥΤΙΚΩΝ ΑΤΥΧΗΜΑΤΩΝ ΚΑΙ ΣΥΜΒΑΝΤΩΝ**

ΕΚΘΕΣΗ ΔΙΕΡΕΥΝΗΣΗΣ ΝΑΥΤΙΚΟΥ ΑΤΥΧΗΜΑΤΟΣ
04/2015

**Προσάραξη του Ε/Γ - Δ/Ρ «ΑΛΕΞΑΝΔΡΟΣ» σε ύφαλο
πλησίον της Άκρας Τούρλος στη ν. Αίγινα**

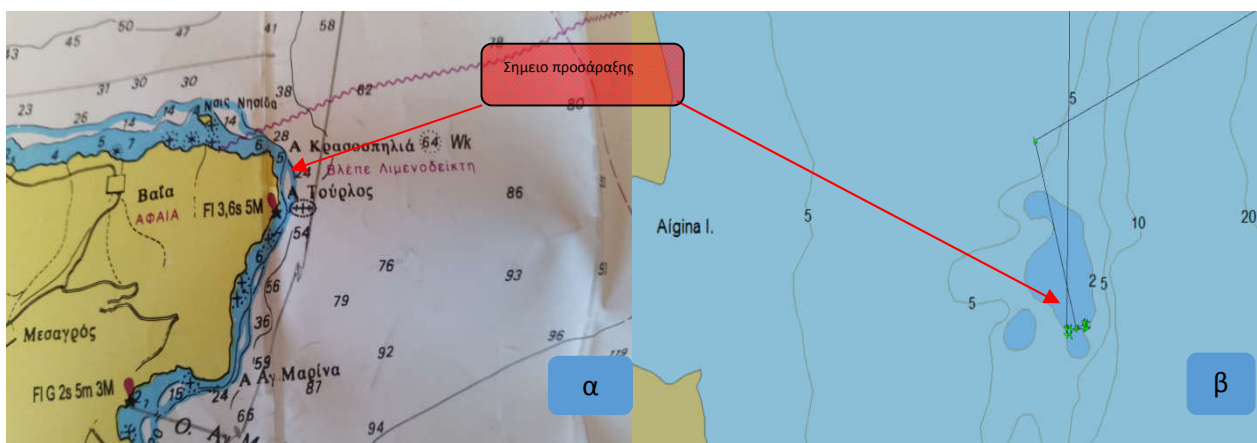
Στις 17:32 περίπου το ΑΛΕΞΑΝΔΡΟΣ μετά από μικρή αλλαγή πορείας προς τα αριστερά (ανατολικότερα) από την τηρούμενη, προσάραξε σε αβαθή ύφαλο βραχώδους εξάρσεως, ο οποίος χαρτογραφείται σε απόσταση περίπου 0,1 ν.μ από την παρακείμενη ακτογραμμή και ειδικότερα από τον Βράχο Κερί (εικόνα 1 α,β).

Εικόνα 1 α,β: Η περιοχή προσάραξης και το σημείο προσάραξης επί του βραχώδους υφάλου

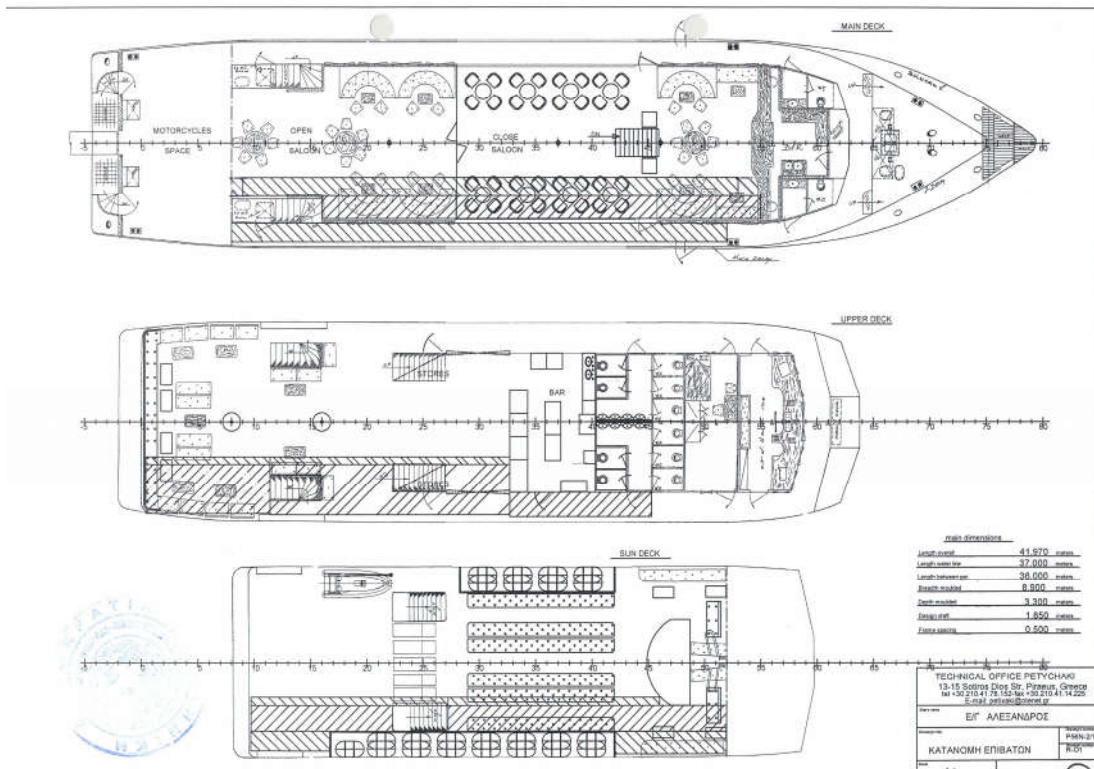
Η κατασκευαστική διάταξη του ΑΛΕΞΑΝΔΡΟΣ υποδιαιρείται σε τρία επίπεδα (καταστρώματα), το κυρίως κατάστρωμα (main deck), το άνω κατάστρωμα (upper deck) το οποίο βρίσκεται στο επίπεδο της γέφυρας και το ανοιχτό κατάστρωμα (sun deck) (εικόνα 3).

Εικόνα 3: Το σχέδιο γενικής διάταξης του ΑΛΕΞΑΝΔΡΟΣ

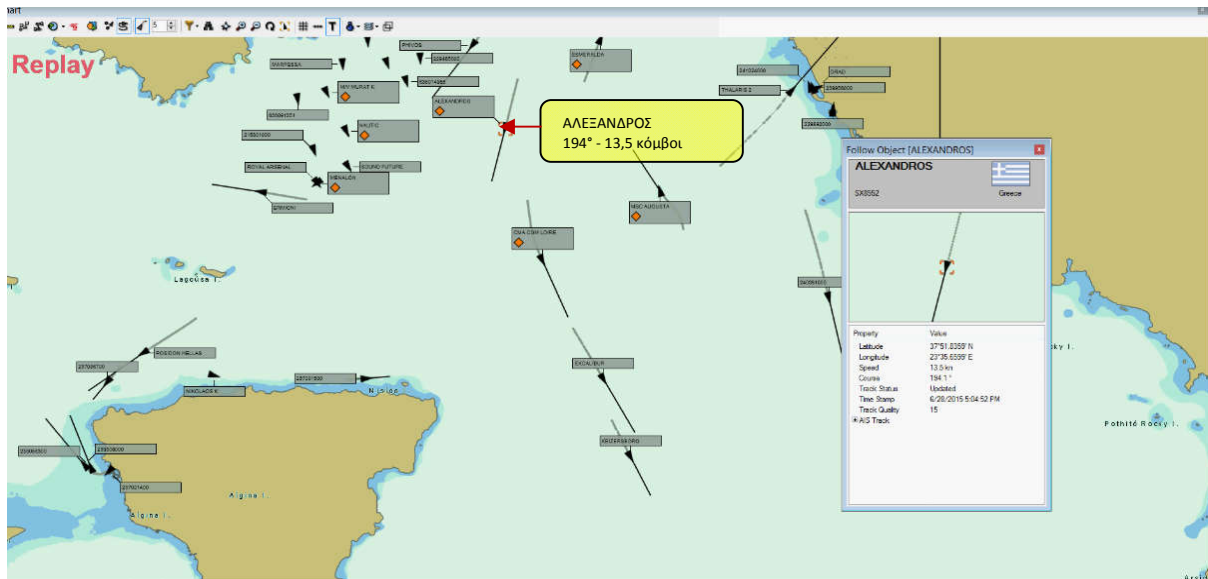
1. Στις 17:05 το ΑΛΕΞΑΝΔΡΟΣ έπλεε με ταχύτητα 13,5 κόμβων τηρώντας πορεία 194°, ήτοι 2° δυτικότερα (δεξιότερα) από την σχεδιασθείσα πορεία στον χάρτη (εικόνα 4).

Εικόνα 4: Στιγμιότυπο 17:05. Τα στοιχεία πορείας και ταχύτητας του ΑΛΕΞΑΝΔΡΟΣ στις 17:05.

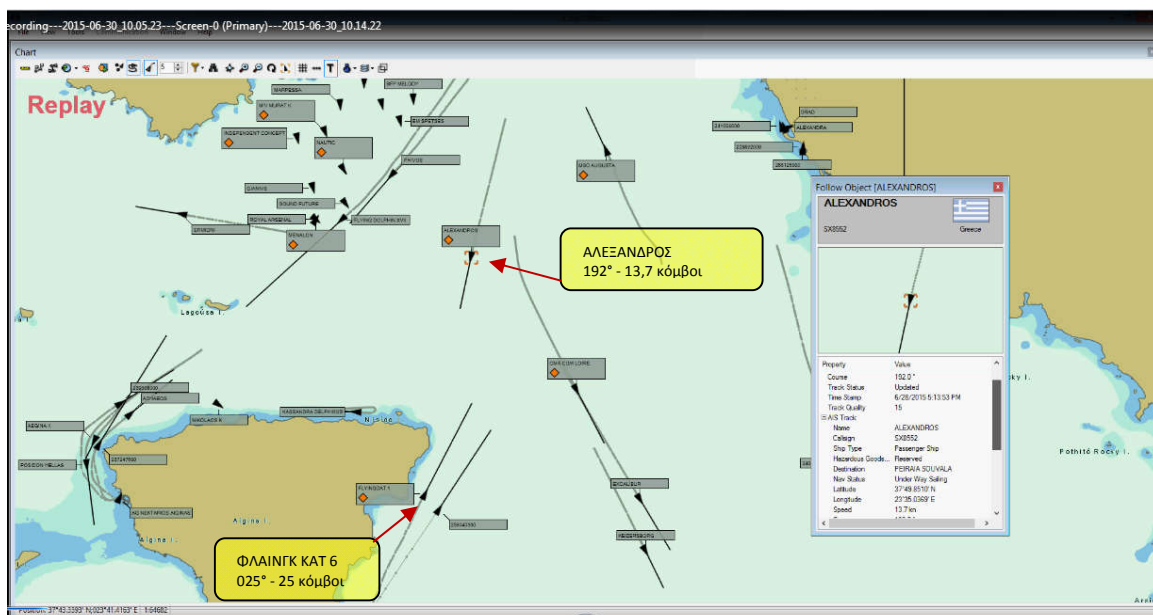
2. Στις 17:15 περίπου, η πορεία του καταγράφεται στις 192° με την ίδια σχεδόν ταχύτητα των 13,7 κόμβων. Η θαλάσσια περιοχή ναυσιπλοΐας του ΑΛΕΞΑΝΔΡΟΣ ως προς το επόμενο σημείο αλλαγής πορείας (waypoint) δεν παρουσίαζε κίνηση πλοίων και υπό διαμόρφωση συνθήκες διασταυρούμενων πορειών, οι οποίες ενδεχομένως να απαιτούσαν χειρισμούς αποφυγής σύγκρουσης και μεταβολές της τηρούμενης του πορείας. Την ίδια περίπου χρονική στιγμή, ως ήδη αναφέρθη, το Επιβατηγό Καταμαράν ΦΛΑΙΝΓΚ ΚΑΤ 6, καταγράφηκε να πλέει πλησίον των ακτών της θαλάσσιας περιοχής της Άκρας Αγ. Μαρίνας, προερχόμενο από τη ν. Πόρο με πορεία στις 25° περίπου και ταχύτητα 25 κόμβων με τελικό προορισμό τον λιμένα του Πειραιά (εικόνα 5).

Εικόνα 5: Στιγμιότυπο 17:15. Τα στοιχεία πορείας και ταχύτητας του ΑΛΕΞΑΝΔΡΟΣ και του ΦΛΑΙΝΓΚ ΚΑΤ 6.

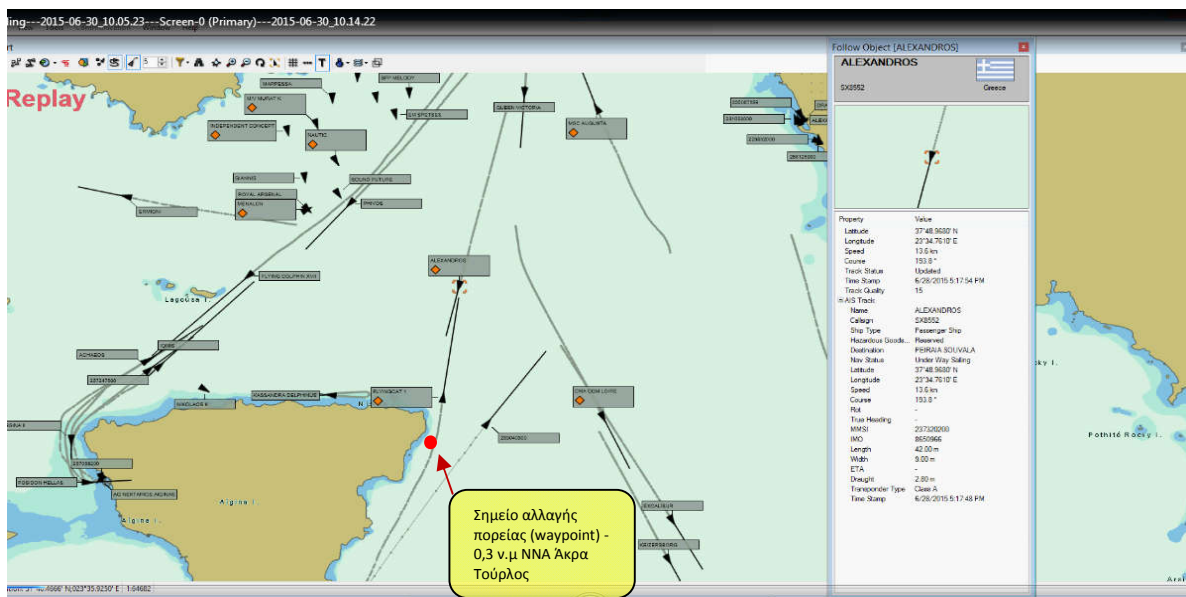
3. Στις 17:18 περίπου, το ΦΛΑΙΝΓΚ ΚΑΤ 6, κινούμενο με την ίδια ταχύτητα και πορεία 15°, έπλεε περίπου 0,4 ν.μ ΒΒΑ της Άκρας Κρασοσπηλιάς, έχοντας ολοκληρώσει τον πλου πλησίον των ΒΑ ακτών της ν. Αίγινας. Την ίδια χρονική στιγμή το ΑΛΕΞΑΝΔΡΟΣ, ευρισκόμενο περίπου 2,5 ν.μ Β της Άκρας Κρασοσπηλιάς και κατευθυνόμενο προς τις ΒΑ ακτές της ν. Αίγινας διατηρώντας την ίδια περίπου ταχύτητα 13 κόμβων, τηρούσε πορεία 193,8°. Ωστόσο, σημειώνεται ότι η προβαλλόμενη πορεία επί του ναυτικού χάρτη και το αληθές διάνυσμα αναπώρησης, ήτοι πορεία και ταχύτητας που τηρούνταν από τον Πλοίαρχο, απέκλινε από τη γεωγραφική θέση του επόμενου σημείου αλλαγής πορείας (waypoint), το οποίο είχε προσδιοριστεί και υποτυπωθεί στο χάρτη 0,3 ΝΝΑ της Άκρας Τούρλος (εικόνα 6).

Εικόνα 6: Στιγμιότυπο 17:18. Τα στοιχεία πορείας και ταχύτητας του ΑΛΕΞΑΝΔΡΟΣ το σημείο waypoint έχει προσδιοριστεί κατά προσέγγιση.

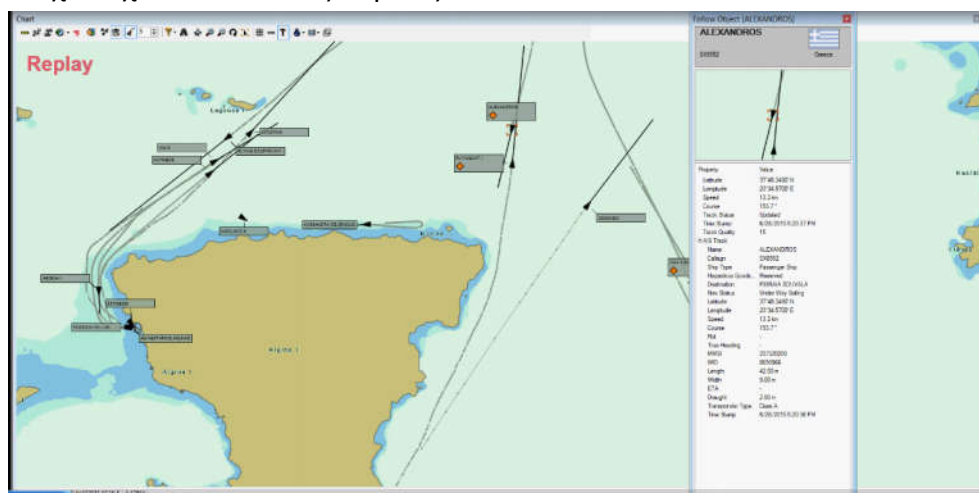
4. Στις 17:20 περίπου, το ΑΛΕΞΑΝΔΡΟΣ έπλεε με πορεία 193,8 διατηρώντας ταχύτητα 13,7 κόμβων ενώ το ΦΛΑΙΝΓΚ ΚΑΤ 6, το οποίο καταγράφηκε 0,9 ν.μ πύραθεν από την αριστερή παρειά του ΑΛΕΞΑΝΔΡΟΣ, έπλεε με 25 περίπου κόμβους κατευθυνόμενο προς τον λιμένα Πειραιά. (εικόνα 7). Τη συγκεκριμένη χρονική στιγμή τα δύο αντιπλέοντα πλοία είχαν σχεδόν αντίθετες πορείες.

Εικόνα 7: Στιγμιότυπο 17:20. Τα στοιχεία πορείας και ταχύτητας του ΑΛΕΞΑΝΔΡΟΣ.

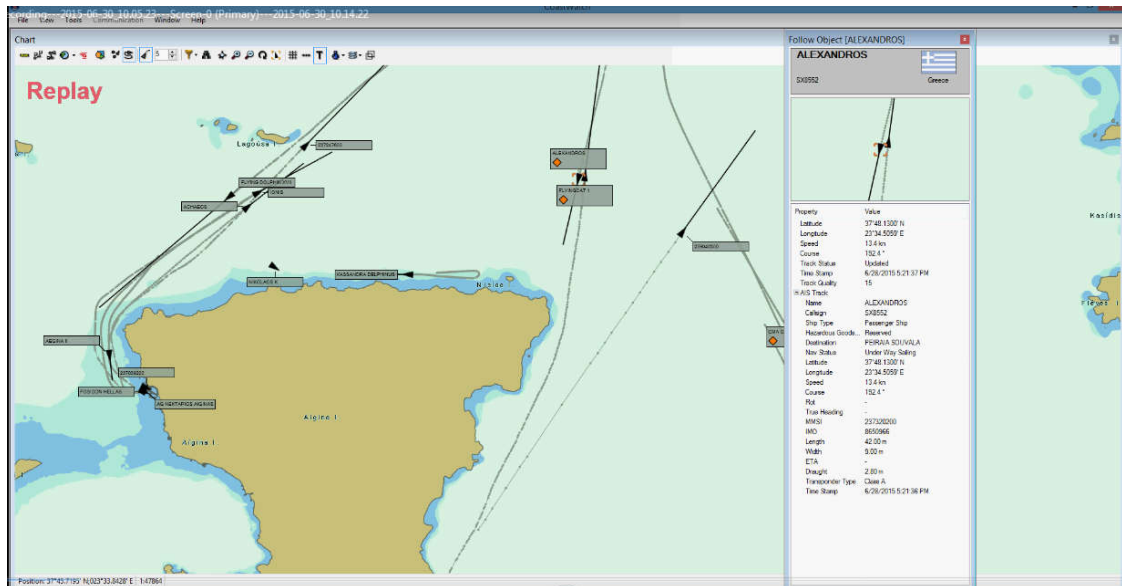
5. Στις 17:22 περίπου, το ΦΛΑΙΝΓΚ ΚΑΤ 6 έπλεε στην παράλλαξη σχεδόν του ΑΛΕΞΑΝΔΡΟΣ, σε απόσταση περίπου $\frac{1}{2}$ του σταδίου από αυτό, διατηρώντας την ίδια πορεία και ταχύτητα, ενώ το ΑΛΕΞΑΝΔΡΟΣ τηρούσε πορεία στις $192^{\circ},4$ περίπου κατευθυνόμενο προς την Άκρα Κρασοσπηλιά (εικόνα 8).

Εικόνα 8: Στιγμιότυπο 17:22. Τα στοιχεία πορείας και ταχύτητας του ΑΛΕΞΑΝΔΡΟΣ, ευρισκόμενο σε παράλλαξη με το ΦΛΑΙΝΓΚ ΚΑΤ 6.

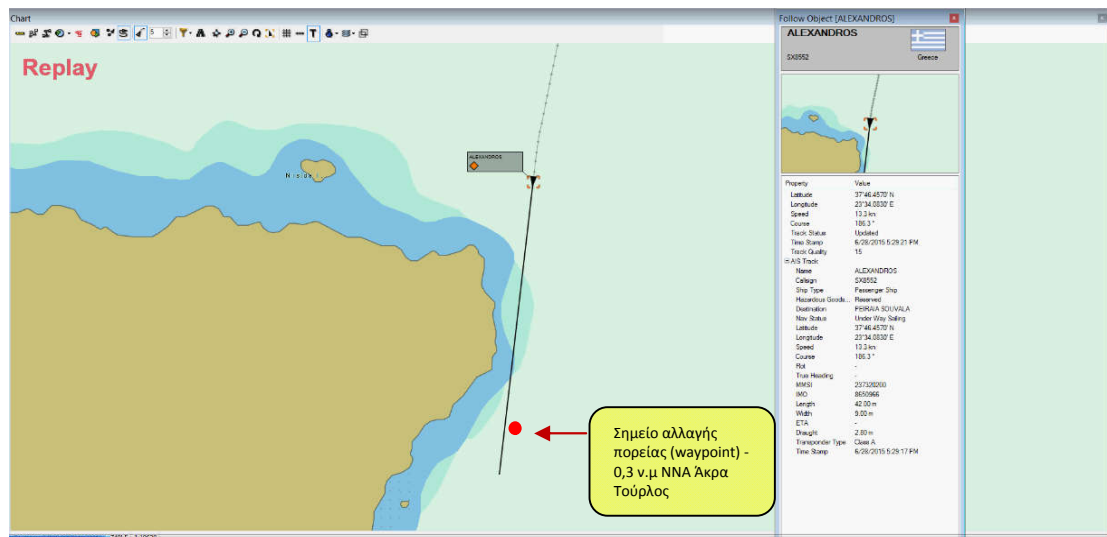
Στις 17:29:21 περίπου και ενώ κινείτο 0,2 ν.μ ΒΒΑ από την Άκρα Κρασοσπηλιά, παρατηρείται μεταβολή της πορείας του ΑΛΕΞΑΝΔΡΟΣ από τις 192° στις 186° περίπου, ήτοι κατά σχεδόν 5° αριστερότερα από την τηρούμενη πορεία. Η αλλαγή αυτή της πορείας πιθανολογείται ότι πραγματοποιήθηκε με σκοπό να απομακρυνθεί από τα επικίνδυνα αβαθή, χαρτογραφημένα πλησίον της θαλάσσιας περιοχής μεταξύ της Άκρας Κρασοσπηλιάς και της Άκρας Τούρλος. Εντούτοις, παρατηρείται ότι το προβαλλόμενο διάνυσμα αναπώρησης του ΑΛΕΞΑΝΔΡΟΣ παρέκλινε από το επόμενο σημείο αλλαγής πορείας το οποίο είχε υποτυπωθεί 0.3 ν.μ περίπου ΝΝΑ της Άκρας Τούρλος Σύμφωνα με τα διαθέσιμα στοιχεία, το ΑΛΕΞΑΝΔΡΟΣ συνέχισε τον πλου προς τις ΒΑ ακτές της ν. Αίγινας, τηρώντας την ίδια πορεία και ταχύτητα (εικόνα 9).

Εικόνα 9: Στιγμιότυπο 17:29:21. Τα στοιχεία πορείας και ταχύτητας του ΑΛΕΞΑΝΔΡΟΣ στις 17:29 περίπου ευρισκόμενο 0,2 ν.μ ΒΒΑ της των ΒΑ ακτών της ν. Αίγινας. Το σημείο αλλαγής πορείας (waypoint), έχει τοποθετηθεί κατά προσέγγιση στον ηλεκτρονικό χάρτη του συστήματος IMDate.

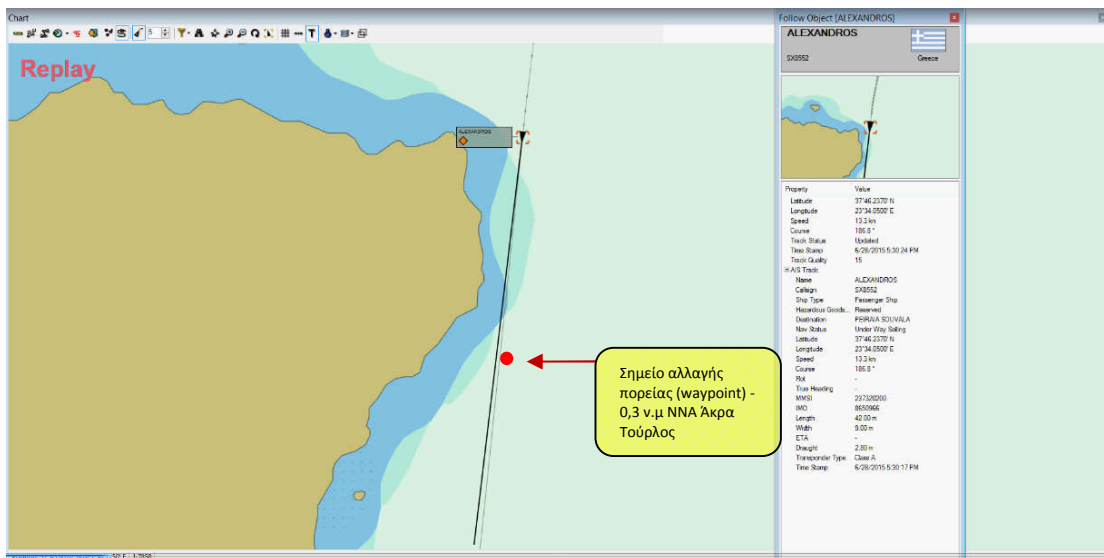
- 7 Λίγο αργότερα, στις 17:30:24 το ΑΛΕΞΑΝΔΡΟΣ, ευρισκόμενο σε παράλληλη με την Άκρα Κρασοσπηλιά σε απόσταση περίπου 0,17 ν.μ, καταγράφηκε να τηρεί την ίδια περίπου πορεία στις 186°,8, ωστόσο παρατηρείται ότι σύμφωνα με το προβαλλόμενο επί της Πλατφόρμας IMDate υποτυπωθέν διάγραμμα αναπρωρήσεως και ταχύτητας, η πορεία του διαφαίνεται να προσεγγίζει επικίνδυνα τα αβαθή πλησίον της Άκρας Τούρλος. (εικόνα 10).

Εικόνα 10: Στιγμιότυπο 17:30:24. Τα στοιχεία πορείας και ταχύτητας του ΑΛΕΞΑΝΔΡΟΣ στις 17:30:24 ευρισκόμενο σε παράλληλη με την Άκρα Κρασοσπηλιά. Το σημείο αλλαγής πορείας (waypoint), έχει τοποθετηθεί κατά προσέγγιση στον ηλεκτρονικό χάρτη του συστήματος IMDate.

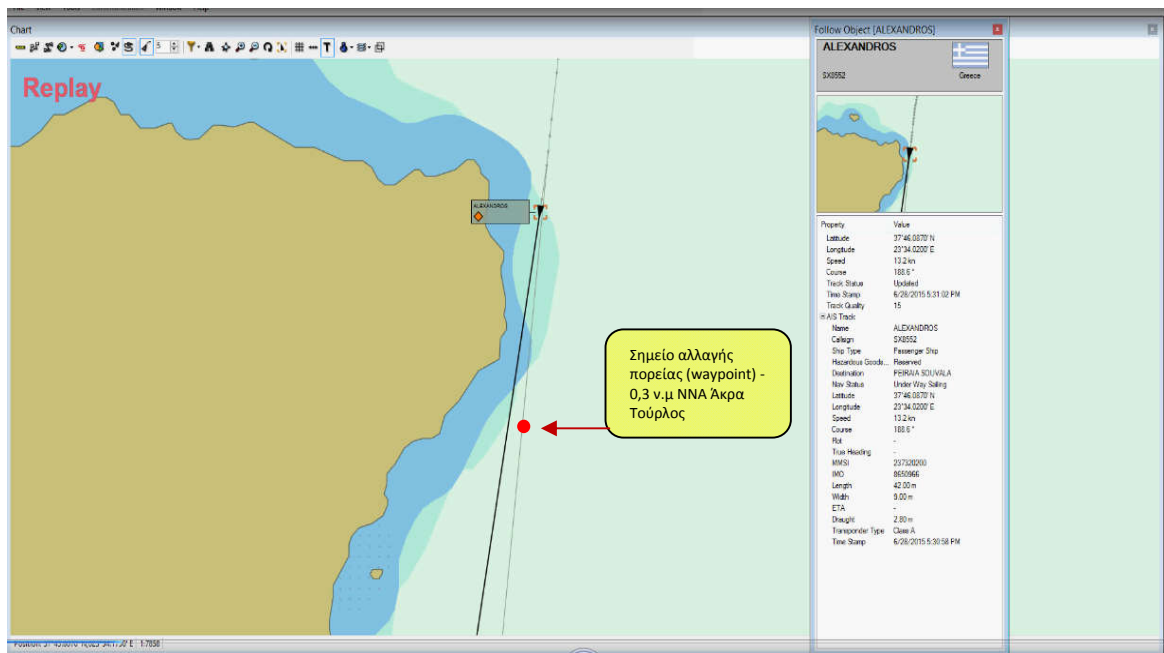
- 8 Στις 17:31:02, η πορεία του ΑΛΕΞΑΝΔΡΟΣ σύμφωνα με καταγεγραμμένα στοιχεία, μετεβλήθη ελαφρώς προς τα δεξιά στις 188.6°, διατηρώντας την ίδια κατά προσέγγιση ταχύτητα του ταξιδιού στους 13,2 κόμβους (εικόνα 11), χωρίς ωστόσο να έχουν ληφθεί ναυτιλιακές πληροφορίες από το χρησιμοποιούμενο χάρτη ή από τα ναυτιλιακά όργανα εγκατεστημένα στην γέφυρα, όπως της συσκευής ραδιοεντοπισμού (RADAR) ή της συσκευής προσδιορισμού θέσης (GPS).

Εικόνα 11: Στιγμιότυπο 17:31:02. Τα στοιχεία πορείας και ταχύτητας του ΑΛΕΞΑΝΔΡΟΣ ελάχιστα πριν την προσάραξη. Το σημείο αλλαγής πορείας (waypoint), έχει τοποθετηθεί κατά προσέγγιση στον ηλεκτρονικό χάρτη του συστήματος IMDate.

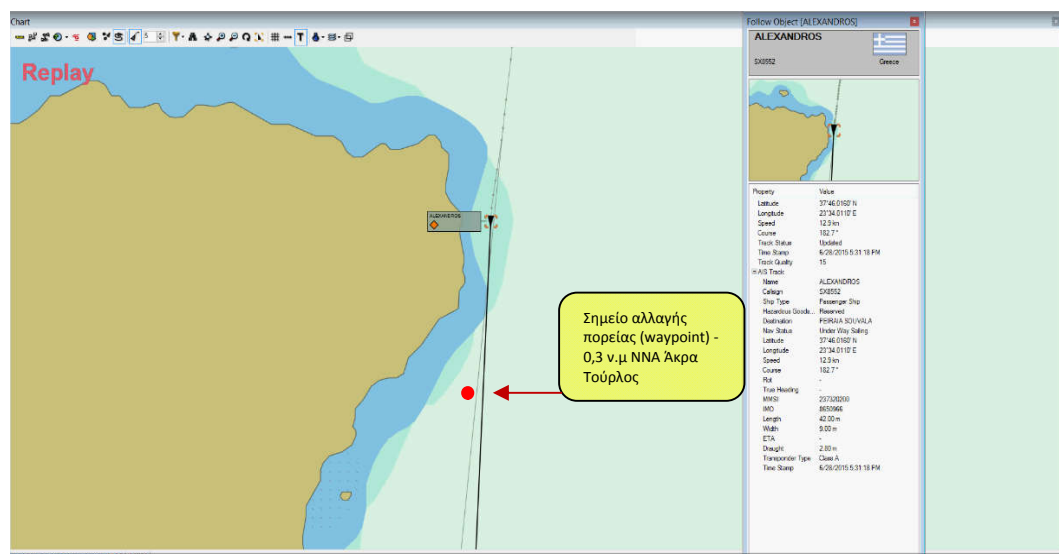
Το ΑΛΕΞΑΝΔΡΟΣ συνέχισε να κατευθύνεται προς τη θαλάσσια περιοχή της Άκρας Τούρλος, ωστόσο προσεγγίζοντας επικίνδυνα τα χαρτογραφημένα αβαθή, σε απόσταση 0,1 ν.μ περίπου από τις παρακείμενες ΒΑ ακτές της ν. Αίγινας, τα οποία διαφάνονταν στην προέκταση της τηρούμενης πορείας του (εικόνα 11) και εδύνατο να εντοπιστούν μέσω παρατηρήσεων από τον ηλεκτρονικό ναυτιλιακό εξοπλισμό της Γέφυρας. Ακολούθως και μετά την πάροδο 16 περίπου δευτερολέπτων (17:31:18), το ΑΛΕΞΑΝΔΡΟΣ καταγράφεται να μεταβάλλει την πορεία του προς τα αριστερά και συγκεκριμένα στις 182,7°, ήτοι κατά σχεδόν 6° ανατολικότερα από την τηρούμενη πορεία των 188,6 °. Σχετική απεικόνιση του ίχνους (track) της τηρούμενης πορείας του ΑΛΕΞΑΝΔΡΟΣ, προβάλλεται στην εικόνα 12. Το πλοίο πλέον διαφαίνεται ότι προσέγγιζε επικίνδυνα τα αβαθή του υφάλου και ο κίνδυνος να προσαράξει ήταν ορατός.

Εικόνα 12: Στιγμιότυπο 17:31:18. Η πορεία του ΑΛΕΞΑΝΔΡΟΣ ένα λεπτό περίπου πριν την προσάραξη. Το σημείο αλλαγής πορείας (waypoint), έχει τοποθετηθεί κατά προσέγγιση στον ηλεκτρονικό χάρτη του συστήματος IMDate.

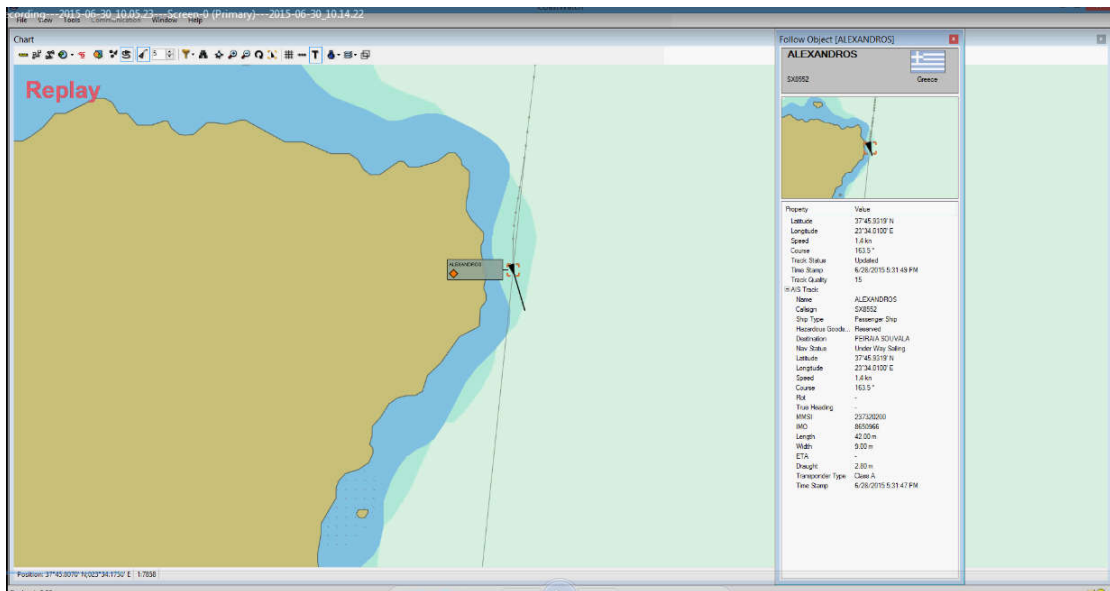
- .9 Μετά την παρέλευση περίπου 30 δευτερολέπτων, στις 17:31:49 το ΑΛΕΞΑΝΔΡΟΣ προσάραξε με το πρωαίο τμήμα της τρόπιδας του και ταχύτητα 12 περίπου κόμβων, στον χαρτογραφημένο Ύφαλο, πλησίον της Άκρας Τούρλος, σε στίγμα φ:37° 45',56 Β και λ:023° 34' Α (εικόνα 12), ευρισκόμενος 0,1 ν.μ περίπου από τη Βράχο Κερί (εικόνες 13, 14 & 15).

Εικόνα 12: Στιγμιότυπο 17:31:49. Το ΑΛΕΞΑΝΔΡΟΣ στο σημείο προσάραξης. Το ίχνος της πορείας του υποδηλώνει ότι η πορεία του μεταβαλλόταν βραδέως προς τα αριστερά.

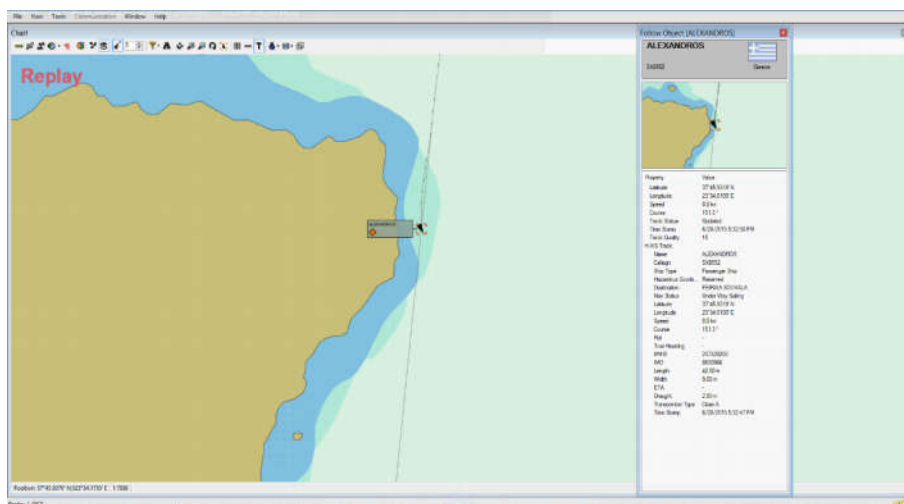
Εικόνα 13:

Το ΑΛΕΞΑΝΔΡΟΣ στο σημείο προσάραξης, όπως καταγράφηκε στον ηλεκτρονικό χάρτη του συστήματος IMDate.

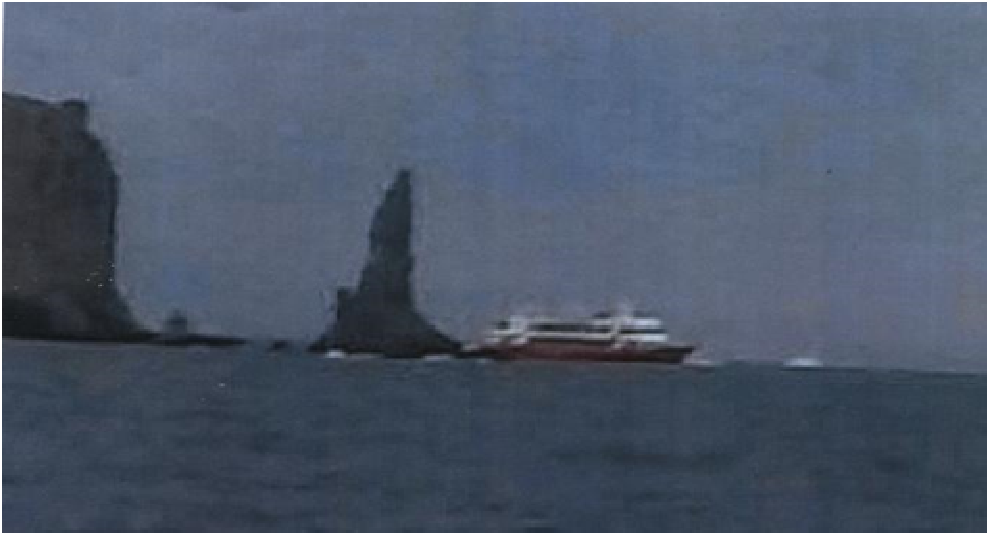
Εικόνα 14: Το ΑΛΕΞΑΝΔΡΟΣ στο σημείο προσάραξης πλησίον του Βράχου Κερί.

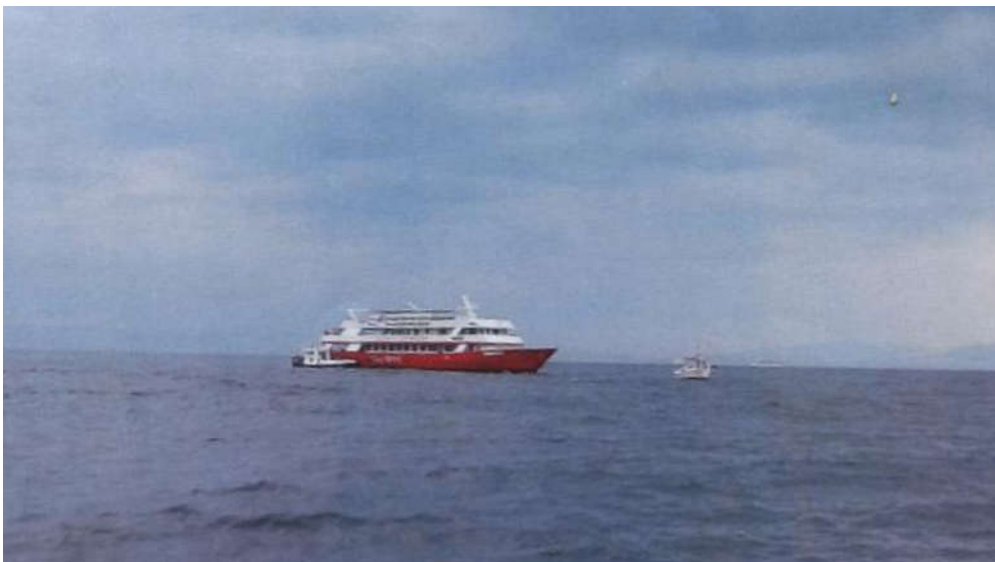
Εικόνα 15: Το ΑΛΕΞΑΝΔΡΟΣ στο σημείο προσάραξης.

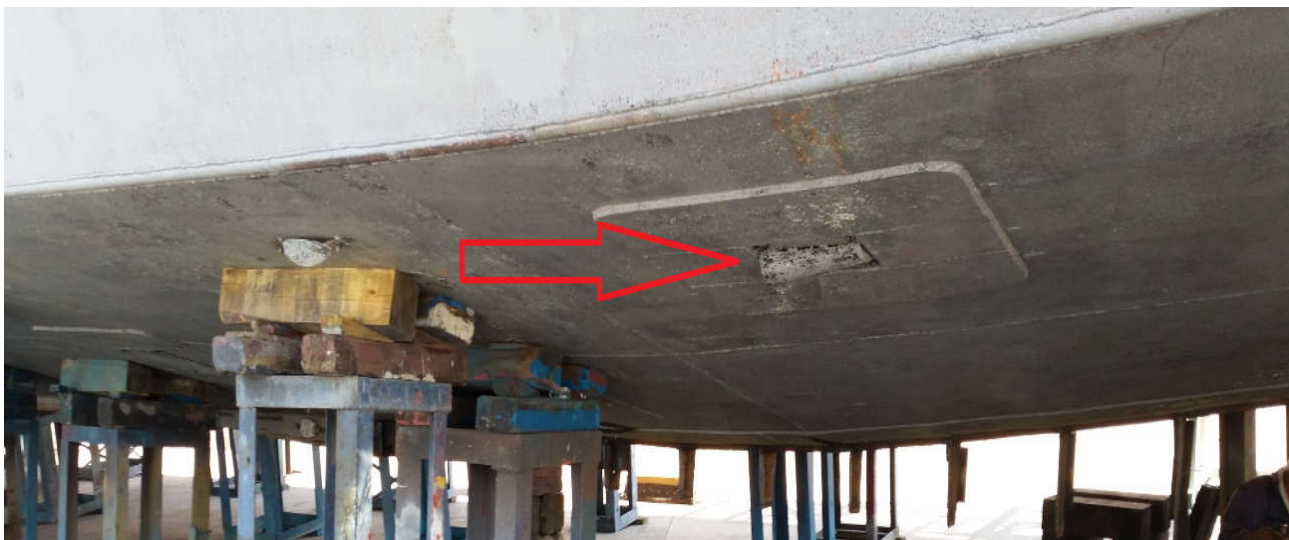
Το ΑΛΕΞΑΝΔΡΟΣ υπέστη υλικές ζημιές στα ελάσματα του πρωραίου τμήματος των υφάλων του και συγκεκριμένα ρήγμα πρύμνηθεν του νομέα 20, διαστάσεων 0,20 μ X 0,20 μ. (εικόνα 18) και εσωκοιλώματα στο περίβλημα του πυθμένα του πλοίου. Πρόσθετα, υπέστη στρεβλώσεις στα τέσσερα πτερύγια της αριστερής έλικας (εικόνα 19) με συνέπεια την αδυναμία λειτουργίας της αριστερής κύριας μηχανής. Οι υλικές ζημιές δεν εμπόδισαν ωστόσο την αποκόλληση του πλοίου από τον ύφαλο.

Εικόνα 18: Η περιοχή του περιβλήματος πυθμένα περίξ του νομέα όπου δημιουργήθηκε το ρήγμα, μετά την αποκατάστασή του.

μεσημβρινές ώρες την 29-06-2015 προς ναυπηγείο του Περάματος για την αποκατάσταση των υλικών ζημιών. Το πλοίο ολοκλήρωσε τις επισκευές του και επέστρεψε στην εκτέλεση δρομολογίων την 07^η Ιουλίου 2015.

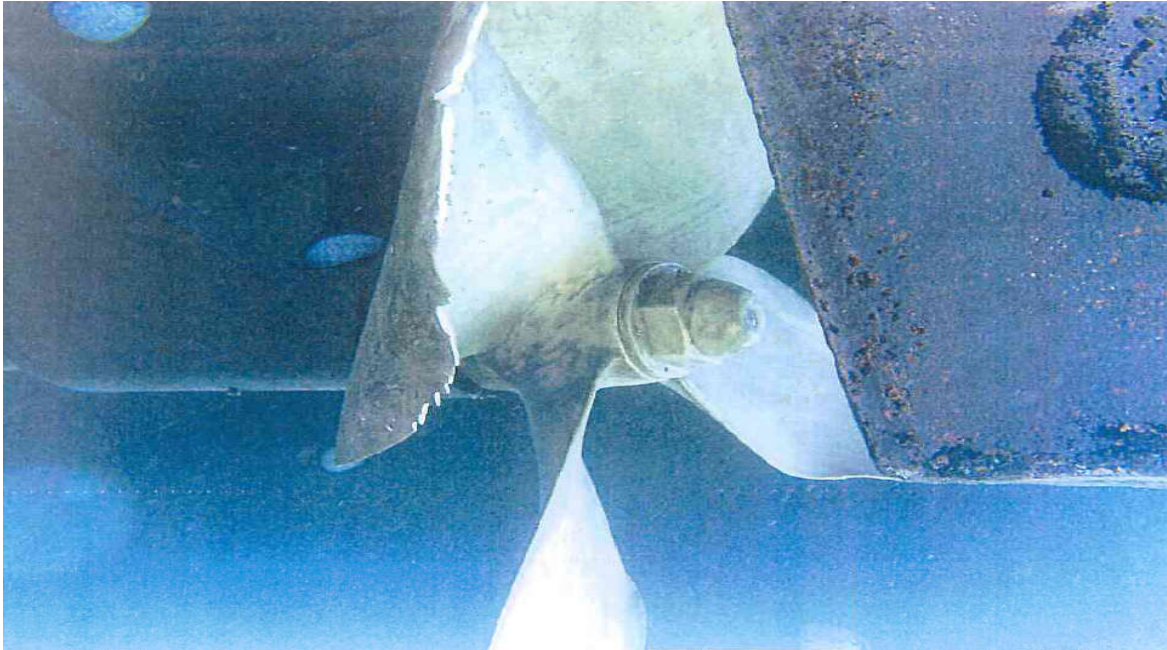
Εικόνα 19: Οι εκτεταμένες ζημιές στα περύγια της αριστερής έλικας

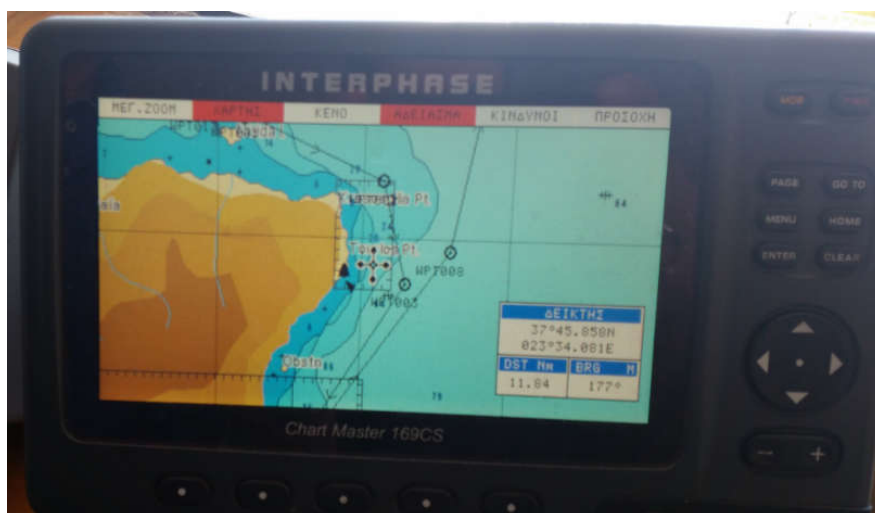
Το ΑΛΕΞΑΝΔΡΟΣ, πέραν του ανωτέρω περιγραφόμενου εξοπλισμού έφερε επιπλέον συσκευή ηλεκτρονικών χαρτών PLOTTER, στην οποία είχαν υποτυπωθεί τα σχέδια ταξιδιού για τα δρομολόγια Πειραιάς - Σουβάλα - Αγία Μαρίνα και Πειραιάς - Αγία Μαρίνα (εικόνα 20).

Εικόνα 20: Το PLOTTER στη Γέφυρα του ΑΛΕΞΑΝΔΡΟΣ στο οποίο είχαν υποτυπωθεί σχέδια ταξιδιού των δρομολογίων του.

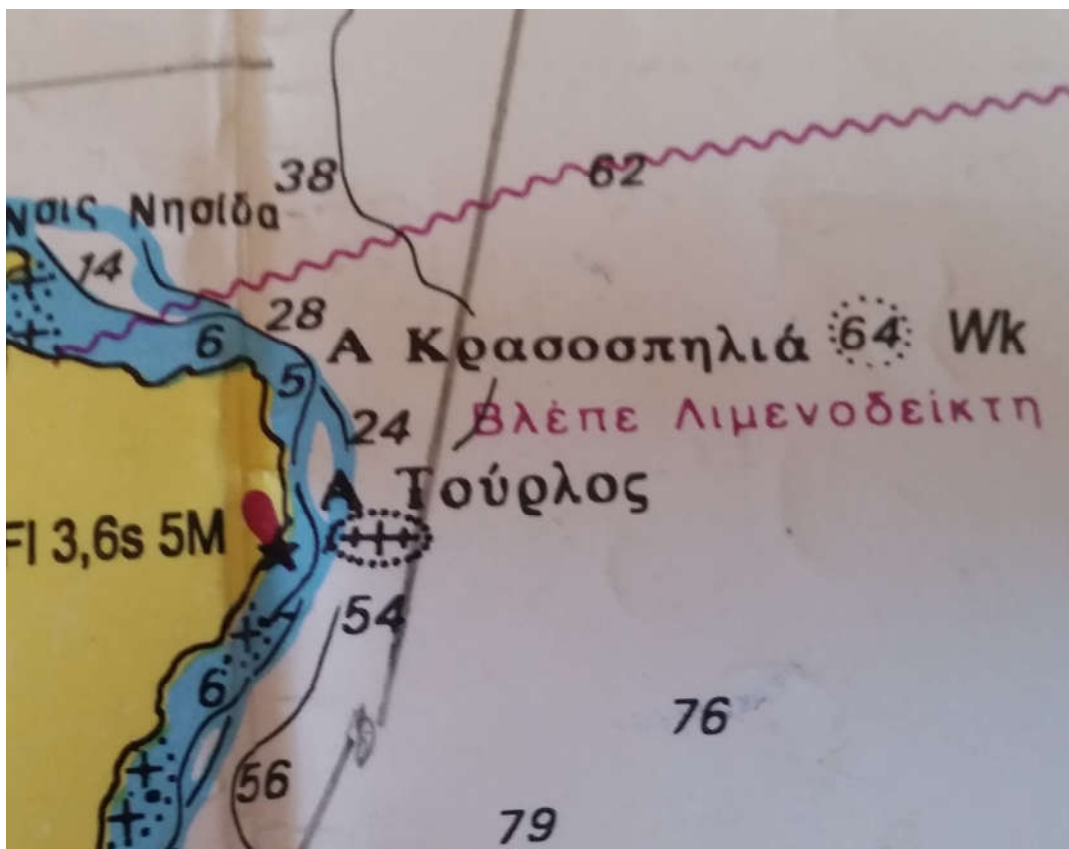
Ο χρησιμοποιούμενος έντυπος χάρτης 412, λαμβανομένου υπόψη της κλίμακας του, χαρακτηρίζεται ως ακτοπλοϊκός χάρτης¹. Πέραν των λοιπών πληροφοριών ναυτλιακού ενδιαφέροντος, παρείχε γενικές βυθομετρήσεις της θαλάσσιας περιοχής της Άκρας Τούρλος, επισημαίνοντας την επικινδυνότητα των αβαθών πέριξ της περιοχής προσάραξης του ΑΛΕΞΑΝΔΡΟΣ. Πρόσθετα, στην εν λόγω περιοχή παρείχετο πληροφορία ναυαγίου με αντίστοιχο πρότυπο σύμβολο, σύμφωνα με το οποίο το ναυάγιο είχε βυθομετρηθεί σε βάθος μεγαλύτερο των 20 μ. και κατά συνέπεια δεν αποτελούσε κίνδυνο για τη ναυσιπλοΐα του ΑΛΕΞΑΝΔΡΟΣ (εικόνα 21).

Εικόνα 21: Ο ναυτικός χάρτης 412 με την προβολή της θαλάσσιας περιοχής της Άκρας Τούρλος.

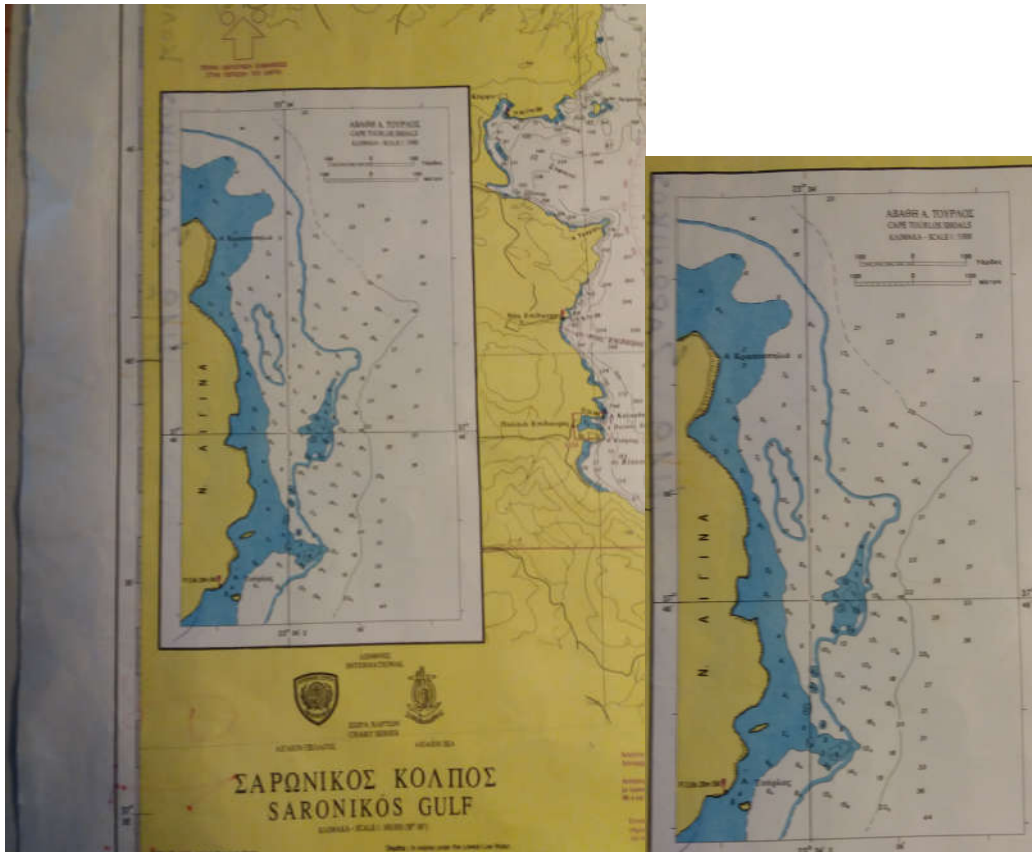
Επιπλέον, ο εν λόγω ναυτικός χάρτης παρείχε αναγραφόμενη επισημείωση «Βλέπε Λιμενοδείκτη» με σκοπό τη λήψη λεπτομερών πληροφοριών της ακτογραμμής και των παρακείμενων βαθών για τη θαλάσσια περιοχή των ΒΑ ακτών της ν. Αίγινας, η οποία παρουσιάζει επικίνδυνες βραχώδεις εξάρσεις μεταξύ της Άκρας Κρασοσπηλιάς και της Άκρας Τούρλος (εικόνα 22).

Εικόνα 22: Ο ναυτικός χάρτης 412 με το προσάρτημα του Λιμενοδείκτη.

Η ανωτέρω επισήμανση, μέσω του προσαρτήματος του Λιμενοδείκτη, τονίζει τα επισφαλή περιορισμένα ύδατα, εφιστώντας την προσοχή στους ναυτιλλόμενους κατά την εκτέλεση πλοών πλησίον της προαναφερόμενης θαλάσσιας περιοχής.

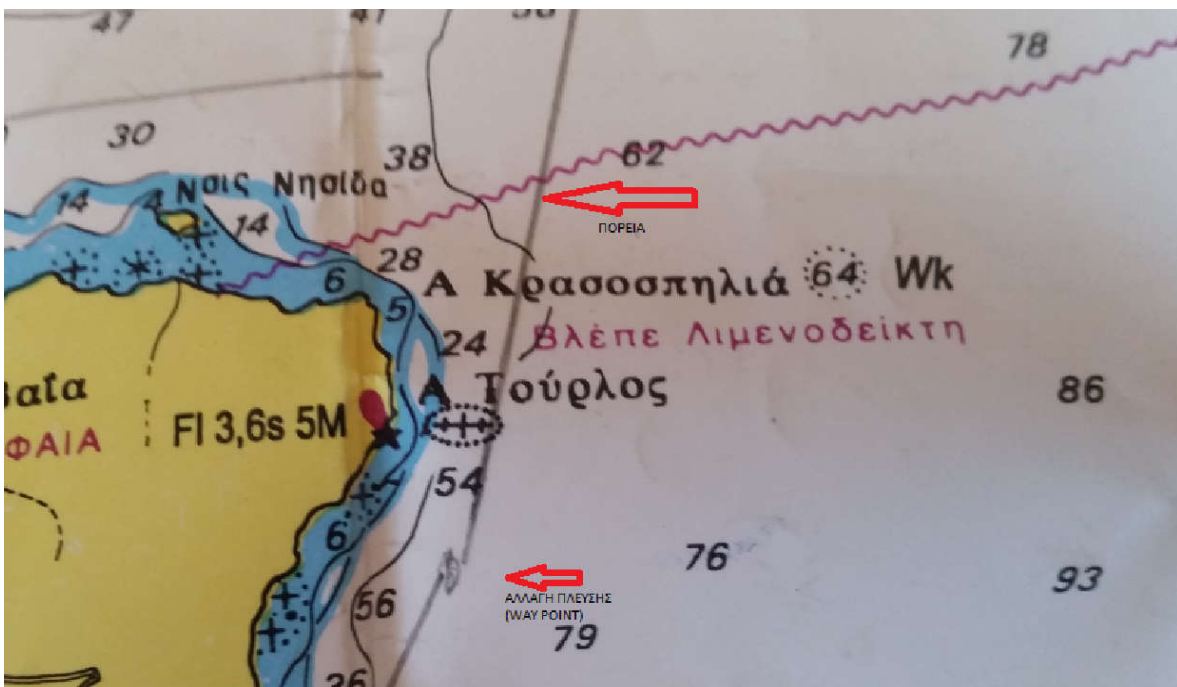
Εικόνα 23: Μέρος της υποτυπωμένης στο ναυτικό χάρτη πορείας του ΑΛΕΞΑΝΔΡΟΣ από το δεύτερο τμήμα του ταξιδιού του στο τρίτο, με το σημείο αλλαγής πορείας (waypoint), ΝΝΑ της Άκρα Τούρλος.

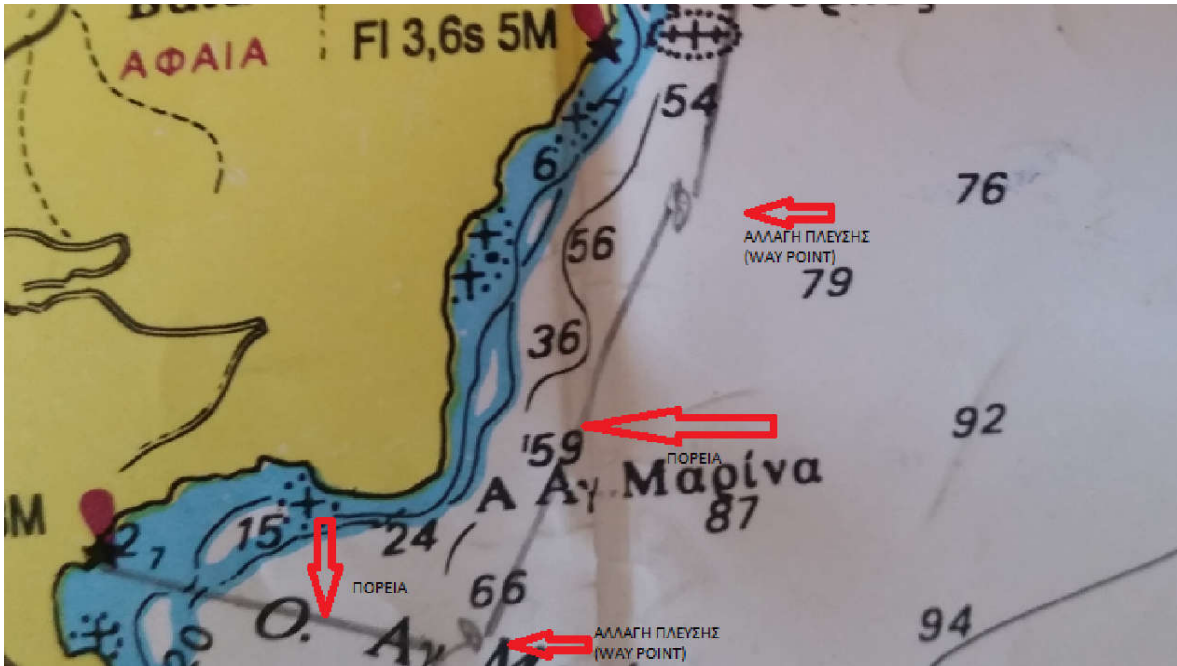
Εικόνα 24: Μέρος της υποτυπωμένης στο ναυτικό χάρτη πορείας του ΑΛΕΞΑΝΔΡΟΣ από το τρίτο τμήμα του ταξιδιού του στο τέταρτο, με το σημείο αλλαγής πορείας (waypoint), έξωθεν του λιμένα της Αγίας Μαρίνας.

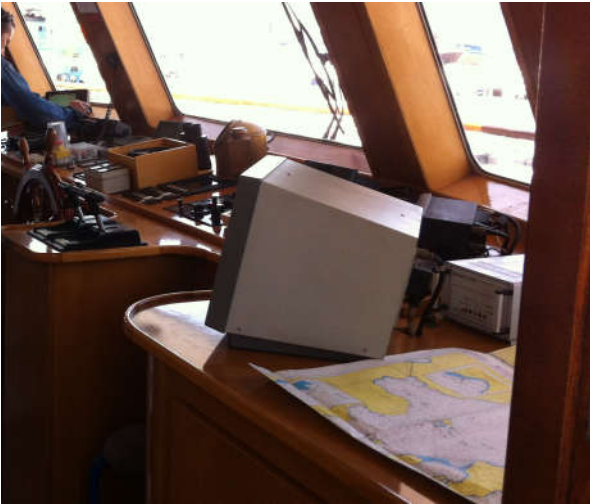
Κατά τη διαδικασία λήψης των συνεντεύξεων ανεφέρθη ότι η πηδαλιουχία εκτελείτο μέσω του χειριστήριου καθώς παρείχε καλύτερη απόκριση στις μεταβολές των γωνιών στρέψης των πηδαλίων και αμεσότερη απόκριση στις αλλαγές της τηρούμενης πορείας και στην εκτέλεση ελιγμών εντός ή εκτός λιμένων.

Εικόνα 25: Τα χειριστήρια των KM του ΑΛΕΞΑΝΔΡΟΣ και το χειριστήριο ελέγχου πηδαλιουχίας έμπροσθεν αυτών. Η συσκευή RADAR επίσης τοποθετημένη στο τραπέζι χαρτών.

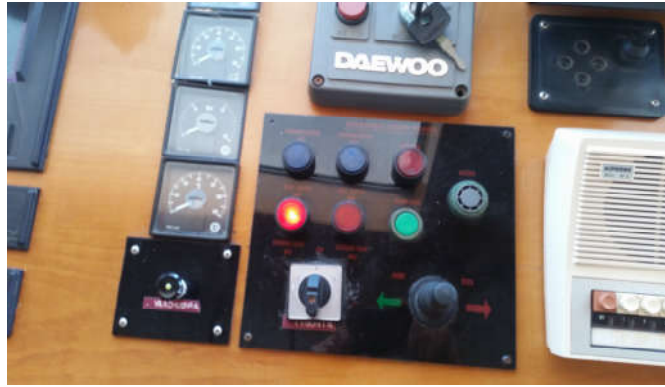
Εικόνα 26: Το χειριστήριο ελέγχου πηδαλιουχίας (Stick) του ΑΛΕΞΑΝΔΡΟΣ.
