ΕΛΛΗΝΙΚΗ ΥΠΗΡΕΣΙΑ ΔΙΕΡΕΥΝΗΣΗΣ ΝΑΥΤΙΚΩΝ ΑΤΥΧΗΜΑΤΩΝ και ΣΥΜΒΑΝΤΩΝ

ΔΕΛΤΙΟ ΑΣΦΑΛΕΙΑΣ ΕΝΑΝΤΙ ΑΤΥΧΗΜΑΤΩΝ αρ.:01/2016

Θέμα: «Πρόληψη ατυχημάτων μικρών σκαφών»

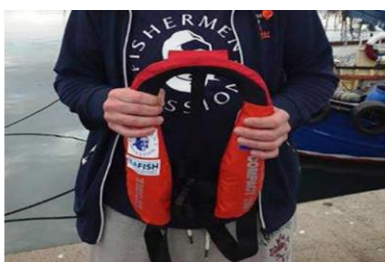
Εικόνα 2

Εντούτοις, τα τελευταία χρόνια διατίθενται στο ελεύθερο εμπόριο πνευστές ατομικές σωσίβιες ζώνες σε μορφή γιλέκου (Εικόνες 2 και 3) οι οποίες διευκολύνουν τους χρήστες να τις φορούν συνέχεια και ανεμπόδιστα να συνεχίσουν τη δραστηριότητά τους. Μάλιστα, μερικές εξ αυτών διαθέτουν ειδική κουκούλα η οποία αποτρέπει την κατάποση θαλασσινού νερού ιδιαίτερα σε δυσμενείς καιρικές συνθήκες. Ως εκ τούτου, δύνανται να αποτελέσουν κρίσιμο παράγοντα στη διάσωση, ιδιαίτερα των ατόμων τα οποία δραστηριοποιούνται μόνοι τους στα σκάφη και δεν υφίσταται άλλο άτομο για άμεση συνδρομή.

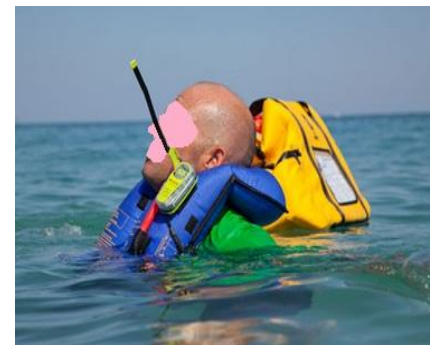
Εικόνα 4

Τα τελευταία χρόνια διατίθενται στο εμπόριο προσωπικοί ραδιοφάροι ένδειξης θέσης κινδύνου (Personal Location Beacons-PLBs, Εικόνα 4), οι οποίοι λειτουργούν παρόμοια με τις συσκευές EPIRB. Ο εφοδιασμός των μικρών σκαφών με τις εν λόγω συσκευές δύνανται να πραγματοποιηθεί ανεξάρτητα της απαίτησης από την

ισχύουσα νομοθεσία, με σκοπό την άμεση και αποτελεσματική διάσωση των ναυαγών. Οι εν λόγω συσκευές διαθέτουν το πλεονέκτημα ότι λόγω του μικρού μεγέθους και βάρους τους, δύναται να ενσωματωθούν στις ατομικές σωσίβιες ζώνες για πιο άμεση και εύκολη χρήση.

- Φροντίστε για την παρουσία και **δεύτερου ατόμου** πάνω στο σκάφος. Σε περίπτωση που αυτό δεν είναι εφικτό, πριν τον απόπλου **ενημερώστε** τους οικείους σας για την περιοχή στην οποία σκοπεύετε να κατευθυνθείτε.
- Εξετάστε τη δυνατότητα εξοπλισμού του σκάφους σας με πνευστή ατομική σωσίβια ζώνη την οποία θα φοράτε καθ' όλη τη διάρκεια του πλου.
- Εξετάστε τη δυνατότητα εφοδιασμού με προσωπικό ραδιοφάρο ένδειξης θέσης κινδύνου (Personal Location Beacons-PLB).
