**ΕΛΛΗΝΙΚΗ ΔΗΜΟΚΡΑΤΙΑ**  
**ΕΛΛΗΝΙΚΗ ΥΠΗΡΕΣΙΑ ΔΙΕΡΕΥΝΗΣΗΣ ΝΑΥΤΙΚΩΝ ΑΤΥΧΗΜΑΤΩΝ ΚΑΙ ΣΥΜΒΑΝΤΩΝ**

**ΕΚΘΕΣΗ ΔΙΕΡΕΥΝΗΣΗΣ ΝΑΥΤΙΚΟΥ ΑΤΥΧΗΜΑΤΟΣ**  
**01/2020**

**ΘΑΝΑΤΟΣ ΑΛΙΕΡΓΑΤΗ ΣΤΟ Α/Κ «ΠΑΝΑΓΙΑ», Ν.Π.11005**

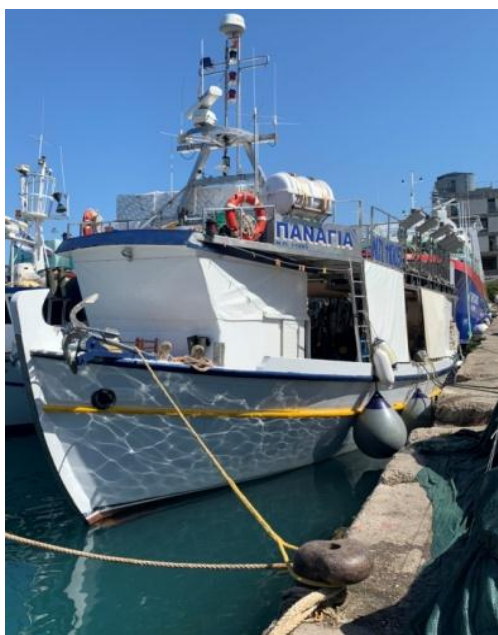
Εικόνα 1: Το Α/Κ ΠΑΝΑΓΙΑ (ελλιμενισμένο στην ιχθυόσκαλα Πατρών)

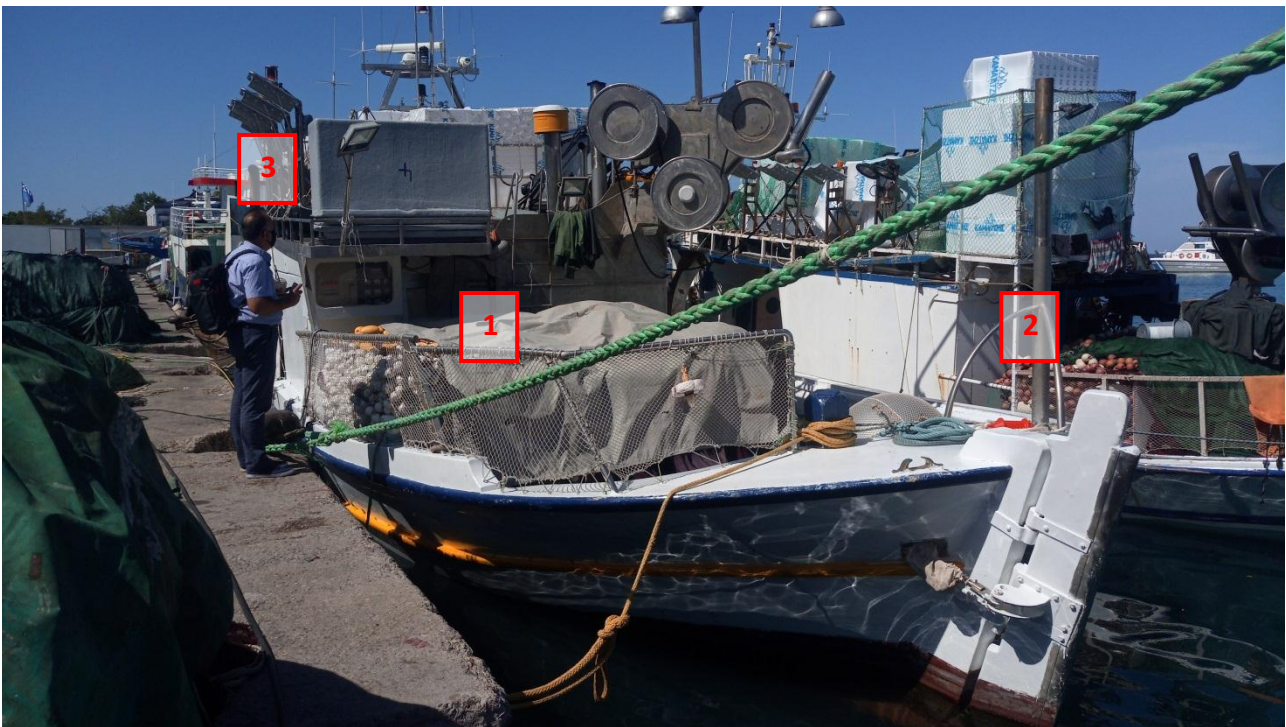
**Εικόνα 2:** άποψη του Α/Κ ΠΑΝΑΓΙΑ από την πρύμνη. Διακρίνονται: 1. Χώρος αποθήκευσης διχτύων, 2. Οδηγός (μεταλλική δοκός που περιορίζει τη διεύθυνση ρίψης – συλλογής των διχτύων), 3. Χώρος αποθήκευσης ρομπότ.

Σύμφωνα με τα γενικά ναυπηγικά στοιχεία του σκάφους, η γέφυρα διακυβέρνησης είναι εγκατεστημένη τρία (03) μέτρα περίπου από το ακροπρωραίο τμήμα του σκάφους (κοράκι). Πρύμνηθεν της γέφυρας και επί του κυρίου καταστρώματος υπήρχε ο χώρος του μηχανισμού έλξης (βίντσι) και εν συνεχεία υπερκατασκευή που περιελάμβανε αποθηκευτικούς χώρους. Ο χώρος της πρύμνης χρησιμοποιούνταν για την αποθήκευση των διχτύων και της σηματοδούρας τους (μπάλας). Άνωθεν της γέφυρας υπήρχε τοποθετημένος ο ναυτιλιακός εξοπλισμός (κεραίες τηλεπικοινωνιών, ραντάρ κλπ.) και στοιβάζονταν οι φωτιστικές συσκευές (ρομπότ) που χρησιμοποιούνταν στην αλιεία.

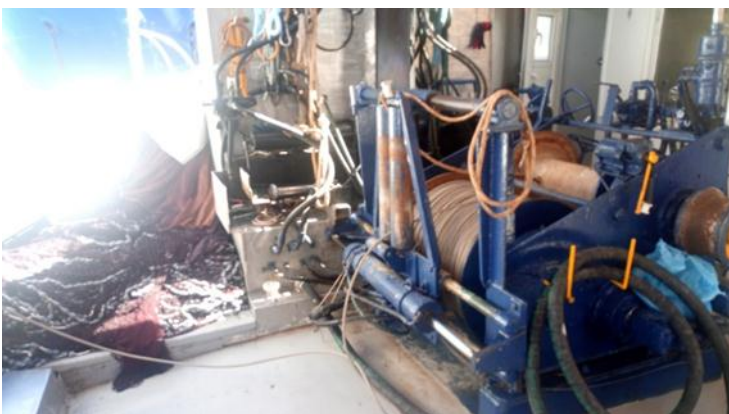
**Εικόνα 3:** Ο μηχανισμός έλξης (βίντσι) μεταξύ γέφυρας και πρυμναίας υπερκατασκευής

Άμεσα ξεκίνησε η άρση του διχτυού με χρήση του μηχανισμού περιτύλιξης του συρματόσχοινου (βίντσι), ωστόσο διαπιστώθηκε ότι ο αλιεργάτης δεν βρισκόταν μπλεγμένος στο δίχτυ.

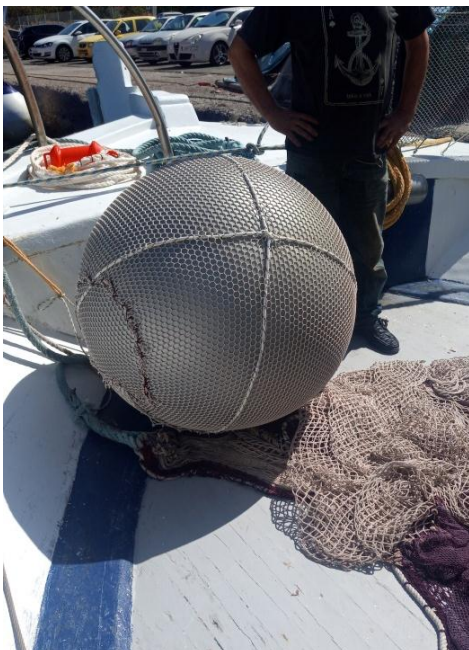
**Εικόνα 4 (αριστερά):** η σημαδούρα η οποία είναι προσδεδεμένη στην άκρη του δικτυού, στην πρύμνη του ΠΑΝΑΓΙΑ

1. Όταν το σκάφος βρίσκεται στην περιοχή αλιείας, ένας εκ των αλιεργατών επιβιβάζεται στη βοηθητική λέμβο και ποντίζει τις πλευστές φωτιστικές συσκευές (ρομπότ).
2. Στη συνέχεια και μετά την πάροδο του απαραίτητου χρονικού διαστήματος για τη συγκέντρωση του αλιεύματος γύρω από τα ρομπότ, αυτά σβήνονται και περισυλλέγονται διαδοχικά από τη βοηθητική λέμβο η οποία φέρει δική της λάμπα, για την καθοδήγηση των ψαριών.
3. Ταυτόχρονα, έτερος αλιεργάτης ρίχνει (ποντίζει) τη σημαδούρα (μπάλα) από την πρύμνη του Α/Κ, πάνω στην οποία είναι στερεωμένη η άκρη του δικτυού (βλ.εικ.4). Το δίχτυ του ΠΑΝΑΓΙΑ είχε διαστάσεις 60 μ. x 700 μ. Ο εν λόγω αλιεργάτης προστατεύεται από ειδική μπάρα ώστε να μην έρχεται άμεσα σε επαφή με το δίχτυ που θα ποντιστεί (βλ.εικ.5).

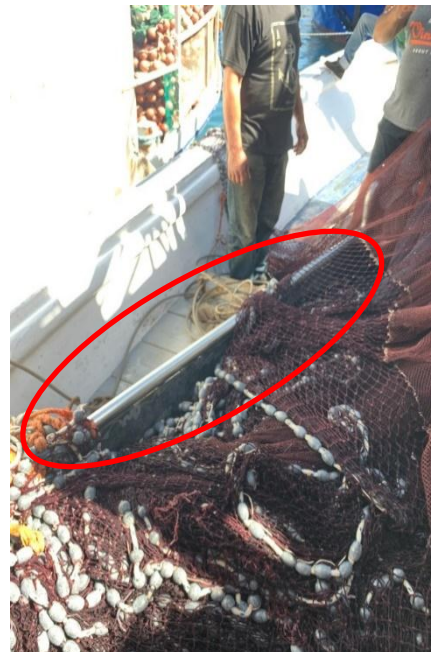
**Εικόνα 5 (δεξιά):** άποψη του σημείου από όπου ο Αλιεργάτης ποντίζει τη σημαδούρα με την άκρη του δικτυού. Διακρίνεται (εντός κόκκινης γραμμής) η προστατευτική μπάρα που διαχωρίζει το χώρο αποθήκευσης του δικτυού.

4. Το Α/Κ εκτελεί κυκλική κίνηση, ποντίζοντας το δίχτυ (καλάρισμα) γύρω από την μοναδική αναμμένη φωτιστική συσκευή της βοηθητικής λέμβου. Την ρίψη παρακολουθεί από απόσταση ένας εκ των αλιεργατών, με σκοπό να ενημερώσει τον Κυβερνήτη σε περίπτωση οποιασδήποτε εμπλοκής ή άλλου προβλήματος, ώστε να κρατηθεί η μηχανή και να γίνει απεμπλοκή του διχτυού ή αποκατάσταση του προβλήματος. Ταυτόχρονα, έτερος αλιεργάτης βρίσκεται στο βίντσι και παρακολουθεί την κίνηση του συρματόσκοινου που συγκρατεί το δίχτυ, ενημερώνοντας τον Κυβερνήτη για την ομαλή πόντιση.

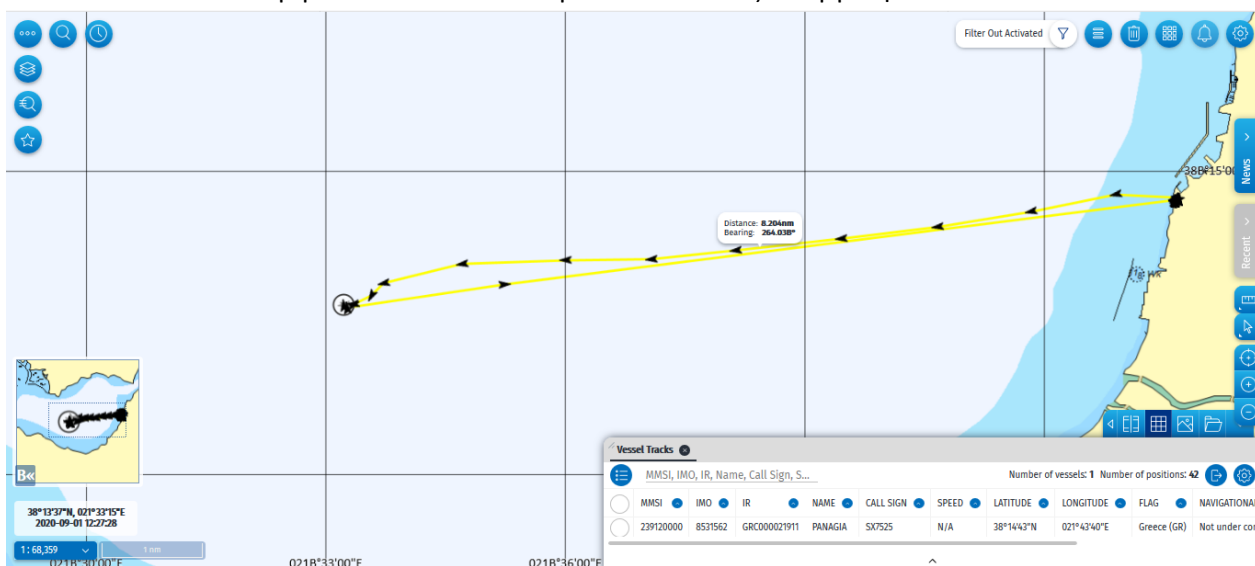
**Εικόνα 6:** η πορεία του Α/Κ ΠΑΝΑΓΙΑ εντός του Πατραϊκού κόλπου, από τον απόπλου του μέχρι και τον κατάπλου του στην ιχθυόσκαλα Πατρών, την ημερομηνία του ατυχήματος (πηγή: EMSAPortal/SEG)

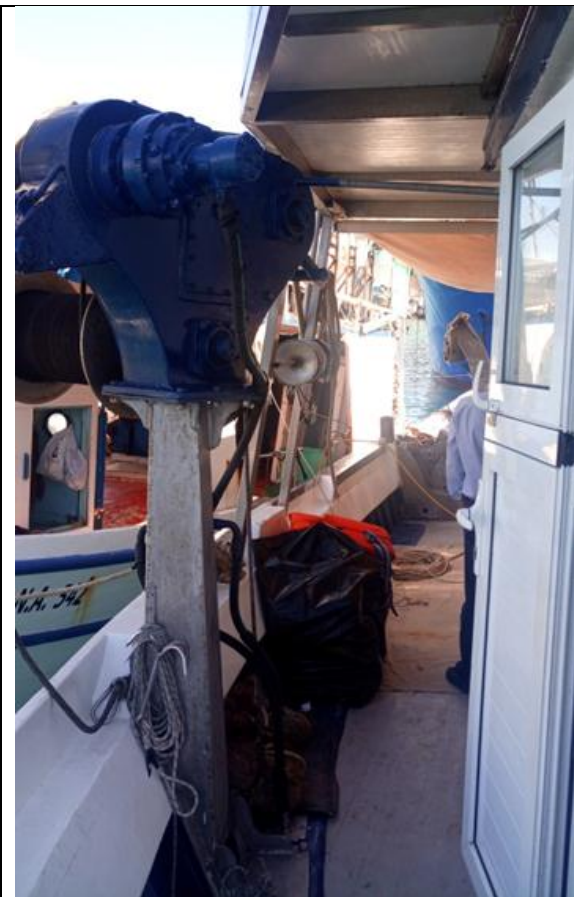
Εντούτοις, διαπιστώνεται ότι η υπερκατασκευή της γέφυρας δεν διαθέτει ανοίγματα (παράθυρα) προς το πρυμναίο τμήμα του σκάφους και κατά συνέπεια κατά την πόντιση του δικτυού ο Κυβερνήτης δύναται να έχει οπτική επαφή μόνο βγαίνοντας από τη δεξιά έξοδο του χώρου διακυβέρνησης (εικόνα 7). Η έξοδος όμως του Κυβερνήτη από τη γέφυρα για την επίβλεψη της διαδικασίας δύναται να πραγματοποιηθεί σε εξαιρετικές μόνο περιπτώσεις καθώς κατά την πόντιση του δικτύου το σκάφος κινείται με μικρή ταχύτητα κάνοντας την κυκλική κίνηση γύρω από τη συσκευή φωτισμού. Κατά συνέπεια η άμεση επικοινωνία μεταξύ του αλιεργάτη, ο οποίος παρακολουθεί την πόντιση του δικτύου από την πρύμνη και του Κυβερνήτη, ο οποίος βρίσκεται εντός του χώρου διακυβέρνησης, δεν καθίσταται εφικτή, ενώ δυσχεραίνεται και από ενδεχόμενους θορύβους των διαφόρων μηχανημάτων και συσκευών (όπως λειτουργία κύριας μηχανής, συσκευής VHF, κατεύθυνση ανέμου κτλ).

**Εικόνα 8:** άποψη από τη δεξιά θύρα του χώρου διακυβέρνησης του Α/Κ προς το σημείο όπου γινόταν η ρίψη δικτυών (πρύμα δεξιά)

Υπό το φως των ανωτέρω, η αδυναμία άμεσης επικοινωνίας μεταξύ του αλιεργάτη και του Κυβερνήτη κρίνεται ως συντελεστικός παράγοντας του υπό εξέταση ατυχήματος, καθώς δύναται να επηρέασε την απόφαση του αλιεργάτη να μην προβεί σε ενημέρωση του Κυβερνήτη πριν επιχειρήσει την απεμπλοκή του δικτυού.
