ΕΛΛΗΝΙΚΗ ΔΗΜΟΚΡΑΤΙΑ
ΕΛΛΗΝΙΚΗ ΥΠΗΡΕΣΙΑ ΔΙΕΡΕΥΝΗΣΗΣ ΝΑΥΤΙΚΩΝ ΑΤΥΧΗΜΑΤΩΝ ΚΑΙ ΣΥΜΒΑΝΤΩΝ

ΕΚΘΕΣΗ ΔΙΕΡΕΥΝΗΣΗΣ ΝΑΥΤΙΚΟΥ ΑΤΥΧΗΜΑΤΟΣ
12/2015

ΒΥΘΙΣΗ ΑΛΙΕΥΤΙΚΟΥ (ΤΥΠΟΥ ΜΗΧΑΝΟΤΡΑΤΑΣ) «ΠΑΝΑΓΙΩΤΗΣ Φ»
ΑΠΩΛΕΙΑ ΖΩΗΣ ΔΥΟ ΑΛΙΕΡΓΑΤΩΝ ΚΑΙ ΕΝΟΣ ΕΠΙΒΑΙΝΟΝΤΑ

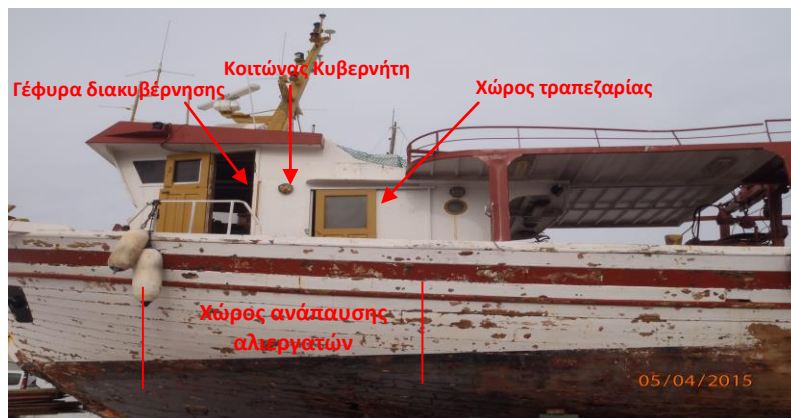
Εικόνα 1.1 : Απεικόνιση ΑΡ πλευράς του ΠΑΝΑΓΙΩΤΗΣ Φ. Εμφαίνονται οι εισοδοί γέφυρας και τραπεζαρίας πληρώματος, ο κοιτώνας Κυβερνήτη και ο χώρος ανάπαυσης αλιεργατών.

Σύμφωνα με τα γενικά ναυπηγικά στοιχεία του σκάφους, η γέφυρα διακυβέρνησης ήταν εγκατεστημένη στο πρωραίο τμήμα του, 2,5 μ περίπου από το ακροπρωραίο τμήμα του (κοράκι). Πρύμνηθεν της γέφυρας, υψίστατο περιορισμένων διαστάσεων κοιτώνας Κυβερνήτη με κλίνη και ακολούθως σε ξεχωριστό χώρο ήταν εγκατεστημένη η τραπεζαρία πληρώματος με πρόσβαση από συρόμενη θύρα στην αριστερή πλευρά της υπερκατασκευής. Κάτωθεν της γέφυρας και του κύριου καταστρώματος είχε διαμορφωθεί ενιαίος χώρος με έξι (06) κλίνες για την ανάπαυση των Αλιεργατών, για την οποία παρείχτο πρόσβαση εισόδου μέσω ανθρωποθυρίδας επί του κυρίου καταστρώματος και κάθετης κλίμακας (εικ. 1.1 & 1.2).

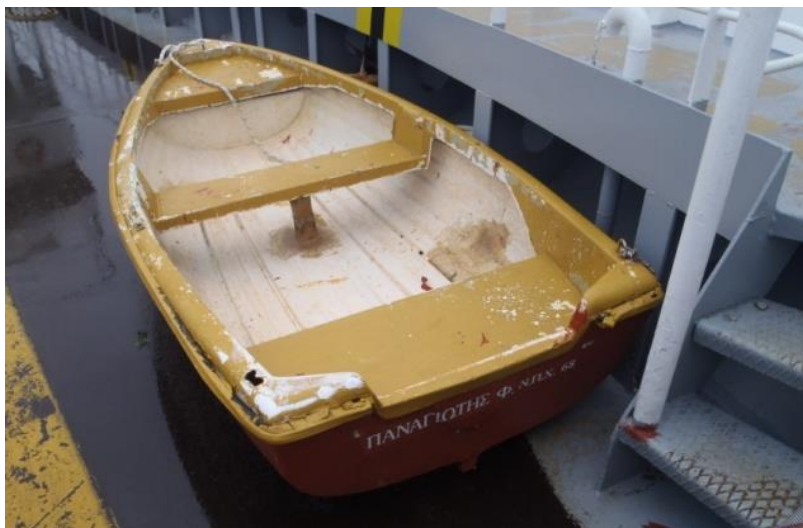
Εικόνα 3: Η κοινή λέμβος του ΠΑΝΑΓΙΩΤΗΣ Φ (πηγή: Λ/Χ Ερμιόνης)

- Επτά (07) ατομικές Σωσίβιες Ζώνες ενηλίκων (αποθηκευμένες στη γέφυρα)
- Μία (01) πλευστική συσκευή για έξι (06) άτομα
- Δύο (02) κυκλικά σωσίβια
- Μία (01) «κοινή» λέμβος (εικ. 3), χωρητικότητας 4 ατόμων με σύστημα χειροκίνητης καθαίρεσης.

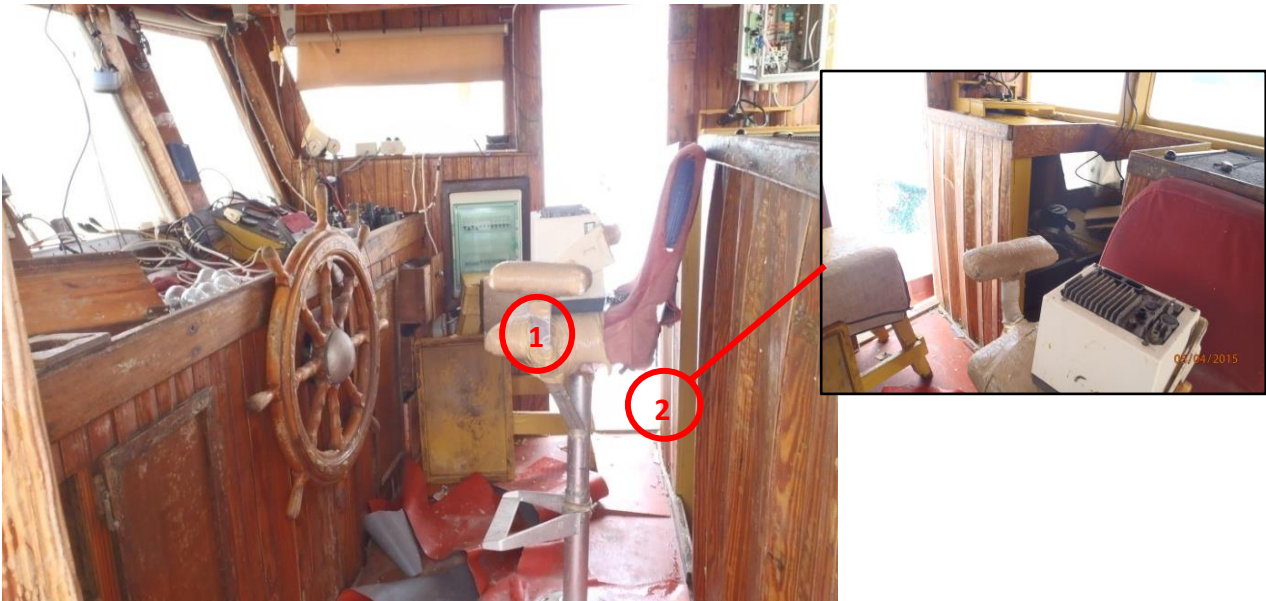
Εικόνα 5: Απεικόνιση της γέφυρας του ΠΑΝΑΓΙΩTHΣ Φ. μετά την ανέλκυσή του.
1. Κάθισμα. 2. Είσοδος προς κοιτώνα κυβερνήτη (βλ. δεξιά εικόνα) (πηγή: Λ/Χ Ερμιόνης)

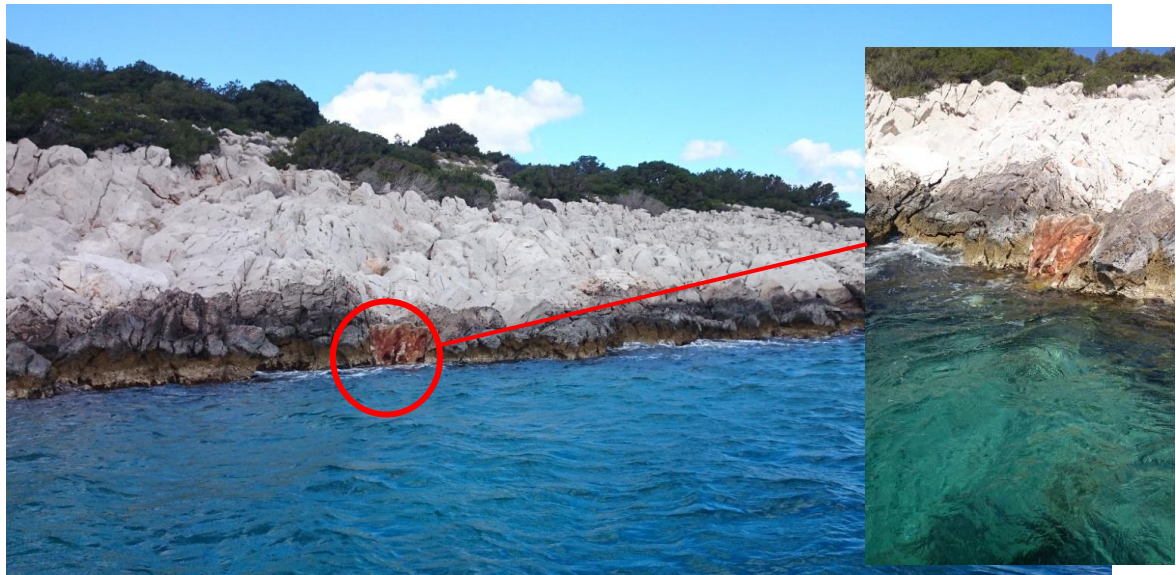
Εικόνα 8: Η βραχώδης ακτή στο ακρωτήριο Μουζάκι. Σημειώνεται το σημείο όπου προσέκρουσε το ΠΑΝΑΓΙΩΤΗΣ Φ (πηγή: Λ/Χ Ερμύνης)

Όπως προκύπτει από τις συγκεντρωθείσες πληροφορίες κατά τη διαδικασία λήψης των συνεντεύξεων, ο Επιβαίνων, προσπάθησε να στρέψει το σκάφος δεξιά για να αποφύγει την επικείμενη πρόσκρουση στην βραχώδη ακτογραμμή και παράλληλα έθεσε το χειριστήριο της Κ.Μ στην θέση «ανάποδα». Εντούτοις, η ενέργεια του να αποφύγει τον κίνδυνο δεν ήταν έγκαιρη, με αποτέλεσμα την πρόσκρουση του πρωραίου αριστερού τμήματος του ΠΑΝΑΓΙΩΤΗΣ Φ στη βραχώδη ακτογραμμή (εικόνα 7 & 8).

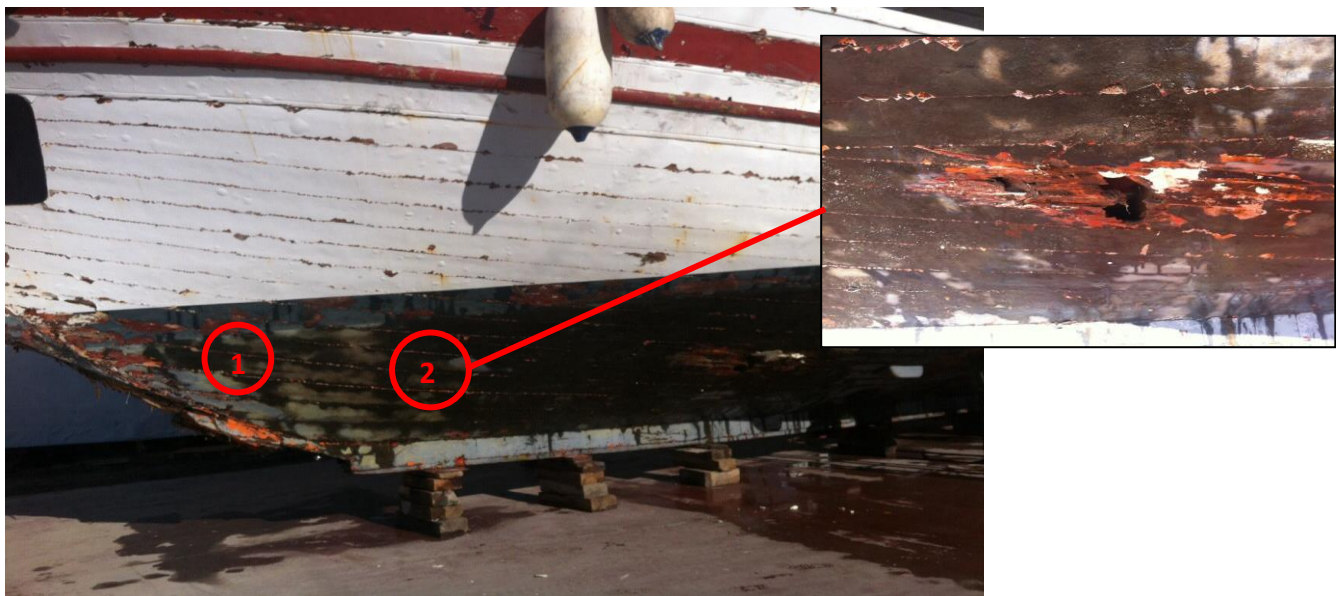
Όπως διαπιστώθηκε μετά την ανέλκυση του ΠΑΝΑΓΙΩΤΗΣ Φ, λόγω της πρόσκρουσης, προκλήθηκαν εκτεταμένες στρεβλώσεις και ρηγματώσεις, υπό μορφή οπών, στην ξύλινη γάστρα του σκάφους και συγκεκριμένα σε σημεία του αριστερού πρωραίου τμήματος και κατά μήκος της αριστερής πλευράς των υφάλων (**εικόνες 9 & 10**).

Εικόνα 9: Απεικόνιση των ζημιών που προκλήθηκαν στη γάστρα του ΠΑΝΑΓΙΩΤΗΣ Φ από την πρόσκρουση:

1. Στρεβλώσεις στο κοράκι του πλοίου.
2. Οπή στο χώρο του πρωραίου κύτους (αριστερά).

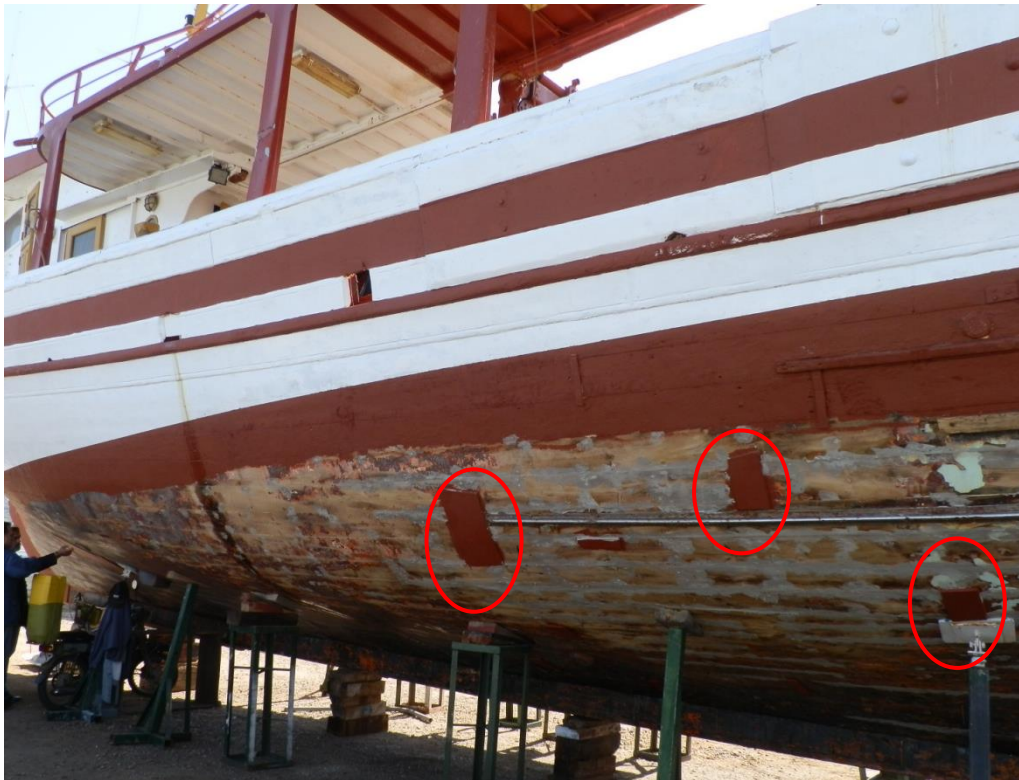
Εικόνα 10: Επισημαίνονται τα σημεία επιθεμάτων στο εξωτερικό περίβλημα του μηχανοστασίου όπου είχαν προκληθεί ρωγμές (οπές) κατά την πρόσκρουση του ΠΑΝΑΓΙΩΤΗΣ Φ στην βραχώδη ακτή.

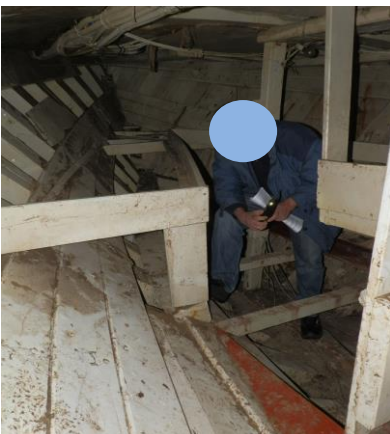
Εικόνα 11: Ο πρωραίος χώρος του σκάφους (κάτω από το κατάστρωμα), προσβάσιμος διαμέσου της καμπίνας πληρώματος.

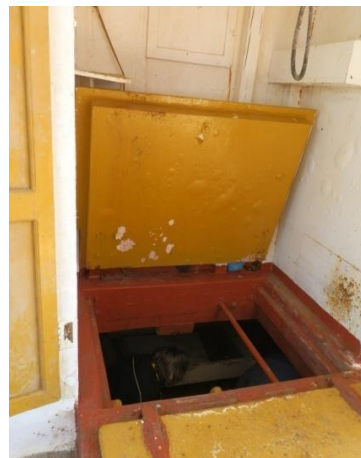
Εικόνα 12: Ανθρωποθυρίδα εισόδου στο χώρο καμπίνας πληρώματος (ανοικτή). Διακρίνεται (κλειστό) και το καπάκι του ψυγείου του πλοίου

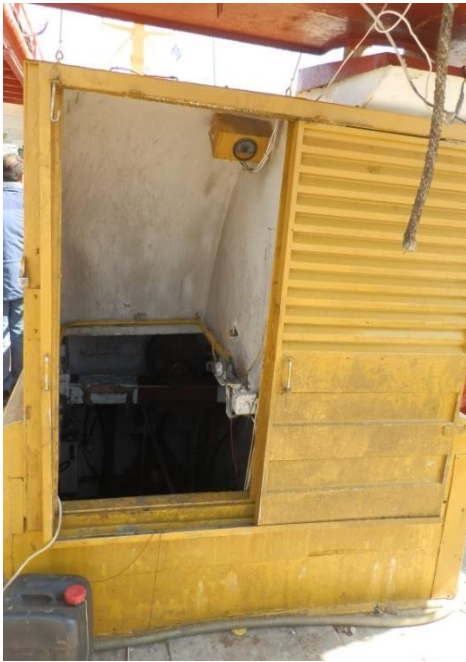
Εικόνα 13:
Είσοδος στο
χώρο
μηχανοστασίου
του
ΠΑΝΑΓΙΩΤΗΣ Φ

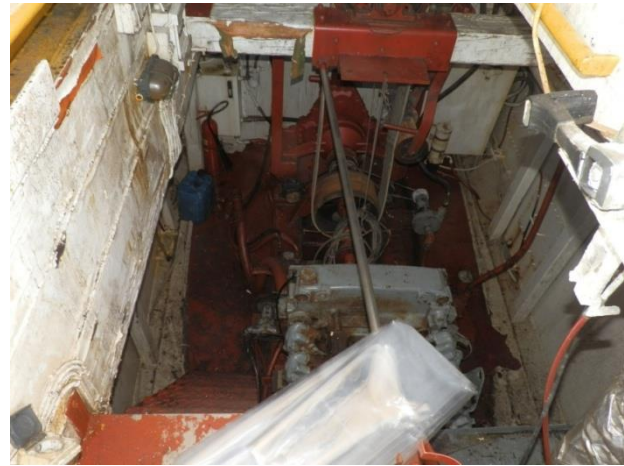
Εικόνα 14: Απεικόνιση χώρου μηχανοστασίου του
ΠΑΝΑΓΙΩΤΗΣ Φ

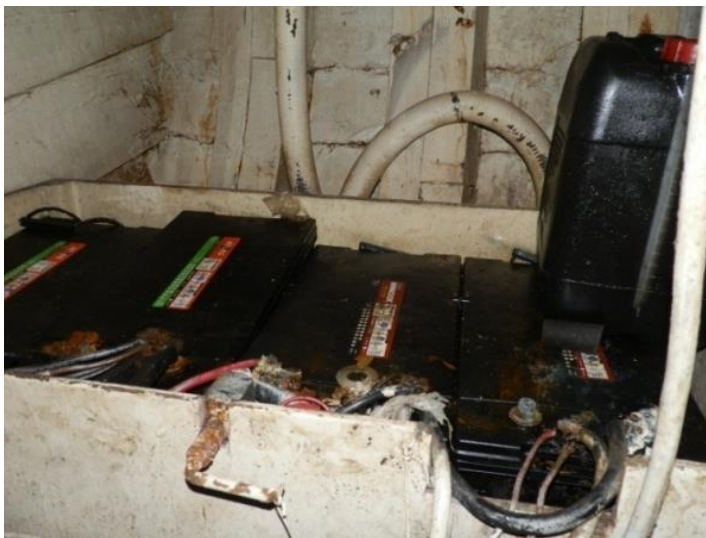
Εικόνα 15: Οι συσσωρευτές ενέργειας (μπαταρίες) στο
χώρο του μηχανοστασίου του ΠΑΝΑΓΙΩΤΗΣ Φ

Ο Κυβερνήτης στη συνέχεια προσπάθησε να κατευθύνει το σκάφος προς τα αβαθή της ακτογραμμής με σκοπό την εκούσια προσάραξη του. Ωστόσο, λόγω της εισροής μεγάλης ποσότητας υδάτων στο χώρο του μηχανοστασίου, προκλήθηκε σβέση (shutdown) της κύριας μηχανής και σχεδόν ταυτόχρονα, παύση λειτουργίας των ηλεκτρογεννητριών και αδυναμία παροχής ενέργειας από την εφεδρική πηγή ενέργειας μέσω των συσσωρευτών (**εικόνα 15**), εγκαταστημένοι εντός του μηχανοστασίου, με αποτέλεσμα την πρόκληση ολικής συσκότισης (blackout).

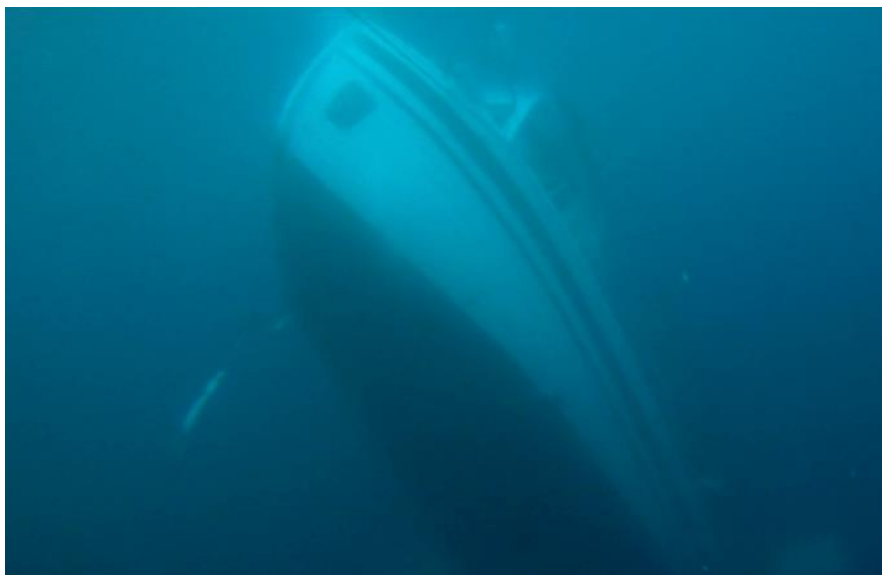
Εικόνα 16: Η θέση επικάθισης του ΠΑΝΑΓΙΩΤΗΣ Φ στο βυθό μετά τη βύθισή του περί τα 20 μέτρα από την ακτή στο ακρωτήριο Μουζάκι.

Ακολούθως και ενώ το σκάφος βρισκόταν 20 περίπου μέτρα από την ακτή, η κλίση αυξήθηκε ραγδαία και το ΠΑΝΑΓΙΩΤΗΣ Φ βυθίστηκε με την πρύμνη σε βάθος 20μ. περίπου (**εικόνα 16**).

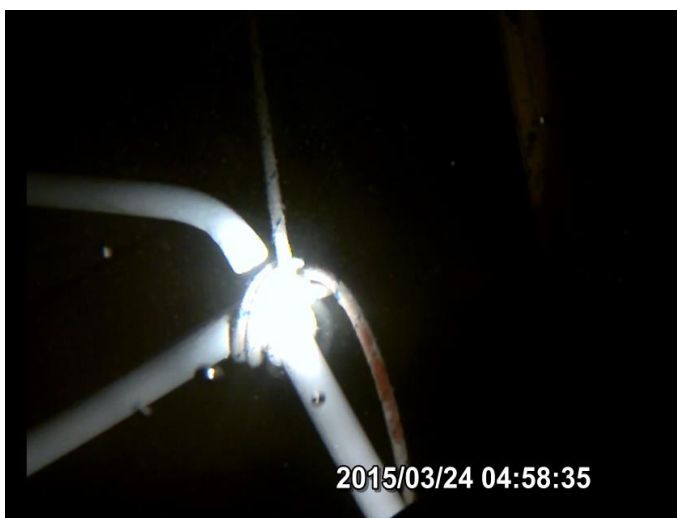
Εικόνα 17: Ο ναυτικός κόμπος που συγκρατούσε τη λέμβο στα ρέλια της αριστερής παρειάς του ΠΑΝΑΓΙΩΤΗΣ Φ, όπως φωτογραφήθηκε από το δύτη.

Ο Κυβερνήτης, το εγκατέλειψε πηδώντας στη θάλασσα όπως και ο Επιβαίνων. Η σωστική λέμβος, η οποία ήταν προσδεμένη στην πρωραία αριστερά παρειά (**εικόνα 17**), παρασύρθηκε από το βυθιζόμενο σκάφος και αναποδογύρισε, με αποτέλεσμα ο Αλιεργάτης 1 να βρεθεί στη θάλασσα.

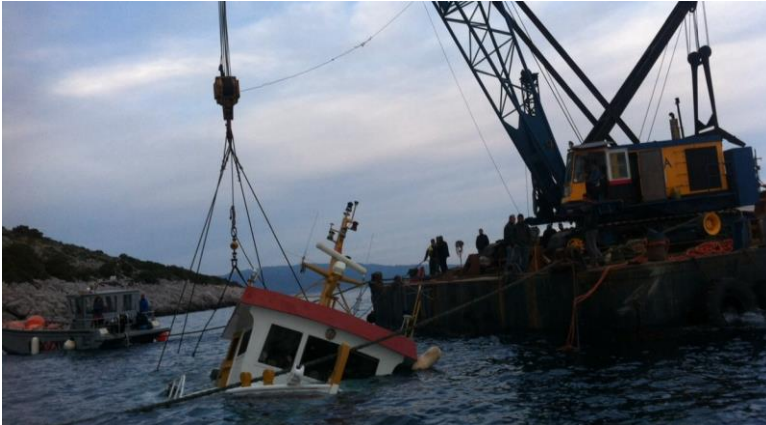
Εικόνα 19: Λήψη από την ανέλκυση του ΠΑΝΑΓΙΩΤΗΣ Φ, στο σημείο όπου βυθίστηκε, πλησίον της ακτής στο ακρωτήριο Μουζάκι (πηγή: Λ/Χ Ερμιόνης).

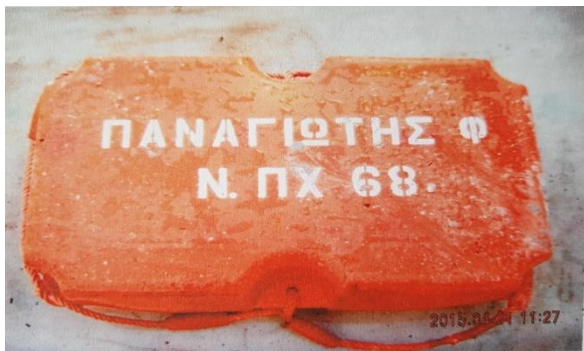
Εικόνα 20: Η πλευστική συσκευή του ΠΑΝΑΓΙΩΤΗΣ Φ.

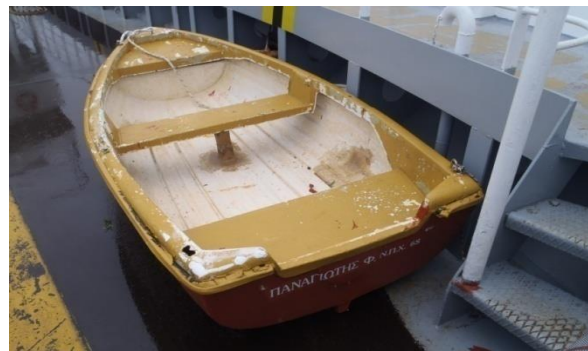
Εντούτοις, η χωρητικότητα των τεσσάρων (04) ατόμων της κοινής λέμβου δεν κάλυπτε αφενός μεν, τον μέγιστο επιτρεπόμενο αριθμό των έξι (06) ατόμων πληρώματος, αφετέρου δε, το σύνολο των πέντε (05) επιβαινόντων την ημέρα του ναυτικού ατυχήματος.

Εικόνα 21: Η κοινή λέμβος του ΠΑΝΑΓΙΩΤΗΣ Φ.

Όπως προέκυψε από την περιγραφή των γεγονότων και καταγράφεται στην παράγραφο 3.5.3, η κοινή λέμβος δεν κατέστη δυνατό να χρησιμοποιηθεί κυρίως λόγω της μη συντονισμένης εγκατάλειψης και ως εκ τούτου η χωρητικότητα της δεν συνιστά συντελεστικό παράγοντα των δυσμενών συνεπειών που ακολούθησαν την πρόσκρουση του ΠΑΝΑΓΙΩΤΗΣ Φ.

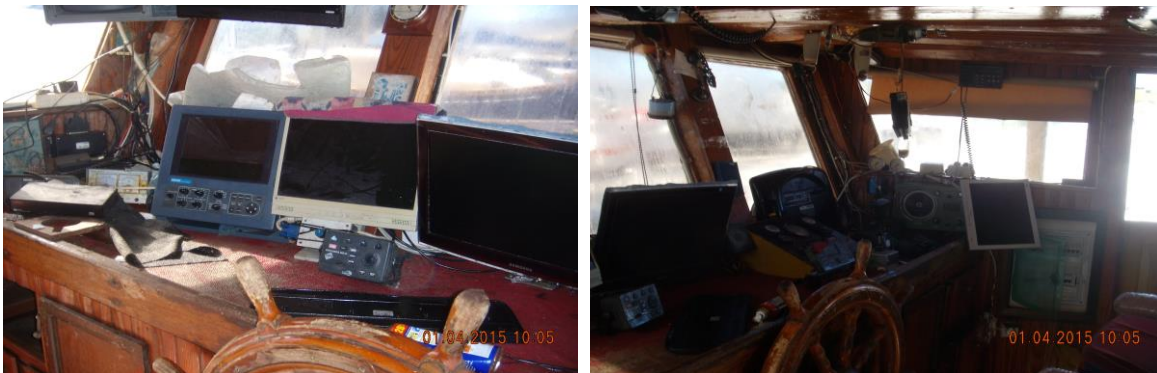
Ο ναυτιλιακός και τηλεπικοινωνιακός εξοπλισμός ήταν εγκατεστημένος στον χώρο διακυβέρνησης αριστερά και δεξιά του πηδαλίου καθώς και στην οροφή της γέφυρας πλησίον των υαλοπινάκων. Περιελάμβανε τα όργανα ναυσιπλοΐας και τηλεπικοινωνιών του σκάφους, με δυνατότητα σχεδόν άμεσου χειρισμού από τη θέση πηδαλιουχίας. Η θέση των οθονών των οργάνων ναυσιπλοΐας και τηλεπικοινωνιών δεν αναφέρθηκε ότι επηρέαζαν την διακυβέρνηση του σκάφους και την ορατότητα από τη γέφυρα (**εικόνα 22**).

Εικόνα 22: Λήψεις από τη διάταξη της γέφυρας του ΠΑΝΑΓΙΩΤΗΣ Φ, μετά την ανέλυσή του.

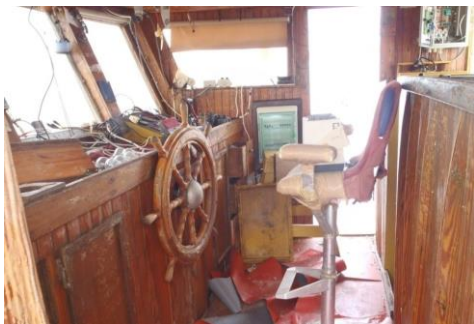
Εικόνα 23: Το κάθισμα στην θέση πηδαλιουχίας.

Εντούτοις, η χρήση καθίσματος στον χώρο διακυβέρνησης (**εικόνα 23**) και ιδιαίτερα στην θέση πηδαλιουχίας, εκ της οποίας παρέχεται ο άμεσος χειρισμός του πηδαλίου, των ναυτιλιακών οργάνων και του τηλεπικοινωνιακού εξοπλισμού εκτιμάται ότι δύναται να μειώσει το επίπεδο εγρήγορσης του πηδαλιούχου - Κυβερνήτη, δημιουργώντας παράλληλα συνθήκες εφησυχασμού

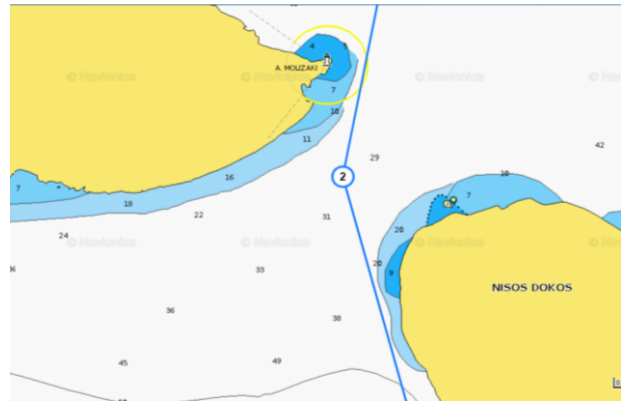
Εικόνα 26: Ενδεικτική απεικόνιση των πορειών προς λιμένα Ermionis μετά την εκτιμώμενη γεωγραφική θέση ολοκλήρωσης της τελευταίας καλάδας.

Λαμβάνοντας υπόψη τις συλλεχθείσες κατά τη τεχνική διερεύνηση πληροφορίες, κατά τον πλου από το σημείο ανέλκυσης της καλάδας προς τον λιμένα της Ερμιόνης - συνολικής απόστασης περίπου 16 ν.μ και διάρκειας περίπου 2 ωρών (**εικόνα 26**) - η πηδαλιουχία, παρόλο που ο πλους διήρχετο από το Στενό της ν. Δοκού, εκτελείτο με αυτόματο πιλότο, ωστόσο δεν κατέστη εφικτό να προσδιοριστεί ο χρόνος και η γεωγραφική θέση ενεργοποίησής του.
