**Διεξαγωγή
Τεχνικής
Διερεύνησης
ν. 4033/2011 (Α' 264)**

Σοβαρό ναυτικό ατύχημα

Οκτώβριος 2016

Ε/Γ-Ο/Γ «ΚΡΗΤΗ II»

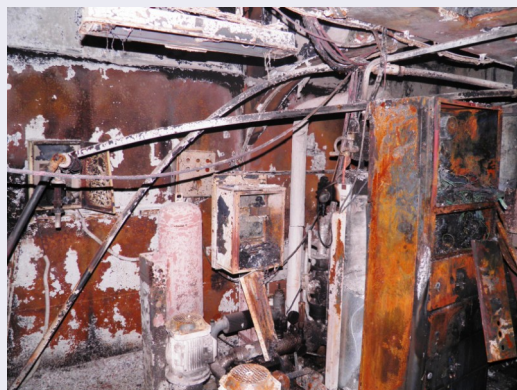
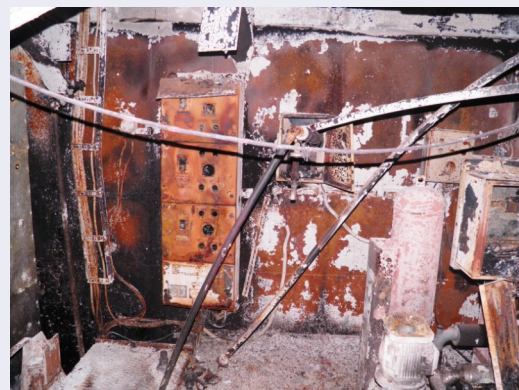
Οι δυνάμεις της Π.Υ. έκαναν έλεγχο στον χώρο του μηχανοστασίου όπου διαπιστώθηκε η κατάσβεση της πυρκαγιάς με τη χρήση του μόνιμου συστήματος CO₂. Η εστία της πυρκαγιάς εντοπίζεται στον χώρο του συστήματος προθέρμανσης και τελικού καθαρισμού του καυσίμου Κ/Μ. Από την πυρκαγιά καταστράφηκε ολοσχερώς το εν λόγω σύστημα προθέρμανσης καθώς και όλος ο ηλεκτρολογικός εξοπλισμός (καλωδιώσεις, μετασχηματιστές, διακόπτες, πίνακες κλπ.) άνωθεν και πέριξ του συστήματος αυτού, μεταξύ των νομέων 74-80 επί του αριστερού τμήματος του καταστρώματος αριθ. 2.

Εικόνες από την περιοχή της πυρκαγιάς εντός του μηχανοστασίου
