ΕΛΛΗΝΙΚΗ ΥΠΗΡΕΣΙΑ ΔΙΕΡΕΥΝΗΣΗΣ ΝΑΥΤΙΚΩΝ ΑΤΥΧΗΜΑΤΩΝ

Προσωρινή Έκθεση διερεύνησης ναυτικού ατυχήματος

Προσάραξη σε Ύφαλο του Α/Κ «ΟΥΡΑΝΙΑ Α» Ν.Θ 1258

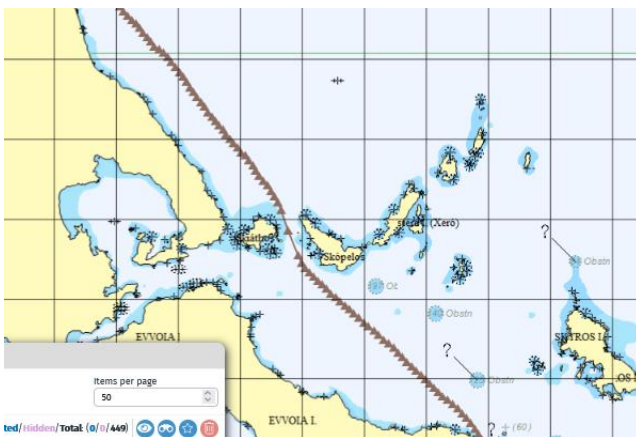
Την 20^η Δεκεμβρίου, στις 02:00 και ενώ το «ΟΥΡΑΝΙΑ Α» έπλεε στη θαλάσσια περιοχή Βόρεια του Στενού Σκοπέλου (εικ. 3) και η πηδαλιουχία εκτελείτο με τον αυτόματο πιλότο, ο Κυβερνήτης ανέλαβε εκ νέου τη διακυβέρνηση και ο ασκών τη διακυβέρνηση Αλιεργάτης αποχώρησε από τη γέφυρα για να αναπαυθεί. Το «ΟΥΡΑΝΙΑ Α» με τον Κυβερνήτη να έχει τη διακυβέρνηση συνέχισε τον πλου προς το Στενό Καφηρέα, το οποίο διέπλευσε τις μεσημβρινές ώρες (εικ. 3 & 4).

Εικόνα 3: Απεικόνιση διάπλου Στενού Σκοπέλου

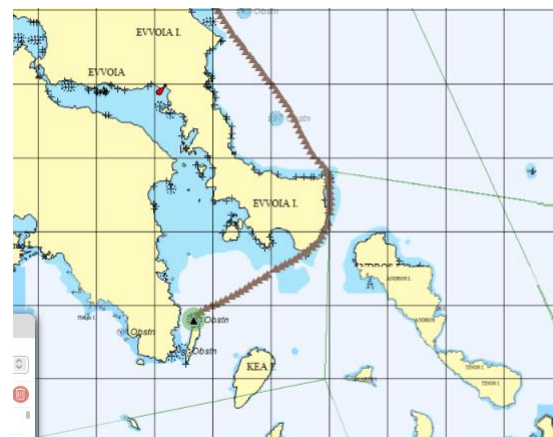
Εικόνα 4: Απεικόνιση των πορειών ανατολικά των ΝΑ ακτών Νου Εύβοιας

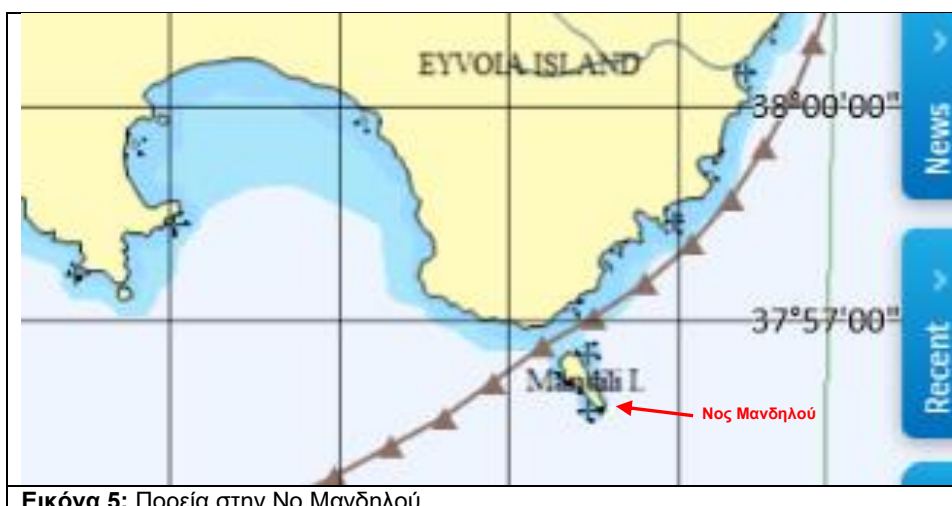
Εικόνα 5: Πορεία στην Νο Μανδηλού

τμήμα του Στενού Μακρονήσου, ο Αλιεργάτης, ο οποίος είχε αναλάβει και πριν τη διακυβέρνηση μετέβη στη Γέφυρα όπου και παρέμεινε μαζί με τον Κυβερνήτη (εικ. 5).

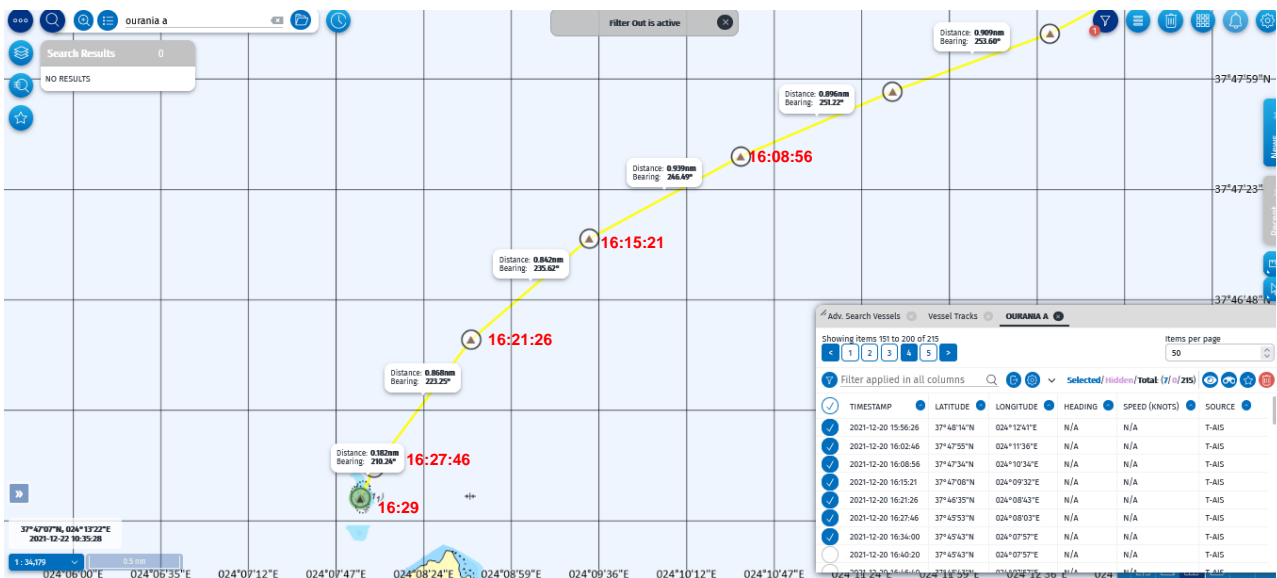
Μετά από σύντομο χρονικό διάστημα, ο ασκών τη διακυβέρνηση Αλιεργάτης άρχισε σταδιακά να μεταβάλλει την πορεία του Αλιευτικού μέσω του αυτόματου πιλότου προς τα αριστερά (εικ. 6).

- από 16:08:56 έως 16:15:21 ακολουθήθηκε μέση πορεία 246°,
- από 16:15:21 έως 16:21:26 μέση πορεία 235°,
- από 16:21:26 έως 16:27:46 μέση πορεία 223°,
- από 16:27:46 μέχρι την ώρα της προσάραξης, περί της 16:29 ακολουθήθηκε μέση πορεία 210°.

Εικόνα 6: Οι πορείες του «ΟΥΡΑΝΙΑ Α» μετά τις 16:00 μέχρι την ώρα της προσάραξης, ως καταγράφηκαν στο IMDatE

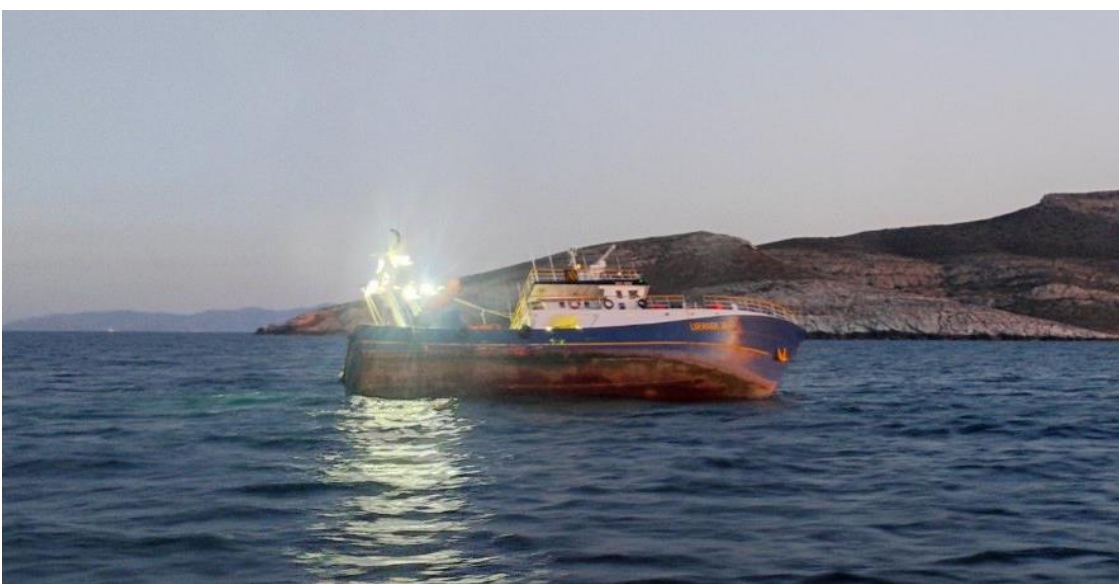
Συνεπεία της σφοδρής πρόσκρουσης επί του βραχώδους Υφάλου, το «ΟΥΡΑΝΙΑ Α» υπέστη σοβαρές ζημιές και συγκεκριμένα διάμηκες ρήγμα 1,5 μ. περίπου στην αριστερή πλευρά του πυθμένα στην περιοχή της ένωσης του με την τρόπιδα, στρεβλώσεις επί της τρόπιδας από το μέσο της και πρύμνηθεν και ομοίως στρεβλώσεις στην αριστερή πλευρά του πυθμένα καθώς και στα πτερύγια της έλικας.

Λόγω της διάρρηξης του πυθμένα, προκλήθηκε εισροή μεγάλης ποσότητας υδάτων στον χώρο του μηχανοστασίου και αριστερή κλίση 40° περίπου, με αποτέλεσμα το παραπέτο του κυρίου καταστρώματος να βρεθεί στο επίπεδο της επιφάνειας της θάλασσας. Εντούτοις, η συνεχή εισροή υδάτων στον χώρο του μηχανοστασίου και η σποραδική εισροή υδάτων στο κύριο κατάστρωμα δεν επιδείνωσαν περαιτέρω την ευστάθεια του «ΟΥΡΑΝΙΑ Α», καθόσον το αλιευτικό είχε επικαθήσει με την αριστερή πλευρά, κατ' ουσίαν «κολλήσει», επί του βραχώδους πρανούς του Υφάλου Τρυπητή (εικ. 8 & 9).

Εικόνα 8: Το Α/Κ ΟΥΡΑΝΙΑ Α προσαραγμένο στο Ύφαλο Τρυπητή, δυο περίπου ώρες μετά την πρόσκρουση

Εικόνα 9: Το Α/Κ ΟΥΡΑΝΙΑ Α προσαραγμένο στο Ύφαλο Τρυπητή, δυο περίπου ώρες μετά την πρόσκρουση

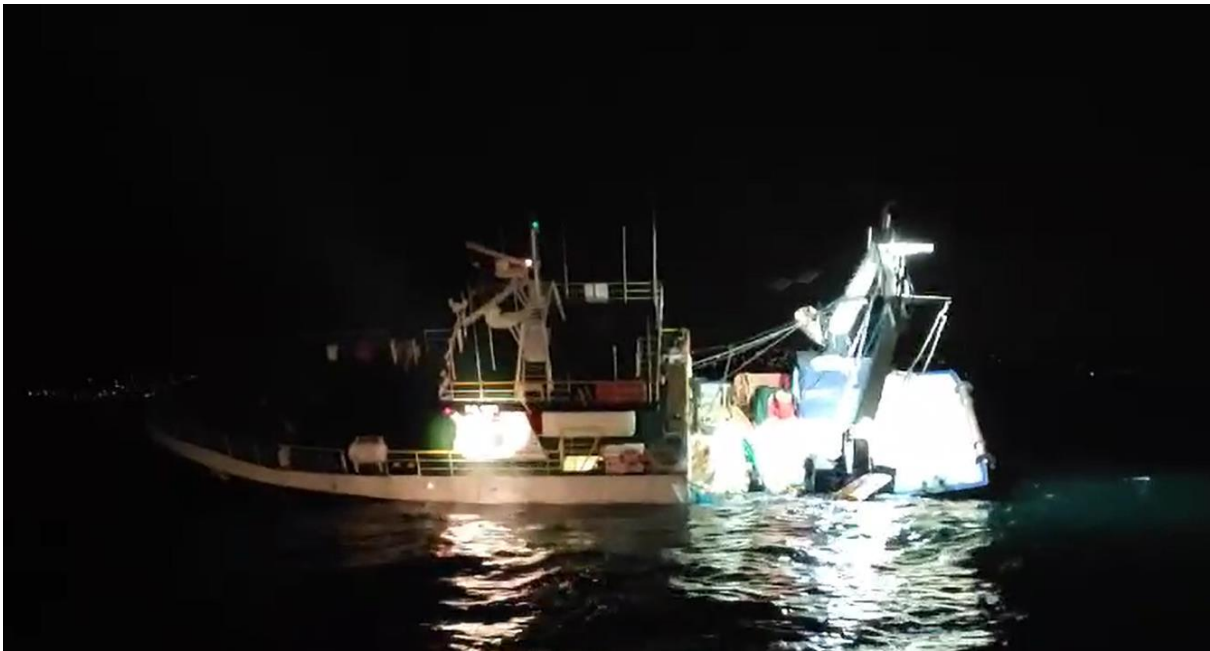
Την 17:25, περιπολικό σκάφος του ΛΣ-ΕΛ.ΑΚΤ προσέγγισε το «ΟΥΡΑΝΙΑ Α» και παρέμεινε στην περιοχή. Διαπιστώθηκε ότι η κύρια μηχανή καθώς και η ηλεκτρογεννήτρια ήταν σε λειτουργία και ενεργοποιημένοι οι φανοί ναυσιπλοΐας και τα φώτα εργασίας του κυρίου καταστρώματος. Πραγματοποιήθηκαν έλεγχοι της θαλάσσιας περιοχής πέριξ του σημείου προσάραξης χωρίς να εντοπιστεί θαλάσσια ρύπανση και ποντίστηκε προληπτικά πλωτό αντιρρυπαντικό φράγμα ενώ παρατηρήθηκε ότι η κατάσταση του Αλιευτικού παρέμενε αμετάβλητη (εικ. 11).

Εικόνα 11: Η κατάσταση του «ΟΥΡΑΝΙΑ Α» στο σημείο προσάραξης την 00:30 της 21^η Δεκεμβρίου

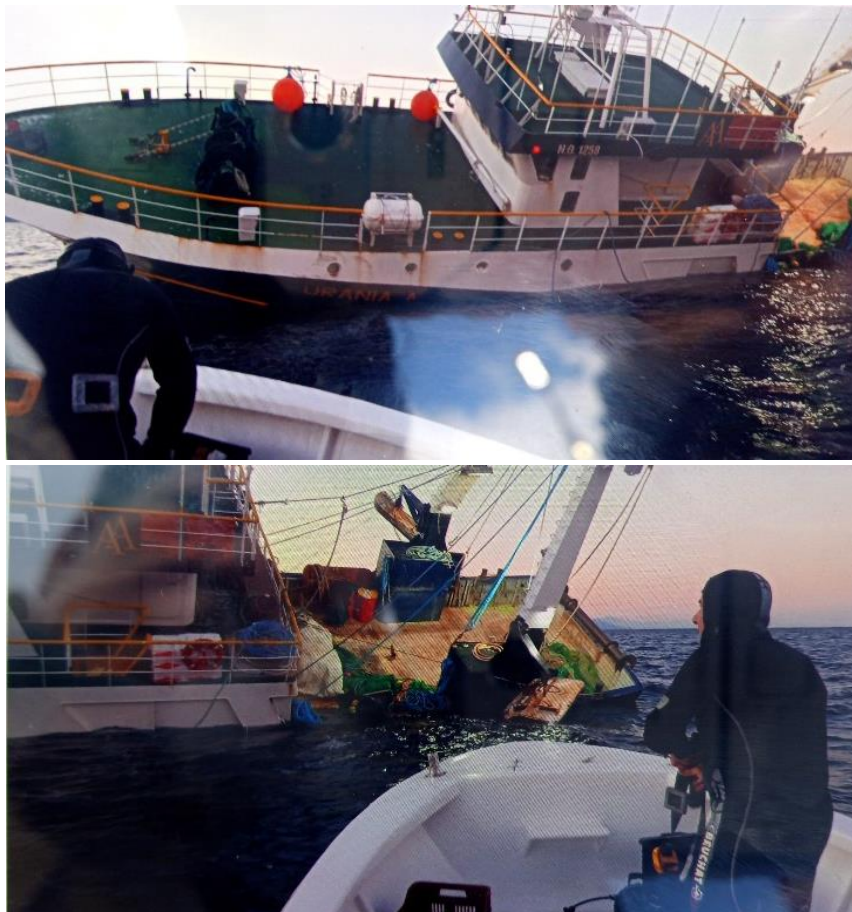
Την 21^η Δεκεμβρίου, περί ώρα 02:45, στο σημείο προσάραξης προσέγγισε το σκάφος «ΤΑΛΩΣ Ι» της αναδόχου εταιρείας για την ναυαγιάρευση του «ΟΥΡΑΝΙΑ Α». Προσωπικό της εταιρείας ναυαγιάρευσης πόντισε πλωτό αντιρρυπαντικό φράγμα και τις πρώτες πρωινές ώρες πραγματοποιήθηκε επιθεώρηση των υφάλων προς διαπίστωση της έκτασης των ζημιών (εικ. 12).

Εικόνα 12: Προετοιμασία υποβρύχιας επιθεώρησης από αυτοδύτες

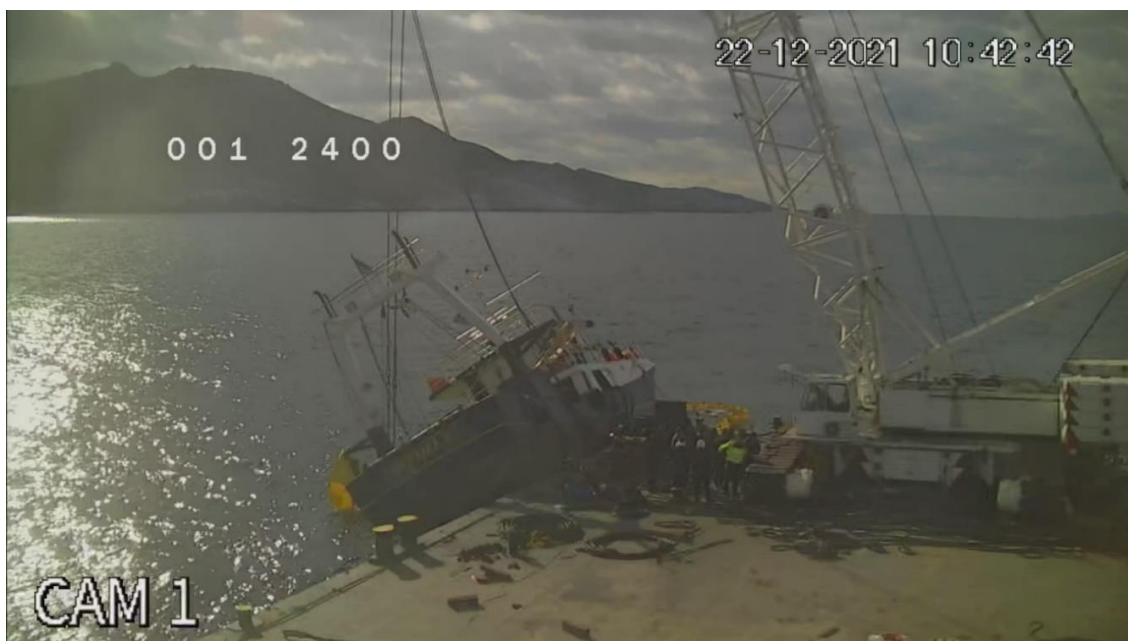
Πραγματοποιήθηκαν εκ νέου υποβρύχιοι έλεγχοι και επιθεώρηση του πυθμένα του Αλιευτικού, εργασίες στεγανοποίησης του ρήγματος και έλεγχος της υδατοστεγανότητας του. Την 18:20 ολοκληρώθηκε η διαδικασία τοποθέτησης ιμάντων ανυψώσεως (σαμπάνια), εντούτοις λόγω του υψηλού κυματισμού, οι εργασίες ναυαγιάρεσης διεκόπησαν και συνεχίστηκαν τις πρώτες πρωινές ώρες της 22^{ης} Δεκεμβρίου (εικ. 14).

Εικόνα 14: Εξελισσόμενες εργασίες ναυαγιάρεσης του «OYRANIA A»

Την 23:00, μετά την περάτωση της διαδικασίας απάντλησης των υδάτων και την επανάπλευση του «ΟΥΡΑΝΙΑ Α», ξεκίνησε η ρυμούλκηση του από το Ρ/Κ «ΧΡΗΣΤΟΣ ΧΧΧVI» και τον Π/Γ «ΙΓΝΑΤΙΟΣ III» προς τον λιμένα Λαυρίου, η οποία ολοκληρώθηκε με την ασφαλή πρόσδεσή του περί ώρα 00:35 την 23^η Δεκεμβρίου.
