## Διεξαγωγή Τεχνικής Διερεύνησης

## Πολύ σοβαρό ναυτικό ατύχημα

**ΑΥΓΟΥΣΤΟΣ 2020**

### Ε/Γ-Ο/Γ «BLUE HORIZON»

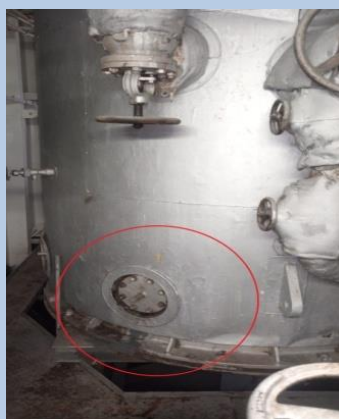
Εικόνα 1: Θυρίδα ελέγχου λέβητα

Ειδικότερα οι εργασίες στον λέβητα, περιελάμβαναν την εξάρμωση της Νο 4 αντλίας τροφοδοσίας νερού (feed-water pump) του δικτύου λέβητα καυσαερίων και εξάρμωση της θυρίδας ελέγχου του υδροθαλάμου του λέβητα για την διενέργεια οπτικού ελέγχου ύπαρξης τυχόν καθιζήσεων στο εσωτερικό του. Στις εργασίες συμμετείχαν δύο (02) Γ' Μηχανικοί, ένας Α' Μηχανοδηγός και ο ΑΒ' Μηχανικός, ως επικεφαλής. Περί ώρα 09:30, ο Γ' Μηχανικός ευρισκόμενος εμπροσθεν της θυρίδας ελέγχου του υδροθαλάμου, εκτελούσε την εργασία εξάρμωσης της θυρίδας αποκοχλίωνοντας τους κοχλίες ασφάλισης-στεγανοποίησής της. Κατά την αποκοχλίωση, αίφνης θερμό ύδωρ εκτονώθηκε υπό πίεση από την θυρίδα, με αποτέλεσμα την πρόκληση σοβαρών εγκαυμάτων στον Γ' Μηχανικό. Ο ΑΒ' Μηχανικός, ο έτερος Γ' Μηχανικός και ο Α' Μηχανοδηγός, έσπευσαν σε βοήθεια, ωστόσο υπέστησαν ομοίως εγκαύματα.

Η διεξαγόμενη διερεύνηση θεμάτων ασφαλείας και η ανάλυση των έως σήμερα συλλεχθέντων στοιχείων, ανέδειξαν παράγοντες οι οποίοι μεταξύ άλλων σχετίζονται με τη διαδικασία που ακολουθήθηκε για την εξάρμωση της θυρίδας ελέγχου του υδροθαλάμου καθώς και ανθρώπινοι παράγοντες των εμπλεκόμενων με την εργασία, ως πρόκειται να καταγραφούν στην τελική έκθεση διερεύνησης.
