Πολύ σοβαρό ναυτικό ατύχημα

Ιούνιος 2022

Διεξαγωγή Τεχνικής Διερεύνησης

Ε/Γ-Ο/Γ «ΔΙΟΝΥΣΙΟΣ ΣΟΛΩΜΟΣ»

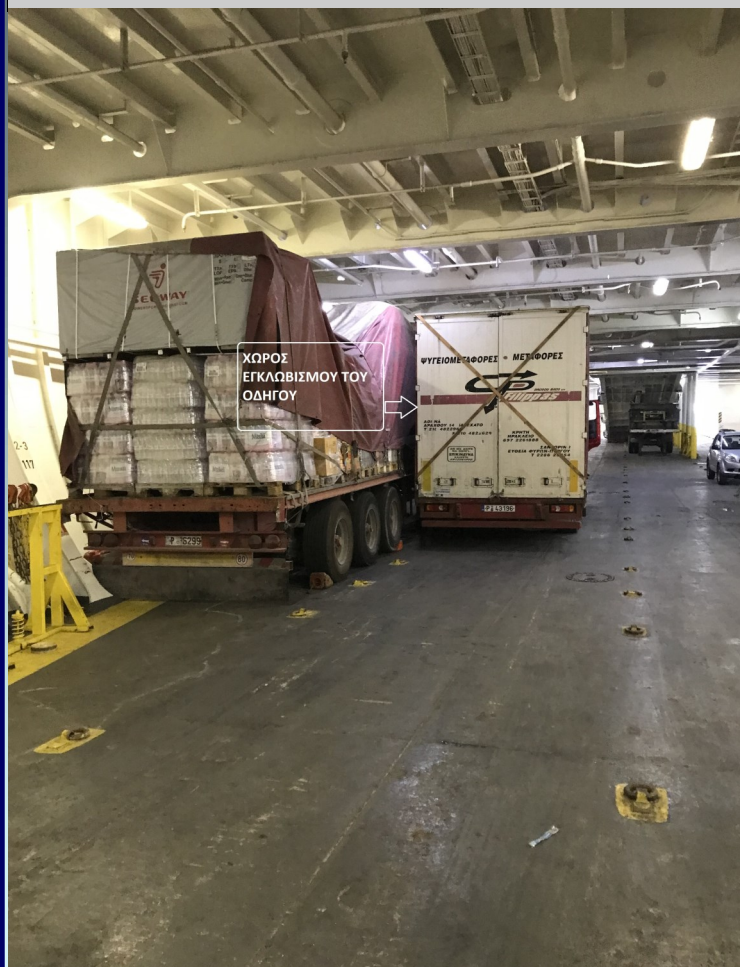
Περί την 04:50 π.μ και αφού είχε εκφορτωθεί το μεγαλύτερο μέρος των οχημάτων από το κύριο γκαράζ, για την εκφόρτωση του εμπλεκόμενου στο υπό εξέταση ατύχημα οχήματος, ο ελκυστήρας εισήλθε με την όπισθεν προς στον χώρο στοιβασίας του, ο οποίος βρισκόταν στο πρωραίο δεξιό τμήμα του γκαράζ Νο2, στη δεύτερη γραμμή στοιβασίας. Ο οδηγός του ελκυστήρα πραγματοποίησε τη ζεύξη με το επικαθήμενο, χωρίς την παρουσία μέλους πληρώματος και κατέβηκε από το όχημα για να προβεί στην ανύψωση των εμπρόσθιων στηριγμάτων του επικαθήμενου (ποδαρικά) και τη σύνδεση των καλωδίων. Κατά τη διαδικασία αυτή, ο ελκυστήρας μαζί με το επικαθήμενο άρχισαν να κινούνται προς την πρύμνη και τη δεξιά πλευρά του πλοίου, με αποτέλεσμα τον εγκλωβισμό του οδηγού μεταξύ του φορτηγού και ενός άλλου επικαθήμενου, που ήταν στοιβαγμένο στη δεξιά πλευρά του πλοίου, στη γραμμή στοιβασίας Νο1 και τον θανάσιμο τραυματισμό του.

Εικόνα 1: Απεικόνιση του χώρου όπου εγκλωβίστηκε ο οδηγός κατά την διαδικασία σύνδεσης Ελκυστήρα και Επικαθήμενου.

Η διεξαγόμενη τεχνική διερεύνηση και η ανάλυση των μέχρι σήμερα συλλεχθέντων στοιχείων, ανέδειξαν παράγοντες όπως η μη ενεργοποίηση του συστήματος πέδησης (κύριο και εφεδρικό χειρόφρενο), η διαδικασία εκφόρτωσης και η συνεργασία μεταξύ των εμπλεκόμενων προσώπων, καθώς και άλλοι οι οποίοι θα καταγραφούν στην τελική έκθεση διερεύνησης.
