## ΣΥΣΤΑΣΗ ΑΣΦΑΛΕΙΑΣ ΥΠ' ΑΡ.: 09/2014

### Προσάραξη και Βύθιση Α/Κ «ΑΓΙΑ ΜΑΡΙΝΑ», Ν. Μυτ. 363

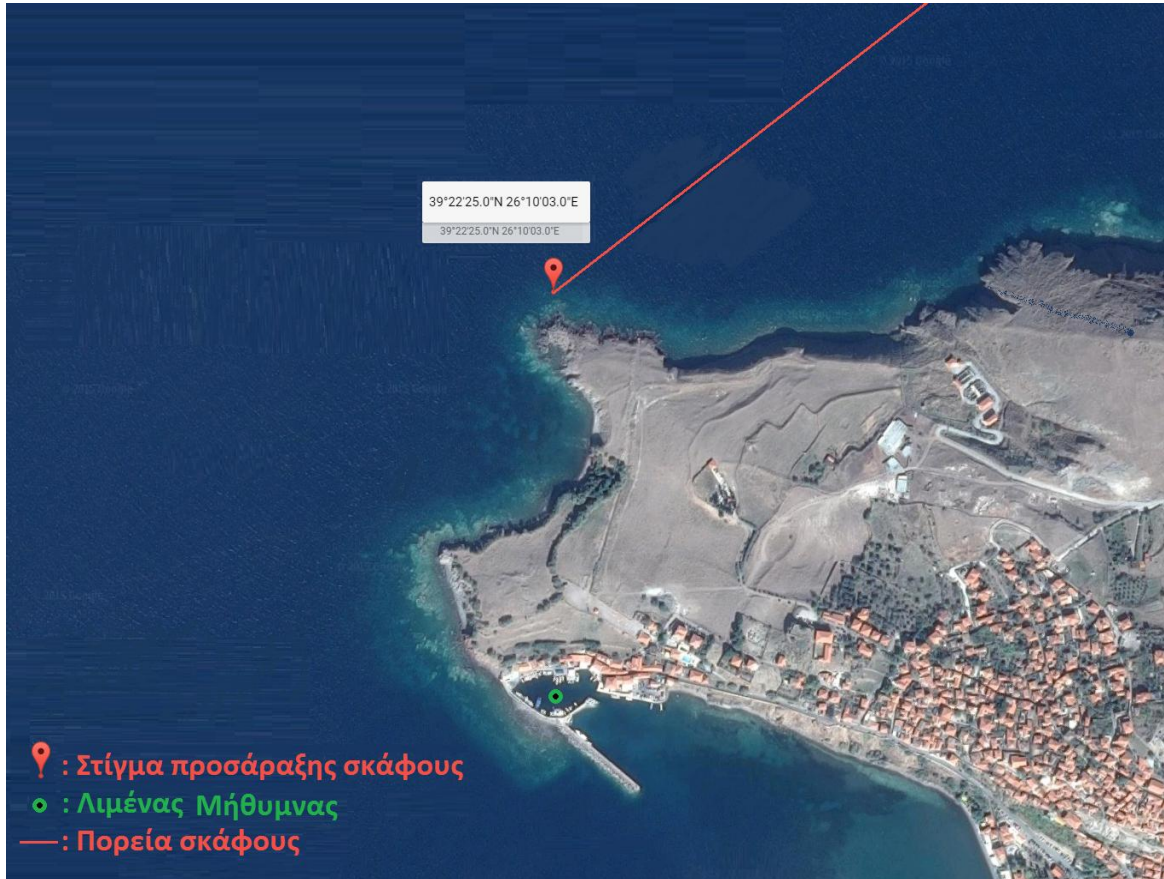
παρουσιάστηκε δυσλειτουργία στον μηχανισμό πηδαλίου, με αποτέλεσμα ο Κυβερνήτης να χάσει τον έλεγχο και το σκάφος να προσαράξει σε αβαθή σε απόσταση 4 m περίπου από τη βραχώδη ακτή. Ο Κυβερνήτης και τρεις (03) αλιεργάτες εγκατέλειψαν το σκάφος πέφτοντας στη θάλασσα. Με τη συνδρομή του Κυβερνήτη και με τη χρήση ενός σχοινού οι αλιεργάτες που δεν γνώριζαν κολύμβηση κατάφεραν να βγουν στην ακτή, ενώ ένας (01) αλιεργάτης παρελήφθη από βοηθητικό σκάφος Γρι-Γρι, το οποίο βρισκόταν στην περιοχή και έσπευσε για συνδρομή. Από το ατύχημα δεν αναφέρθηκε τραυματισμός.

Σημείο προσάραξης Α/Κ «ΑΓΙΑ ΜΑΡΙΝΑ»  
(Πηγή ΥΝΑΝΠ/Α.ΛΣ-ΕΛ.ΑΚΤ/Β' ΚΛΑΔΟΣ/Δ.Α.Ν./Τμήμα Θαλάσσιας Επιτήρησης & Διαχείρισης Κυκλοφορίας Πλοίων -  
Πηγή χάρτη: Google Maps)
