ΣΥΣΤΑΣΗ ΑΣΦΑΛΕΙΑΣ ΥΠ' ΑΡ.: 19/2013

Αριθμός εκθέσεως στην οποία διατυπώθηκε:	04/2013: Βύθιση του Ρ/Κ "ΑΡΤΕΜΙΣ V" από το Μ/Ν "JSM" (Δείτε την έκθεση εδώ .)
Φορέας προς τον οποίο διατυπώθηκε:	Αρμόδια Υπηρεσία του ΥΝΑ (ΚΕΕΠ/ΔΜΚ)
Ημερομηνία κατά την οποία εκδόθηκε:	17/11/2014

Βύθιση ρυμουλκού σκάφους και θάνατος ναυτικού

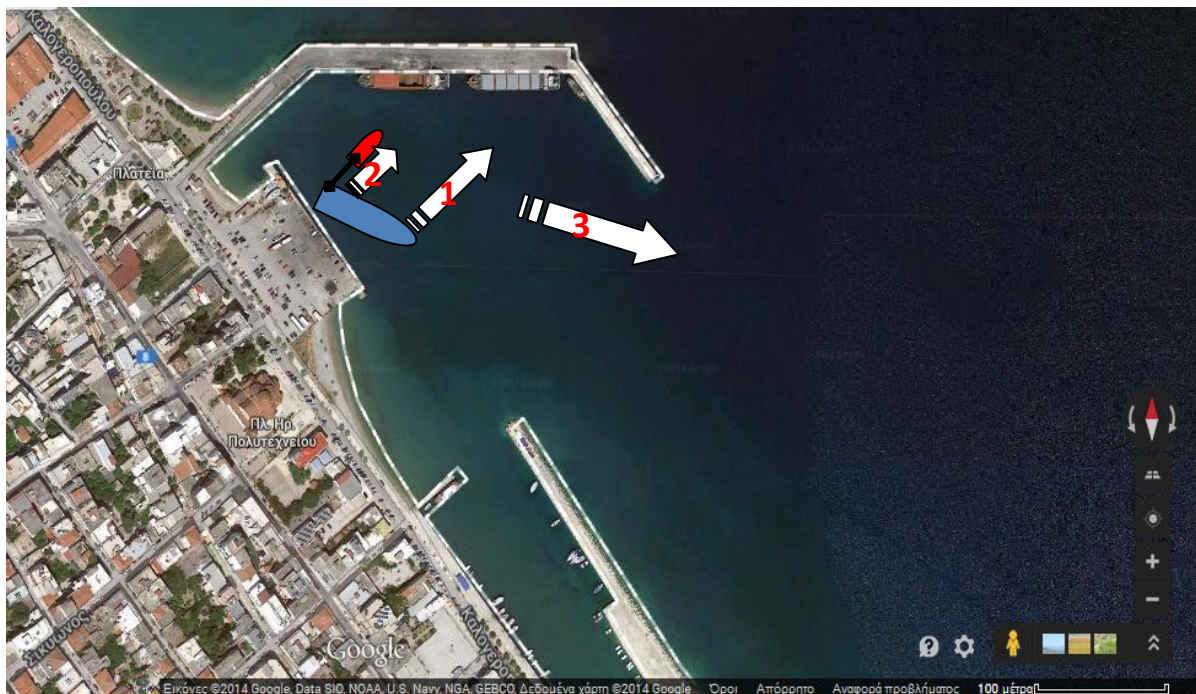
Εικόνα 1: σχεδιάγραμμα των κινήσεων τις οποίες σχεδίαζε να κάνει ο πλοίαρχος του JSM (γαλάζιο σκάφος):
(1) απομάκρυνση της πλώρης από την προβλήτα με χρήση ίδιων σχοινιών του πλοίου,
(2) απομάκρυνση σε μικρότερο βαθμό της πρύμνης του πλοίου από την προβλήτα με χρήση της έλξης του Ρ/Κ (ερυθρό σκάφος) και διαμόρφωση κατεύθυνσης προς την έξοδο του λιμένα
(3) έξοδος από το λιμένα με χρήση μηχανών πρόωσης του πλοίου.
