ΣΥΣΤΑΣΗ ΑΣΦΑΛΕΙΑΣ ΥΠ' ΑΡ.: 33/2014

04/2014: Πρόσκρουση του Ε/Γ-Ο/Γ EUROPALINK, Σημαίας Ιταλίας, IMO 9319454, στη βραχονησίδα "Περιστερές".
(Δείτε την έκθεση [εδώ](#).)

Πρόσκρουση του Ε/Γ-Ο/Γ EUROPALINK, Σημαίας Ιταλίας, IMO 9319454, στη βραχονησίδα "Περιστερές"

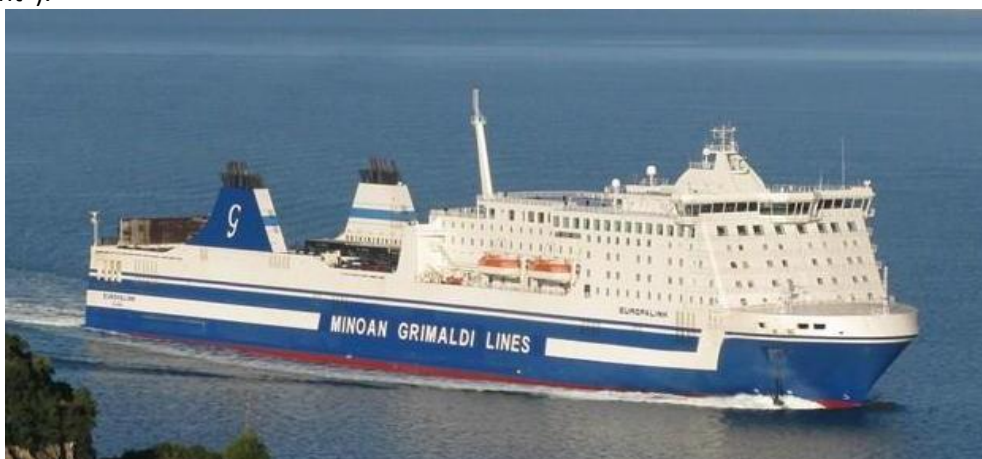
Το Ε/Γ-Ο/Γ EUROPALINK.

Όπως αναφέρθηκε το πλοίο είχε υποστεί ρήγματα σε διάφορα στεγανά διαμερίσματα καθώς και σε διαμερίσματα του μηχανοστασίου και υπήρχαν ενδείξεις για εισροή νερού στα στεγανά διαμερίσματα, ενώ τα συστήματα πρόωσης και διεύθυνσης δεν επηρεάστηκαν από την πρόσκρουση.
