ΥΠΟΥΡΓΕΙΟ ΝΑΥΤΙΛΙΑΣ ΚΑΙ ΝΗΣΙΩΤΙΚΗΣ ΠΟΛΙΤΙΚΗΣ
ΕΛΛΗΝΙΚΗ ΥΠΗΡΕΣΙΑ ΔΙΕΡΕΥΝΗΣΗΣ ΝΑΥΤΙΚΩΝ
ΑΤΥΧΗΜΑΤΩΝ ΚΑΙ ΣΥΜΒΑΝΤΩΝ (ΕΛΥΔΑ)

ΕΚΘΕΣΗ ΔΙΕΡΕΥΝΗΣΗΣ ΝΑΥΤΙΚΟΥ ΑΤΥΧΗΜΑΤΟΣ
01/2015

Υπό το ανωτέρω πλαίσιο εξετάζεται το ναυτικό ατύχημα της βύθισης του Α/Κ «ΜΑΚΡΗΣ ΜΑΝΩΛΗΣ», Ν. Ρεθύμνου 28, την 14^η Μαρτίου 2015, στη θαλάσσια περιοχή έξωθεν του λιμένα Μπαλίου Ρεθύμνου και του θανάτου του Ιδιοκτήτη και Κυβερνήτη αυτού, ο οποίος ήταν ο μοναδικός επιβαίνοντας.

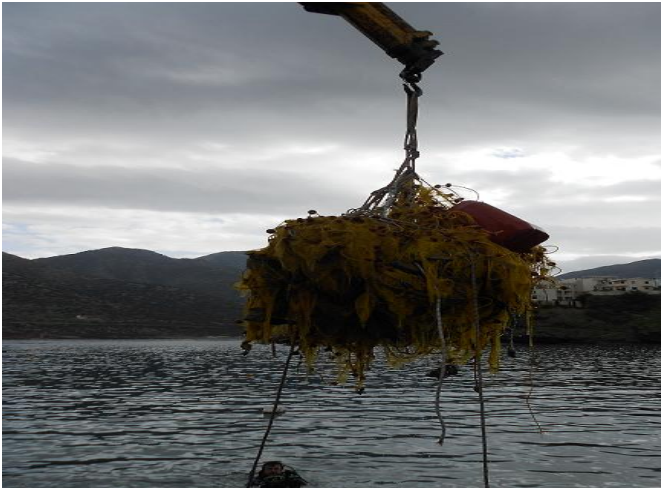
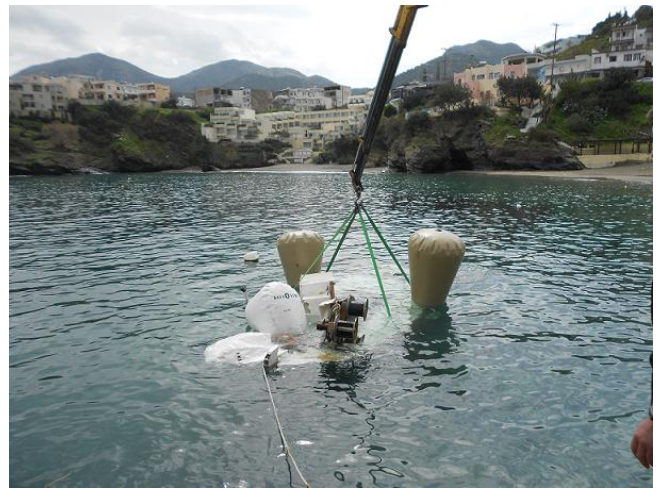
Εικόνες 4 & 5: Η ανέλκυση των δικτύων και του σκάφους (Πηγή: Λ/Χ Ρεθύμνου).

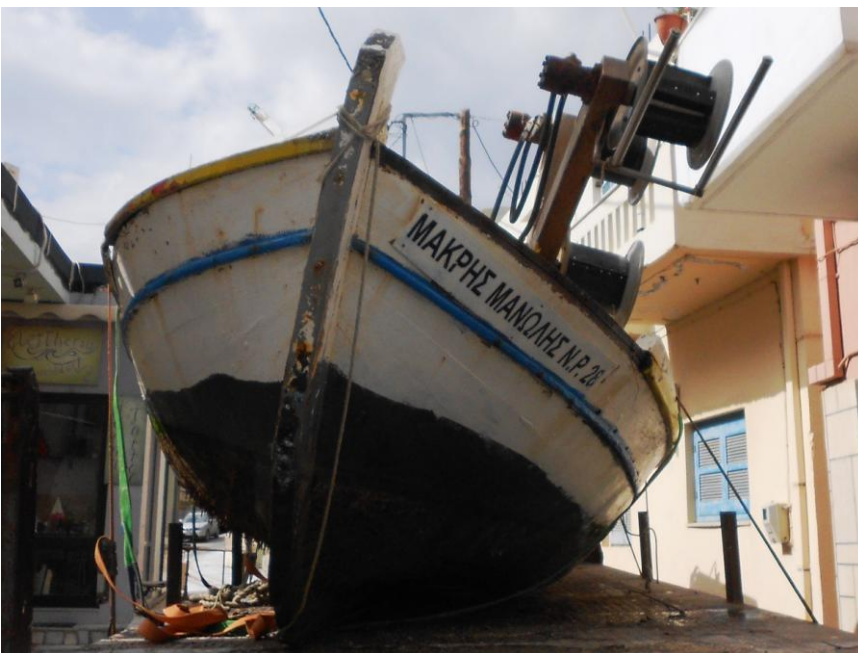
Εικόνα 6: Το ΜΑΚΡΗΣ ΜΑΝΩΛΗΣ ανέλκυμένο μετά το ναυτικό ατύχημα (Πηγή: Λ/Χ Ρεθύμνου)

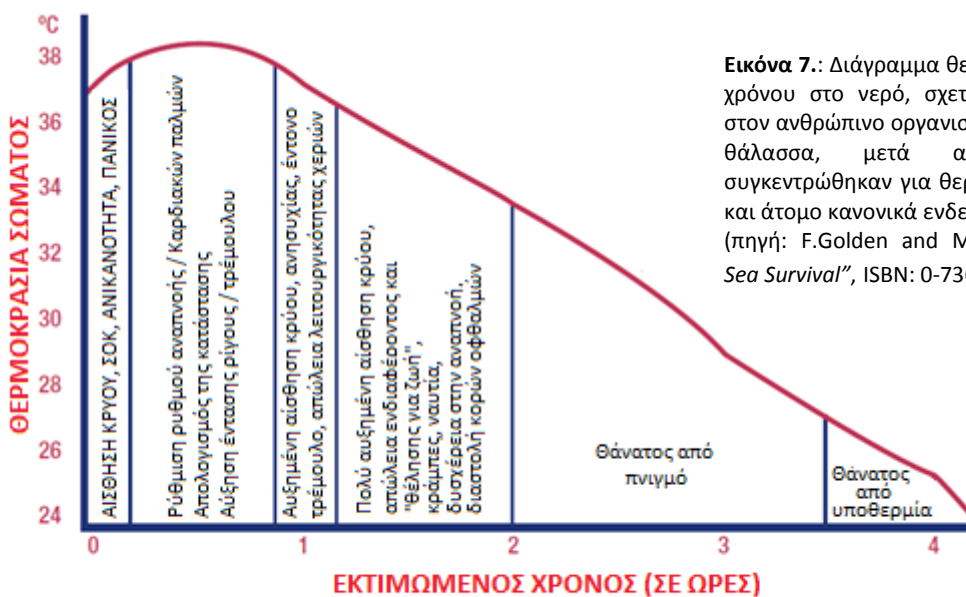
Η ηλικία και η φυσική κατάσταση του Κυβερνήτη του ΜΑΚΡΗΣ ΜΑΝΩΛΗΣ, όπως αναφέρονται στην προηγούμενη παράγραφο, δύναται να λειτούργησαν συνδυαστικά και να επηρέασαν τα χρονικά τμήματα του υπόψη διαγράμματος προς τη δυσμενέστερη κατεύθυνση.

Υπό το φως των ανωτέρω, δύναται να συναχθεί ότι η απώλεια της ζωής του Κυβερνήτη επήλθε σε χρονικό διάστημα μικρότερο των τριών ωρών.

Εικόνα 7.: Διάγραμμα θερμοκρασίας σώματος – χρόνου στο νερό, σχετικά με τις επιδράσεις στον ανθρώπινο οργανισμό κατά την πτώση στη θάλασσα, μετά από στοιχεία που συγκεντρώθηκαν για θερμοκρασία νερού 10°C και άτομο κανονικά ενδεδυμένο.
(πηγή: F.Golden and M.Tipton, “Essentials of Sea Survival”, ISBN: 0-7360-0215-4)

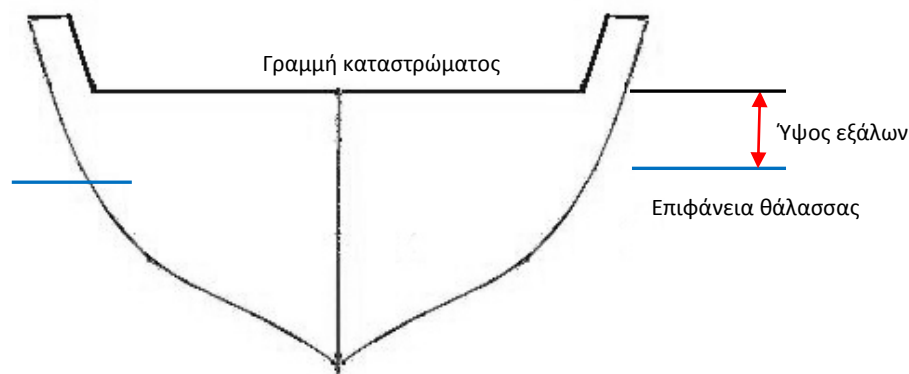
Σημειώνεται ότι παρόμοια περίπτωση λανθασμένης καταγραφής του ύψους εξάλων, με βάση την τιμή διαφορετικού κατασκευαστικού στοιχείου του σκάφους, η οποία αναφερόταν στο Πιστοποιητικό Καταμέτρησης, είχε διαπιστωθεί και σε προγενέστερη διερεύνηση ναυτικού ατυχήματος⁴.

Πέραν των ανωτέρω, συνάγεται ότι το βάρος των διχτυών τα οποία ήταν στοιβαγμένα στο πρυμναίο και αριστερό τμήμα του σκάφους συνέβαλλε στην αύξηση της εμπρυμνης διαγωγής, η οποία παρουσιαζόταν κατά την κανονική πορεία του σκάφους και ενδεχομένως προκαλούσε αριστερή κλίση. Η εν λόγω συνθήκη σε συνδυασμό με τον κυματισμό που υφίστατο την ημέρα του ατυχήματος και της γενικότερης κατάστασης του σκάφους περιμετρικά και ειδικά στο πρυμναίο τμήμα αυτού όπως περιγράφηκε ανωτέρω, είναι πιθανό να επέτρεψαν τη σταδιακή εισροή υδάτων στον εσωτερικό χώρο του σκάφους.

Εικόνα 16: Σχηματική απεικόνιση του «ύψους εξάλων»

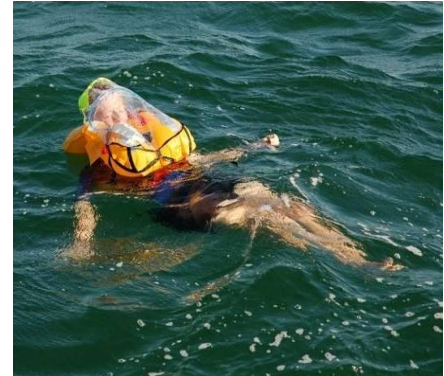
όταν το άτομο που τα φοράει βρεθεί στη θάλασσα (Εικόνα 21). Ως εκ τούτου, δύναται να αποτελέσουν κρίσιμο παράγοντα στη διάσωση, ιδιαίτερα των ατόμων τα οποία δραστηριοποιούνται μόνα τους στα σκάφη και δεν υφίσταται άλλο άτομο για άμεση συνδρομή.

Εικόνα 21: Ατομική σωσίβια ζώνη με ενσωματωμένη κουκούλα

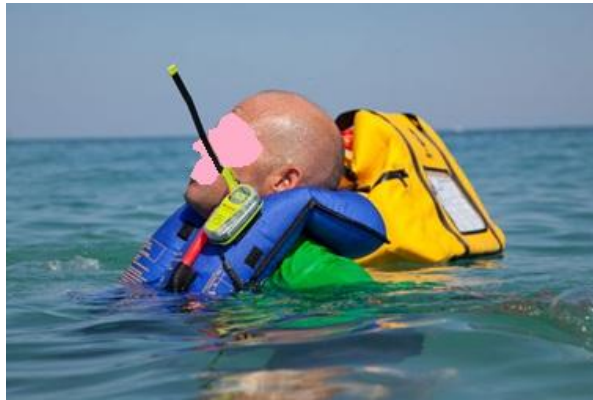
Ειδικότερα, η εν λόγω συσκευή ενεργοποιείται χειροκίνητα σε μια κατάσταση κινδύνου και εκπέμπει κωδικοποιημένα ραδιοσήματα με την ταυτότητα και τη θέση της. Τα ραδιοσήματα ανιχνεύονται από δορυφόρους και αναμεταδίδονται στο Ελληνικό Κέντρο Ελέγχου Αποστολών (ΕΚΕΑ) / Greek Mission Control Centre (GRMCC) που λειτουργεί στο Α/ΛΣ-ΕΛ.ΑΚΤ. Με τη λήψη του σήματος κινδύνου τίθενται σε μέγιστη ετοιμότητα τα μέσα Έρευνας και Διάσωσης (πλωτά, εναέρια ή χερσαία) ανάλογα με τη θέση της εκπομπής του ραδιοφάρου. Το GRMRCC επεξεργάζεται κατάλληλα τα μηνύματα που λαμβάνει και μέσω της εθνικής βάσης δεδομένων βρίσκει τα στοιχεία του σκάφους ή του ατόμου στο οποίο ανήκει η συσκευή και επικοινωνεί αρμοδίως, προκειμένου να διαπιστωθεί εάν πρόκειται για πραγματικό περιστατικό ή εσφαλμένη ενεργοποίηση. Κατά συνέπεια επιτυγχάνεται η ταχύτερη και αποτελεσματική ενεργοποίηση των υπηρεσιών Έρευνας και Διάσωσης.

Εικόνα 22: Συσκευή PLB ενσωματωμένη σε ατομική σωσίβια ζώνη

Επιπρόσθετα, σημειώνεται ότι η διαδικασία καταχώρησης των στοιχείων της προαναφερόμενης συσκευής έχει απλοποιηθεί μέσω της κατάλληλης ιστοσελίδας του Α/ΛΣ-ΕΛ.ΑΚΤ <https://plb.hcg.gr/plb/>
