**ΕΛΛΗΝΙΚΗ ΥΠΗΡΕΣΙΑ ΔΙΕΡΕΥΝΗΣΗΣ ΝΑΥΤΙΚΩΝ
ΑΤΥΧΗΜΑΤΩΝ ΚΑΙ ΣΥΜΒΑΝΤΩΝ (ΕΛΥΔΝΑ)**

ΕΚΘΕΣΗ ΔΙΕΡΕΥΝΗΣΗΣ ΝΑΥΤΙΚΟΥ ΑΤΥΧΗΜΑΤΟΣ 09/2014

ΕΚΡΗΞΗ ΣΤΟΝ ΠΛΩΤΟ ΔΙΑΧΩΡΙΣΤΗΡΑ «ΤΑΣΟΣ ΙΙ» Ν.Θ.217

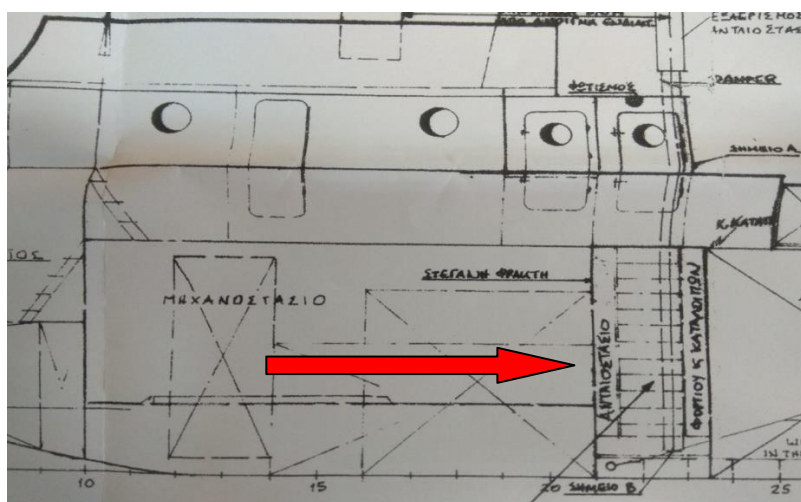
Ο χώρος του αντλιοστασίου βρίσκεται στο πρυμναίο τμήμα του πλοίου και διαχωρίζεται από τον χώρο του μηχανοστασίου με μια στεγανή φρακτή, όπως απεικονίζεται διαγραμματικά στην **εικόνα 3**.

Εικόνα 3: Ενδεικτική απεικόνιση της στεγανής φρακτής που διαχωρίζει το μηχανοστάσιο από το αντλιοστάσιο σε μεγέθυνση (πηγή: σχέδιο γενικής διάταξης πλοίου)

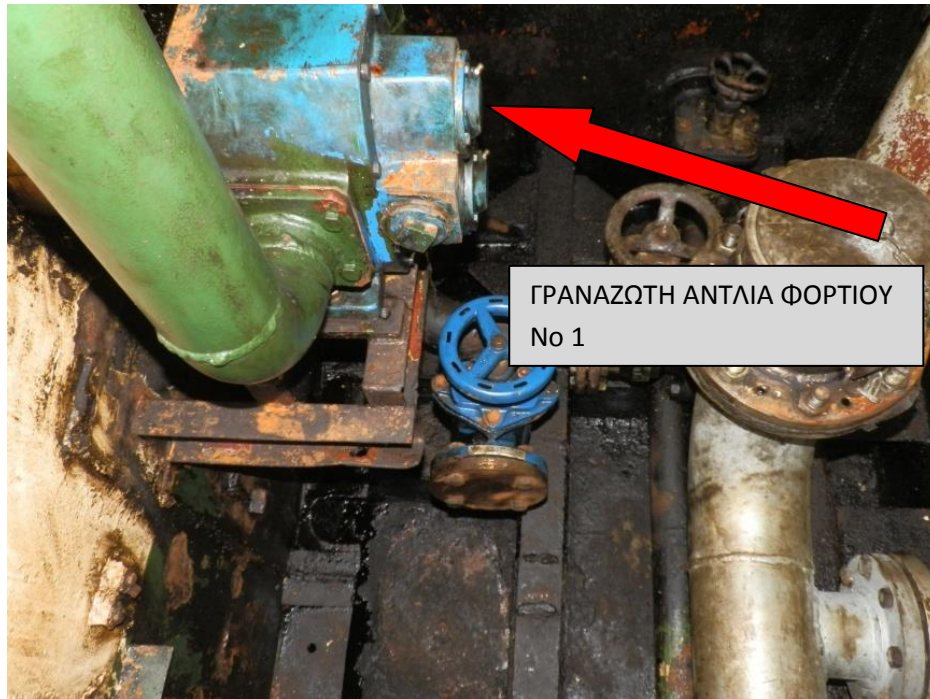
Στο χώρο του αντλιοστασίου βρίσκονται οι αντλίες του φορτίου (**Εικόνες 4 και 5**), οι οποίες κινούνται είτε από κινητήρες εσωτερικής καύσης (diesel), είτε από ηλεκτροκινητήρες,

Εικόνα 5: Αντλία φορτίου εντός του αντλιοστασίου του πλοίου

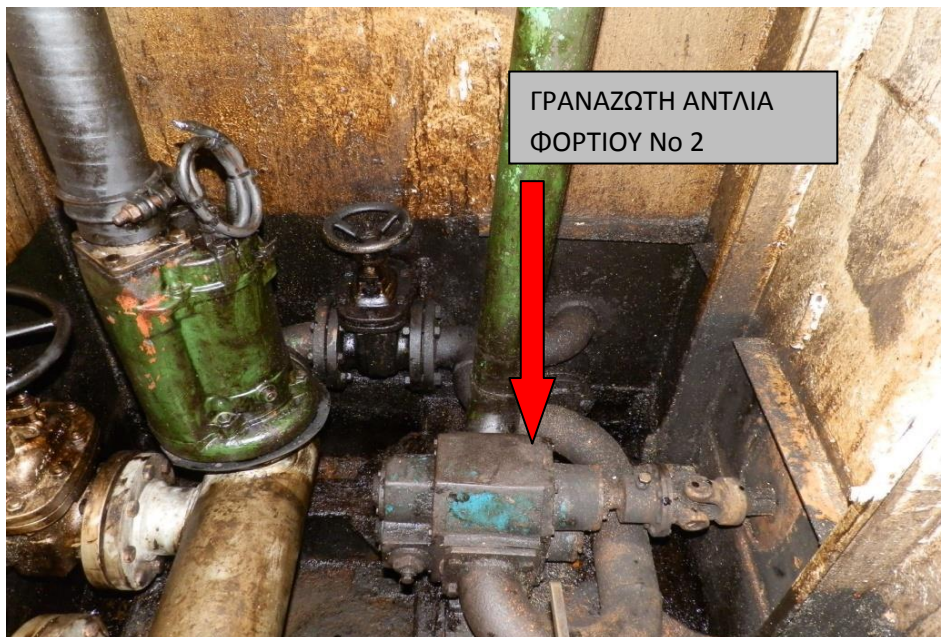
Εικόνα 4: Αντλία φορτίου εντός του αντλιοστασίου του πλοίου

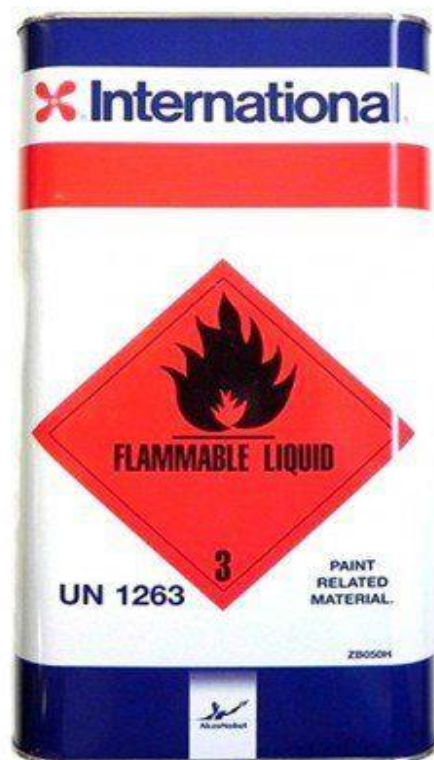
Νομοθεσία (Οδηγία 67/548/ΕΟΚ – DSD). Ενδεικτικά παρατίθεται η παρακάτω εικόνα στην οποία απεικονίζεται συσκευασία υλικού thinner με εικονόγραμμα επισήμανσης της επικινδυνότητάς του (εύφλεκτο υλικό).

Εικόνα 13 (ενδεικτική απεικόνιση συσκευασίας thinner)
