ΥΠΟΥΡΓΕΙΟ ΝΑΥΤΙΛΙΑΣ ΚΑΙ ΝΗΣΙΩΤΙΚΗΣ ΠΟΛΙΤΙΚΗΣ  
ΕΛΛΗΝΙΚΗ ΥΠΗΡΕΣΙΑ ΔΙΕΡΕΥΝΗΣΗΣ ΝΑΥΤΙΚΩΝ  
ΑΤΥΧΗΜΑΤΩΝ ΚΑΙ ΣΥΜΒΑΝΤΩΝ (ΕΛΥΔΝΑ)

**ΕΚΘΕΣΗ ΔΙΕΡΕΥΝΗΣΗΣ ΝΑΥΤΙΚΟΥ ΑΤΥΧΗΜΑΤΟΣ**  
**09/2015**

**ΒΥΘΙΣΗ ΒΟΗΘΗΤΙΚΟΥ ΙΧΘΥΟΚΑΛΛΙΕΡΓΕΙΑΣ «ΜΙΝΣΤΡΕΛ»**

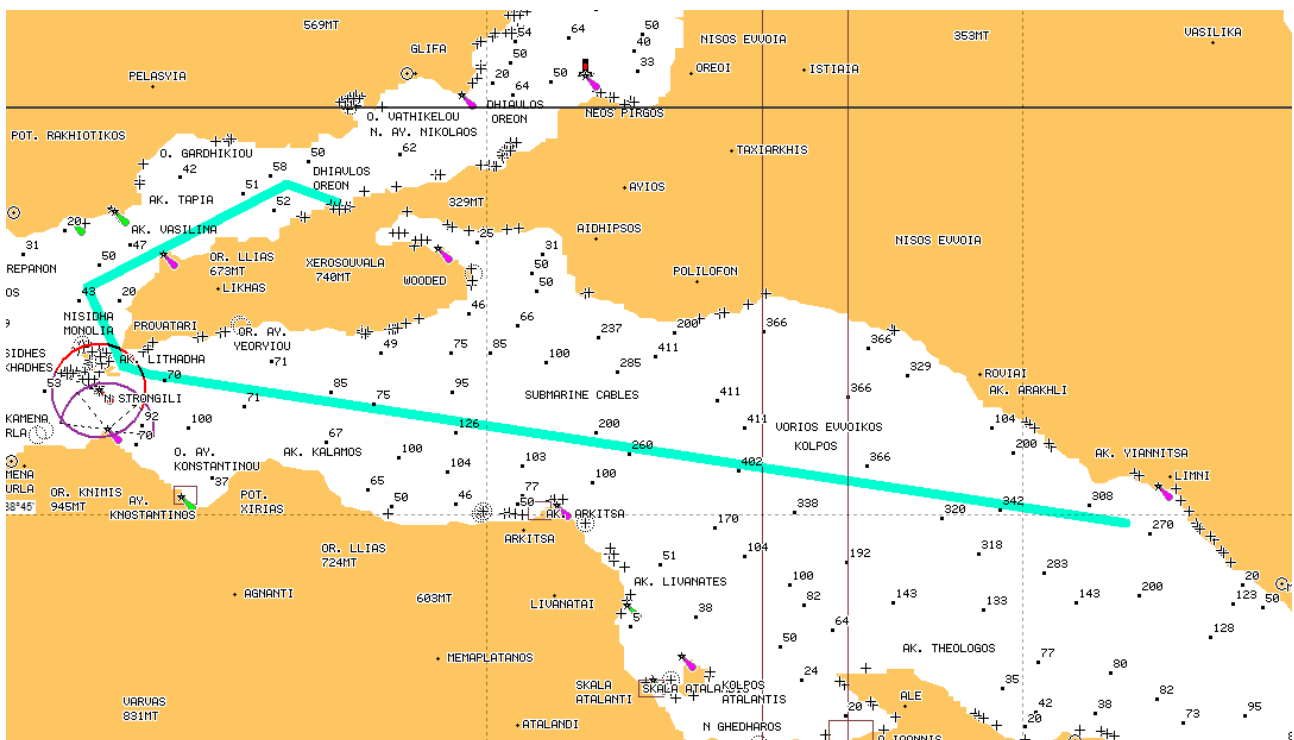
Η πορεία ταξιδιού που ακολούθησε το ΜΙΝΣΤΡΕΛ (βλ. εικόνα 7), όπως έχει ήδη περιγραφεί, ξεκινούσε από το «Κρυφό λιμάνι» ακολουθώντας τη διαδρομή –Κρυφό λιμάνι – Φάρος της Βασιλίνας – Λιχαδονήσια – Λίμνη Ευβοίας και κατέληγε στην τοποθεσία «Κόφινας».

Εικόνα 7: Πορεία πλεύσης (κατά προσέγγιση) από το «Κρυφό Λιμάνι» μέχρι τη θαλάσσια περιοχή της βύθισης.

Από την προαναφερόμενη πορεία ταξιδιού και με κριτήριο την ασφάλεια της ναυσιπλοΐας, εκτιμάται πως μόνο το πέρασμα από τη θαλάσσια περιοχή «Λιχαδονήσια» θα μπορούσε να επηρεάσει την ασφαλή πλεύση του σκάφους, λόγω των υφάλων και των μικρών βυθισμάτων σε ορισμένες περιοχές, λαμβάνοντας υπόψη το μέγιστο βύθισμα του ΜΙΝΣΤΡΕΛ σε έμφορτη κατάσταση, το οποίο σύμφωνα με το Σχέδιο Γενικής Διάταξης προσέγγισε τα 1,8μ στο πρυμναίο τμήμα του σκάφους. Ωστόσο, από τα στοιχεία που συλλέχθηκαν κατά τη διαδικασία της διερεύνησης η ταχέως αυξανόμενη έμπρυμνη διαγωγή και η εισροή υδάτων διαπιστώθηκε 2 με 2,5 ώρες μετά από τον διάπλου της εν λόγω περιοχής, ενώ δεν προέκυψαν περαιτέρω στοιχεία τα οποία να ενισχύουν την πιθανότητα πρόσκρουσης του σκάφους σε αβαθή.
