ΕΛΛΗΝΙΚΗ ΥΠΗΡΕΣΙΑ ΔΙΕΡΕΥΝΗΣΗΣ ΝΑΥΤΙΚΩΝ ΑΤΥΧΗΜΑΤΩΝ
ΚΑΙ ΣΥΜΒΑΝΤΩΝ

ΕΚΘΕΣΗ ΔΙΕΡΕΥΝΗΣΗΣ ΝΑΥΤΙΚΟΥ ΑΤΥΧΗΜΑΤΟΣ
11/2014

ΘΑΝΑΣΙΜΟΣ ΤΡΑΥΜΑΤΙΣΜΟΣ ΝΑΥΤΙΚΟΥ ΕΠΙ ΤΟΥ Ρ/Κ ΜΕΓΑΣ ΑΛΕΞΑΝΔΡΟΣ

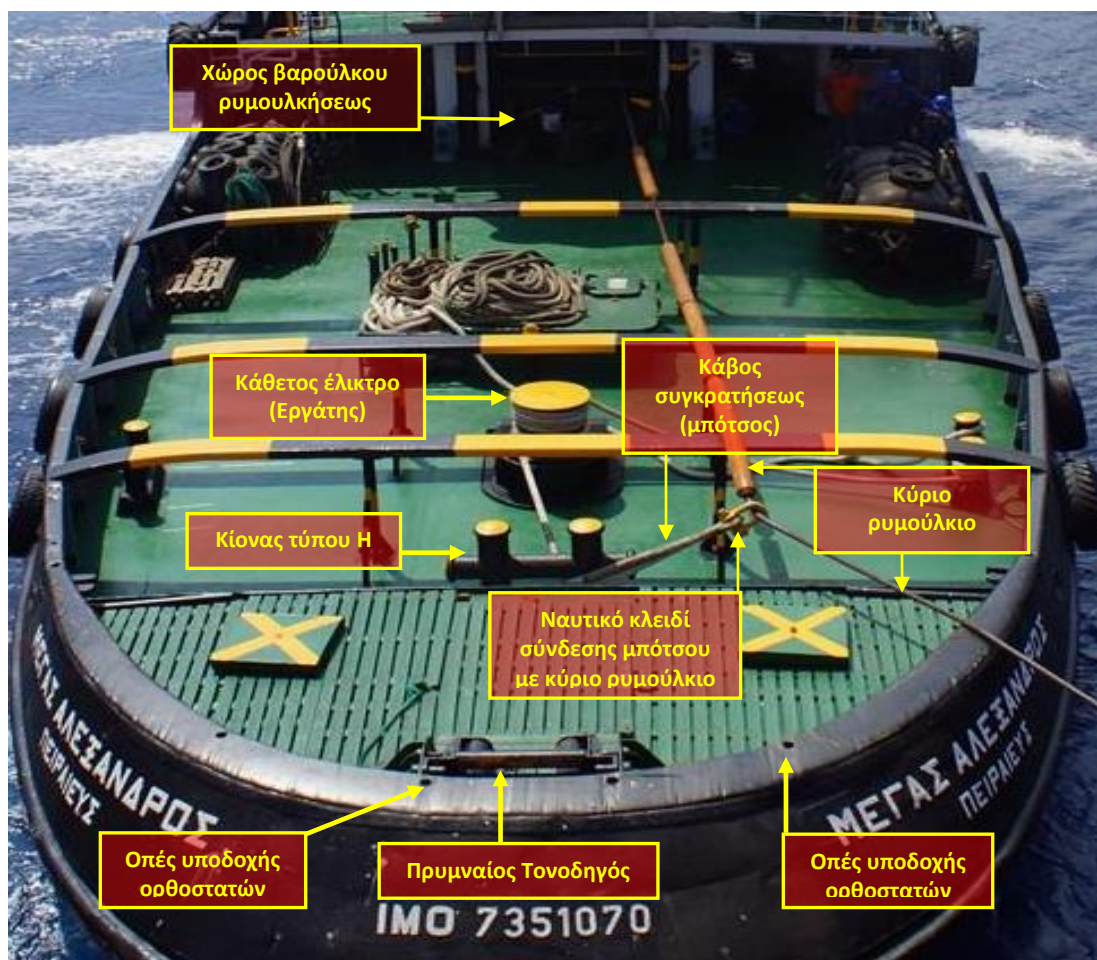
3. Πρόσθετα, χρησιμοποιήθηκε σύστημα συγκράτησης του κύριου ρυμουλκίου με κάβο, με σκοπό την εξασφάλιση του ελέγχου των κινήσεων του κατά τον εγκάρσιο και οριζόντιο άξονα. Συγκεκριμένα, ο **κάβος συγκράτησης (μπότσος)**, είχε περιελιχθεί στον κάθετο έλικτρο (εργάτη) και η απόληξή του, στην οποία υπήρχε προσαρτημένη κατασκευαστικά αγκύλη (γάσα) οδηγείτο, διάμεσου του κίονα τύπου «Η» (μπίντα ή «Ηλιάς») προς το κύριο ρυμούλκιο, με το οποίο συνδεόταν με ναυτικό κλειδί αντοχής 55 tons.

Εικ. 14: Απεικόνιση διάταξης ρυμουλκήσεως παρόμοιας με την διάταξη ρυμούλκησης του GOLDEN STAR.

Το κύριο ρυμούλκιο συγκρατείται από μπότσο μέσω ναυτικού κλειδιού και είναι ασφαλισμένο στον κάθετο εργάτη διερχόμενο από την μπίντα τύπου Η.

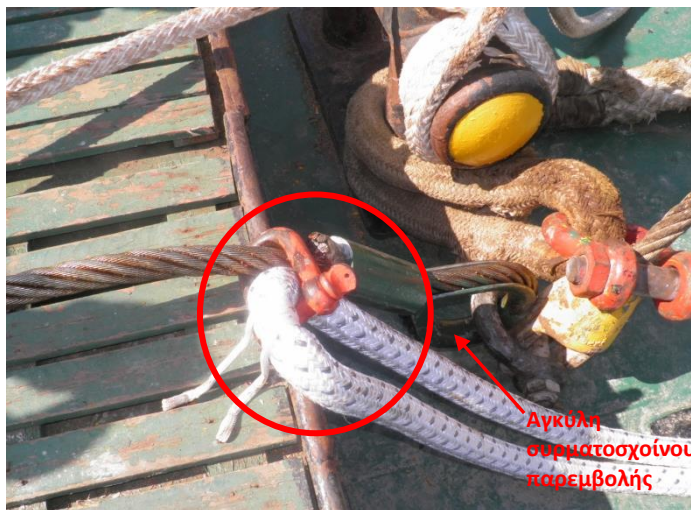
- 1) τοποθέτηση του «κάβου εφελκυσμού» των ρυμουλκίων σε περιέλιξη επί του δεξιού τυμπάνου του βαρούλκου ρυμουλκήσεως και ασφάλιση ναυτικού κλειδιού στην απόληξή του (γάσα).
- 2) ασφάλιση του ναυτικού κλειδιού του «κάβου εφελκυσμού» στην απόληξη του «συρματοσχοίνου παρεμβολής» και στο σημείο πριν την αγκύλη του (γάσα) (εικ. 15).
- 3) μικρή εισολκή (βιράρισμα) του κάβου εφελκυσμού, ο οποίος βρίσκεται πλέον υπό την προκαλούμενη εκ του βάρους των παρελκόμενων τάση ενώ ταυτόχρονα αποφορτίζεται η τάση από το κύριο ρυμούλκιο.

Εικ. 15: Απεικόνιση του κάβου εφελκυσμού και του ναυτικού κλειδιού σύνδεσής του με το συρματοσχοίνο παρεμβολής πριν την αγκύλη του (γάσα).

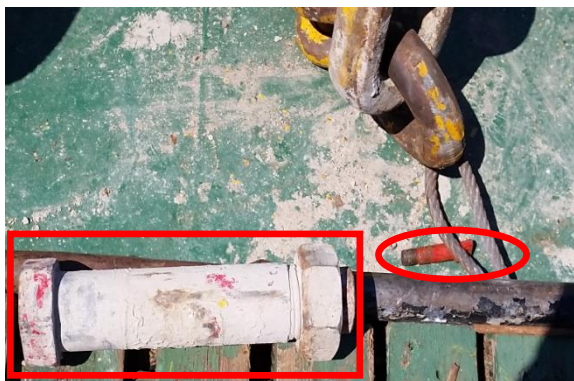
- 4) εξάρμωση της ασφάλειας (κοπίλιας) του περικοχλίου (παξιμάδι) του κοχλιωτού πείρου του ναυτικού κλειδιού, το οποίο συνδέει το κύριο ρυμούλκιο με τα παρελκόμενα (εικ. 16 & 17).
- 5) μερική αποκοχλίωση (ξεβίδωμα) του περικοχλίου του κοχλιωτού πείρου του ναυτικού κλειδιού με σκοπό την διευκόλυνση της ολικής του αποκοχλίωσης, όταν τα παρελκόμενα και ο συνδεδεμένος κάβος εφελκυσμού θα είναι σε ευθεία με το τύμπανο περιέλιξης του, σε θέση εισολκής.

Εικόνα 16: Απεικόνιση του περικοχλίου και του κοχλιωτού πείρου του ναυτικού κλειδιού και της κοπίλιας ασφαλείας

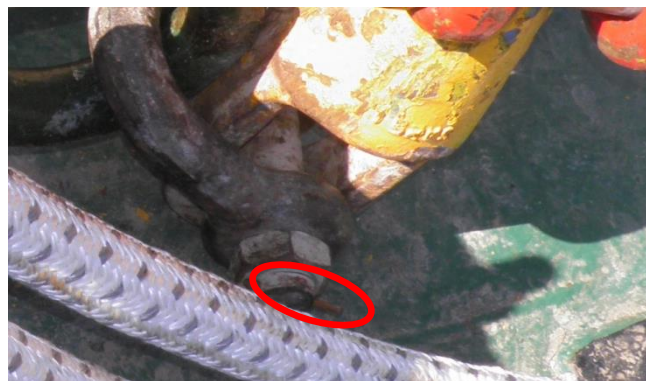
Εικόνα 17: Η θέση της κοπίλιας ασφαλείας όπως ήταν τοποθετημένη πριν την αφαίρεσή της .

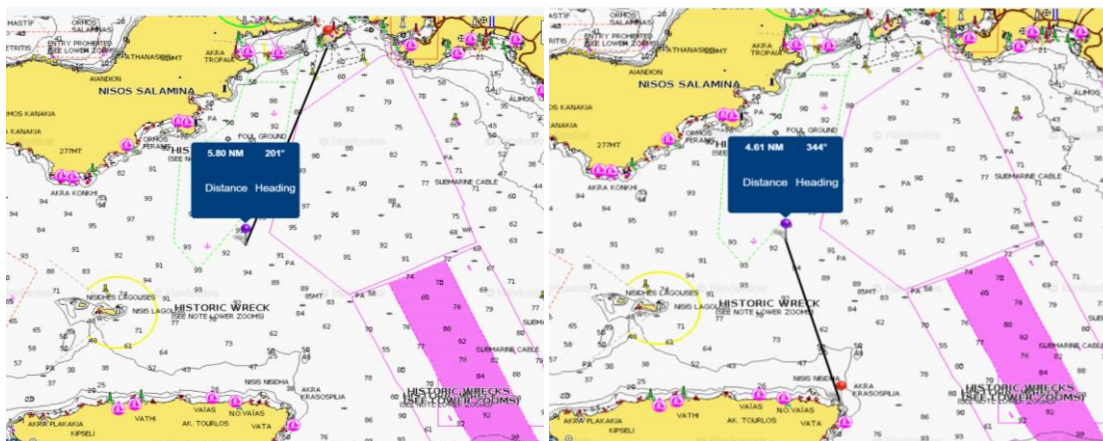
Ο Υποπλοίαρχος, ο οποίος είδε το συμβάν, έδωσε εντολή στον έτερο Ναύτη, να λασκάρει τον κάβο εφελκυσμού των παρελκομένων και ακολούθως κατευθύνθηκε προς το σημείο. Το σώμα του Ναύτη, μετά το λασκάρισμα του κάβου συγκράτησης, απεγκλωβίστηκε και βρέθηκε στην θάλασσα, χωρίς να παρατηρείται κάποια αντίδραση ενώ επέπλεε πρηνηδόν. Ο κάβος εφελκυσμού λόγω της σύνδεσής του με τα ποντισμένα παρελκόμενα και του βάρους τους, παρασύρθηκε επίσης βίαια στην θάλασσα. Το ΜΕΓΑΣ ΑΛΕΞΑΝΔΡΟΣ ευρίσκεται σε στίγμα φ: 37° 50, 7 Β - λ: 023° 32,4 Α, σε απόσταση περίπου 5,8 ν.μ ΝΝΔ της Ψυτάλλειας και 4.6 ν.μ ΒΒΔ της Άκρα Τούρλος (εικ. 20.1).

Εικ. 20.1 : Το γεωγραφικό στίγμα στο οποίο συνέβη το ναυτικό ατύχημα.

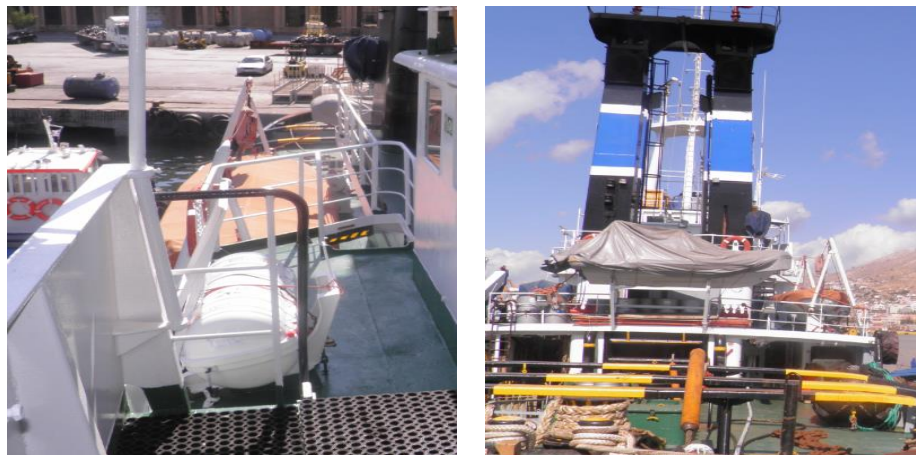
Εικ. 24: Η μια εκ των δυο σωσίβιων σχεδίων τοποθετημένη στην δεξιά πλευρά και η σωστική λέμβος.
