ΥΠΟΥΡΓΕΙΟ ΝΑΥΤΙΛΙΑΣ ΚΑΙ ΝΗΣΙΩΤΙΚΗΣ ΠΟΛΙΤΙΚΗΣ
ΕΛΛΗΝΙΚΗ ΥΠΗΡΕΣΙΑ ΔΙΕΡΕΥΝΗΣΗΣ ΝΑΥΤΙΚΩΝ
ΑΤΥΧΗΜΑΤΩΝ ΚΑΙ ΣΥΜΒΑΝΤΩΝ (ΕΛΥΔΝΑ)

ΕΚΘΕΣΗ ΔΙΕΡΕΥΝΗΣΗΣ ΝΑΥΤΙΚΟΥ ΑΤΥΧΗΜΑΤΟΣ
16/2013

ΠΡΟΣΑΡΑΞΗ ΤΟΥ Ε/Γ-Υ/Γ «ΦΛΑΙΝΓΚ ΝΤΟΛΦΙΝ ΧVII», Ν.Π. 11483 ΜΕ 29
ΕΠΙΒΑΤΕΣ ΣΕ ΑΒΑΘΗ ΣΤΙΣ ΝΗΣΙΔΕΣ ΤΣΕΛΕΒΙΝΙΑ
ΤΗΝ 18^Η ΔΕΚΕΜΒΡΙΟΥ 2013

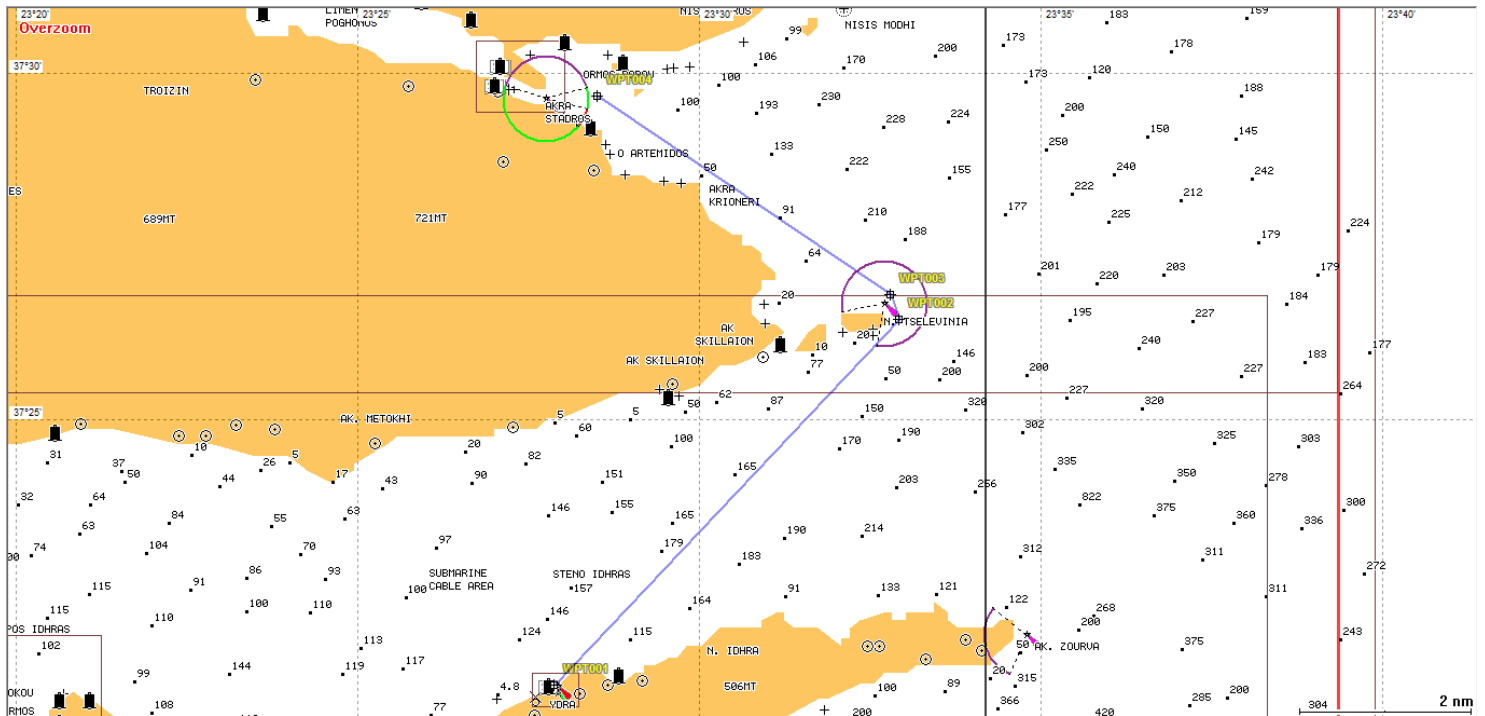
Την 18^η Δεκεμβρίου 2013 το Ε/Γ-Υ/Γ ΦΛΑΙΝΓΚ ΝΤΟΛΦΙΝ ΧVII επρόκειτο να εκτελέσει προγραμματισμένο πλου από τον λιμένα Πορτοχελίου προς τον λιμένα Πειραιά με ενδιάμεσους λιμένες κατάπλου τις Σπέτσες, την Ερμιόνη, την Ύδρα και τον Πόρο. Ο πλους προβλεπόταν να εκτελεσθεί σύμφωνα με το σχέδιο ταξιδιού (βλ. **Εικόνα 1/1**) που είχε προετοιμαστεί από τους Αξιωματικούς Γεφύρας του πλοίου.

Εικόνα 1/ 1: Απεικόνιση αποσπάσματος του σχεδίου ταξιδιού (γαλάζια γραμμή) του Ε/Γ-Υ/Γ ΦΛΑΙΝΓΚ ΝΤΟΛΦΙΝ ΧVII για την περιοχή του ατυχήματος.

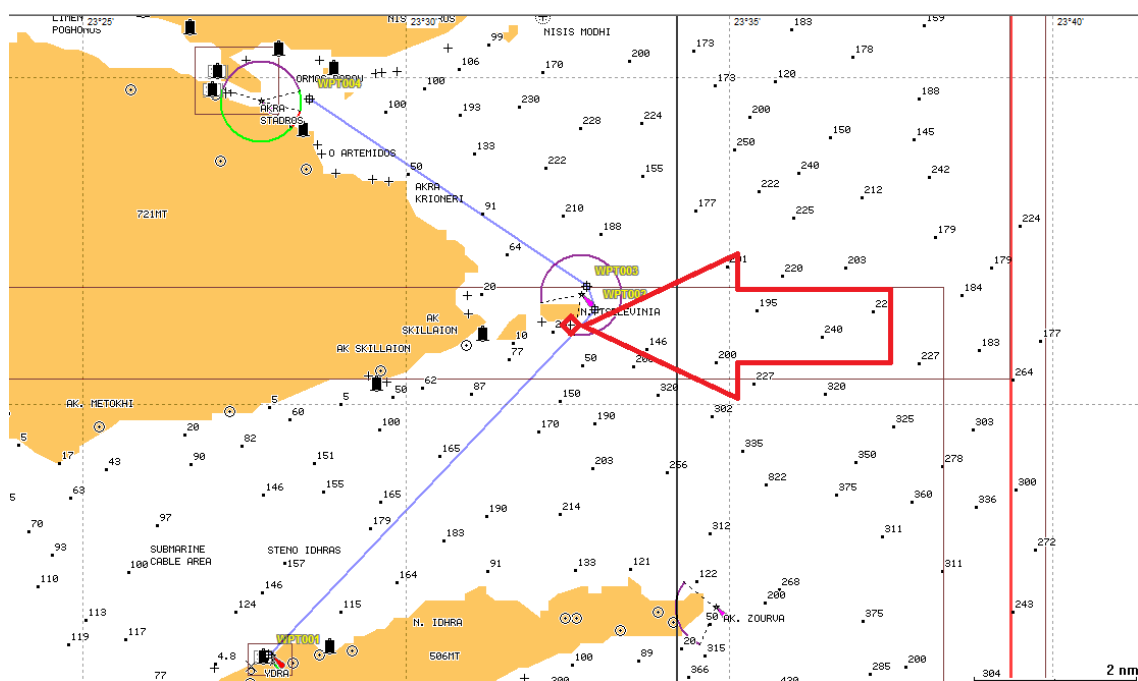
Εικόνα 2.3/1:
Η περιοχή προσάραξης στην οποία έχει σημειωθεί το ακριβές σημείο αυτής, ΝΑ της νησίδας Σκυλλί.

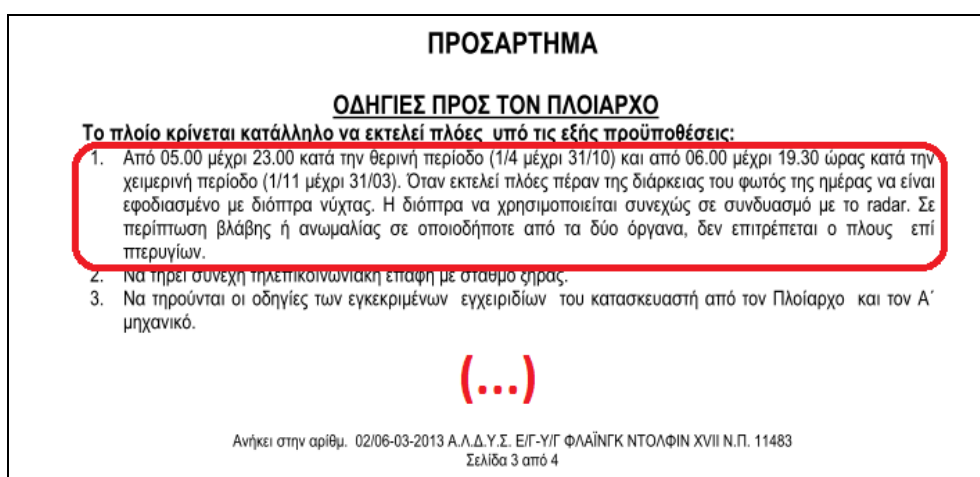
Η αδυναμία του πληρώματος της γέφυρας να ακολουθήσει την προβλεπόμενη διαδικασία τήρησης φυλακής σε συνθήκες νυκτός, σύμφωνα με τις προβλέψεις της STCW και των ΔΚΑΣ καθώς και σύμφωνα με τα οριζόμενα στην ΑΛΔΥΣ του σκάφους (βλ. **Εικόνα 4.1/2**), αποτέλεσε συντελεστικό παράγοντα για την επέλευση του εξεταζόμενου ατυχήματος.

Εικόνα 4.1/ 2: Απόσπασμα από την ΑΛΔΥΣ του σκάφους.

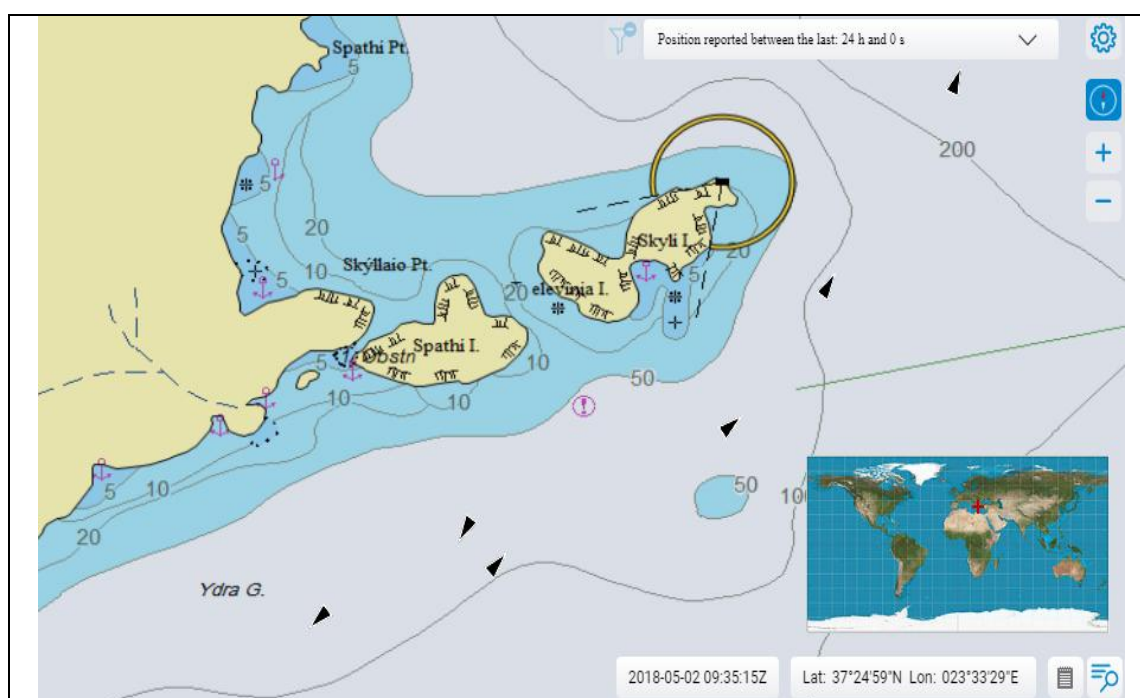
Κατά τη διαδικασία συλλογής στοιχείων για το εξεταζόμενο ατύχημα, προέκυψε ότι κατά τη διέλευση των Ε/Γ-Υ/Γ από τη θαλάσσια περιοχή πλησίον των νησίδων Τσελεβίνια, είναι συχνή πρακτική η προσέγγιση της ακτογραμμής, αλλά ακόμη και η διέλευση από το στενό που σχηματίζεται μεταξύ των νησίδων “Σπαθί” και “Σκυλλί” (**Εικόνα 4.2/1**), αφού όμως προηγηθεί τροποποίηση του πλάνου ταξιδιού.

Εικόνα 4.2/ 1: Ενδεικτική απεικόνιση των νησίδων Τσελεβίνα (ν. Σπαθί και ν. Σκυλλί) στον χάρτη της περιοχής.
Πηγή: EMSA - IMDatE)¹

Ειδικότερα για τη διέλευση μεταξύ των νησίδων, αυτή εκτελείται κυρίως για λόγους μείωσης των αναταράξεων του σκάφους, όταν πνέουν άνεμοι από Βόρειες Διευθύνσεις.
