ΥΠΟΥΡΓΕΙΟ ΝΑΥΤΙΛΙΑΣ ΚΑΙ ΑΙΓΑΙΟΥ
ΕΛΛΗΝΙΚΗ ΥΠΗΡΕΣΙΑ ΔΙΕΡΕΥΝΗΣΗΣ ΝΑΥΤΙΚΩΝ
ΑΤΥΧΗΜΑΤΩΝ ΚΑΙ ΣΥΜΒΑΝΤΩΝ (ΕΛΥΔΝΑ)

ΕΚΘΕΣΗ ΔΙΕΡΕΥΝΗΣΗΣ ΝΑΥΤΙΚΟΥ ΑΤΥΧΗΜΑΤΟΣ

01/2012

ΘΕΜΑ: ΠΥΡΚΑΓΙΑ ΣΤΟ ΧΩΡΟ ΤΟΥ ΓΚΑΡΑΖ ΣΤΟ Ε/Γ-Ο/Γ «ΚΡΗΤΗ ΙΙ» Ν.ΧΑΝΙΩΝ

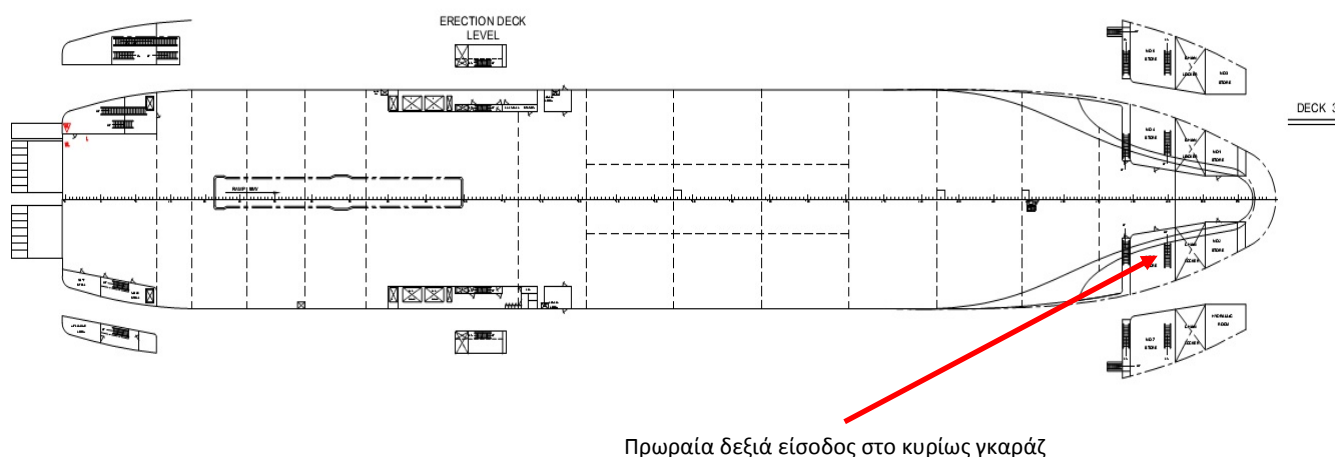
Κάτοψη κύριου γκαράζ Κατάστρωμα Νο 3 όπου απεικονίζεται η θύρα από την οποία εισήλθε το πλήρωμα

Πρωραία δεξιά είσοδος στο κυρίως γκαράζ

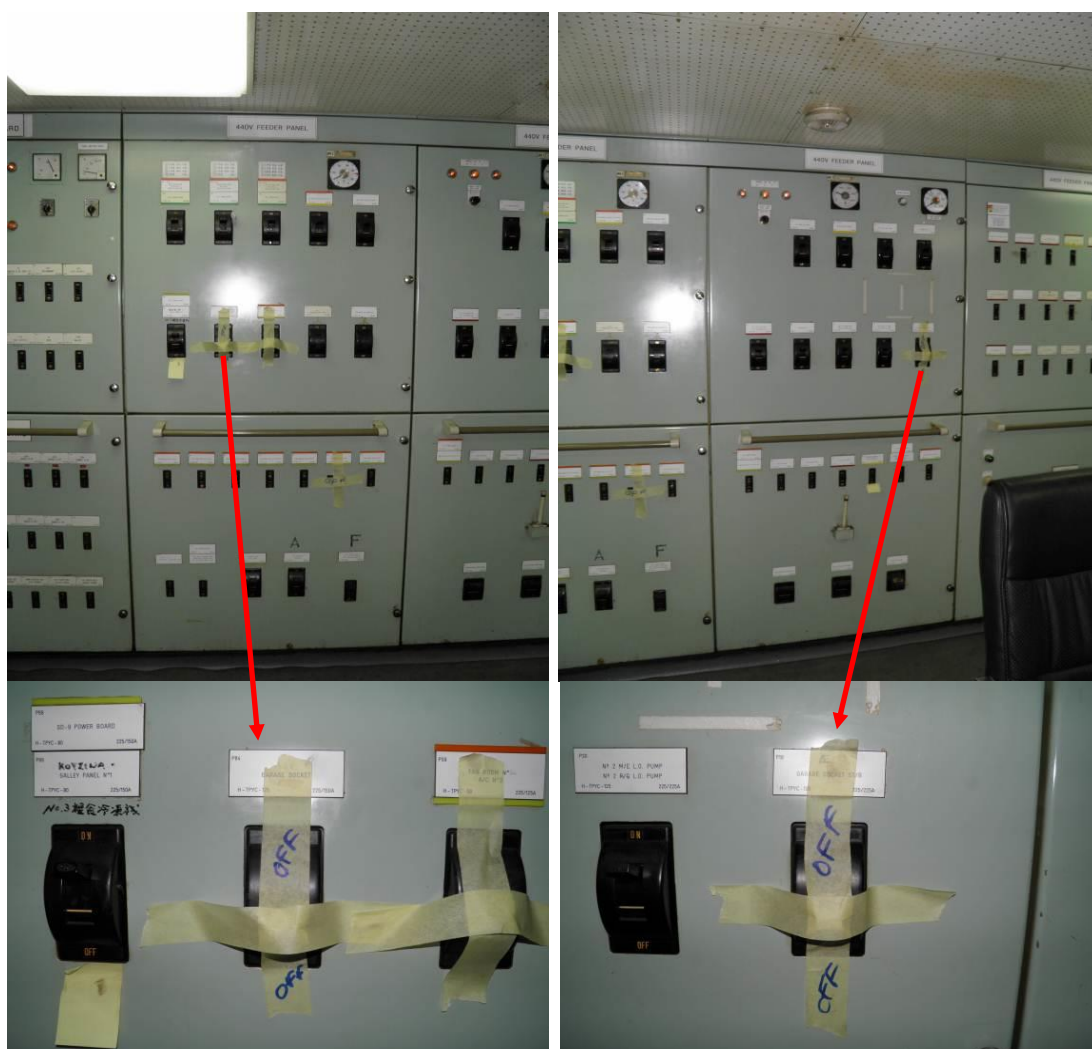
Κεντρικός πίνακας διανομής ηλεκτρικού ρεύματος στο Ε.С.R. όπου απεικονίζονται οι διακόπτες για τους ρευματολήπτες στο χώρο του γκαράζ.

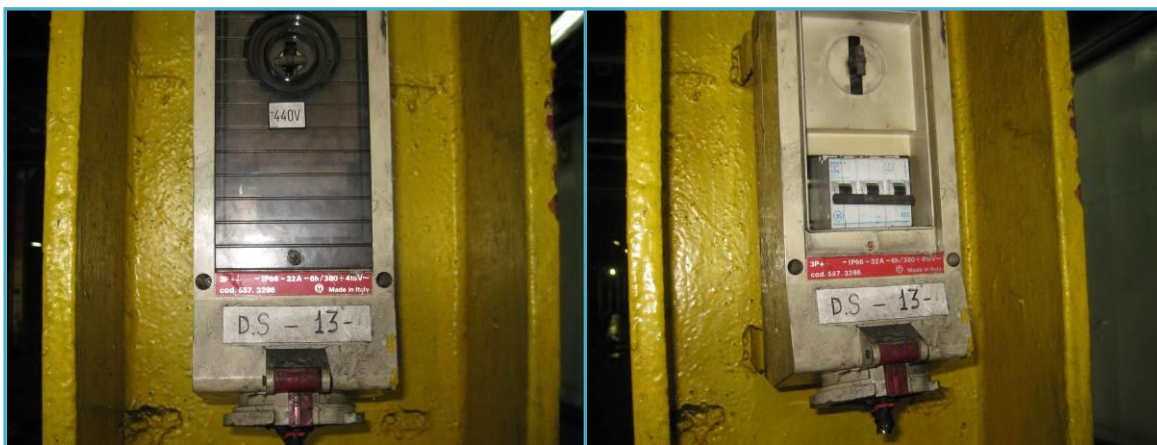
Επιπλέον, εντός των ρευματοδοτών υφίστατο ασφαλειοδιακόπτης των 32 A, για την προστασία από υπερεντάσεις ρεύματος.

Ρευματοδότης για την τροφοδοσία των φορητών ψυγείων

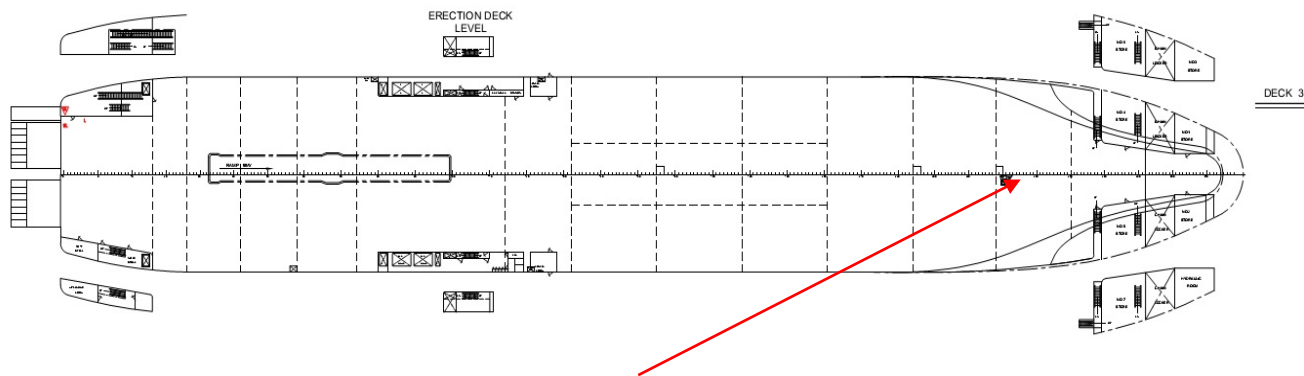
Η διάταξη εγκατάστασης του κυκλώματος στο χώρο του Καταστρώματος Νο 3 του κυρίως γκαράζ περιλάμβανε δύο σταθερές κάμερες για την παρακολούθηση των πλευρικών στεγανών θυρών (μπαρκαρίζα), δύο σταθερές κάμερες για την παρακολούθηση των πρυμναίων καταπελτών και ακόμη μία σταθερή κάμερα στο μέσο του πρωραίου τμήματος του γκαράζ στη θέση περίπου του νομέα 255 και με τομέα κάλυψης πρύμνηθεν. Εντούτοις, το οπτικό πεδίο της πρωραίας κάμερας δεν κάλυπτε όλο τον τομέα του πρωραίου γκαράζ κατά το οριζόντιο εύρος, ενώ κατά το κατακόρυφο προέκυψε ότι περιοριζόταν από τις οροφές των φορτηγών/οχημάτων.

Σημείο εγκατάστασης πρωραίας κάμερας στο κύριο γκαράζ

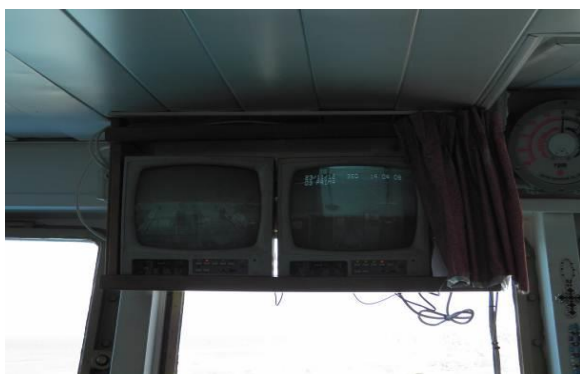
Οι οθόνες του μόνιμου συστήματος παρακολούθησης, τοποθετημένες στο πρωραίο μέρος της γέφυρας.

Εντούτοις, δεν κατέστη εφικτή η επιβεβαίωση ύπαρξης καπνού ή φλόγας διότι αφενός το οπτικό πεδίο ήταν περιορισμένο, αφετέρου η οθόνη δεν παρείχε ευκρίνεια λόγω της ασπρόμαυρης απεικόνισης. Ακολούθως ο Ύπαρχος του πλοίου, όπως αναφέρθη, επιβεβαίωσε την ύπαρξη πυρκαγιάς, και δεν απαιτήθηκε περαιτέρω πληροφόρηση από το σύστημα οπτικής παρακολούθησης, αναφορικά με την εκδήλωση και τον εντοπισμό της πυρκαγιάς.

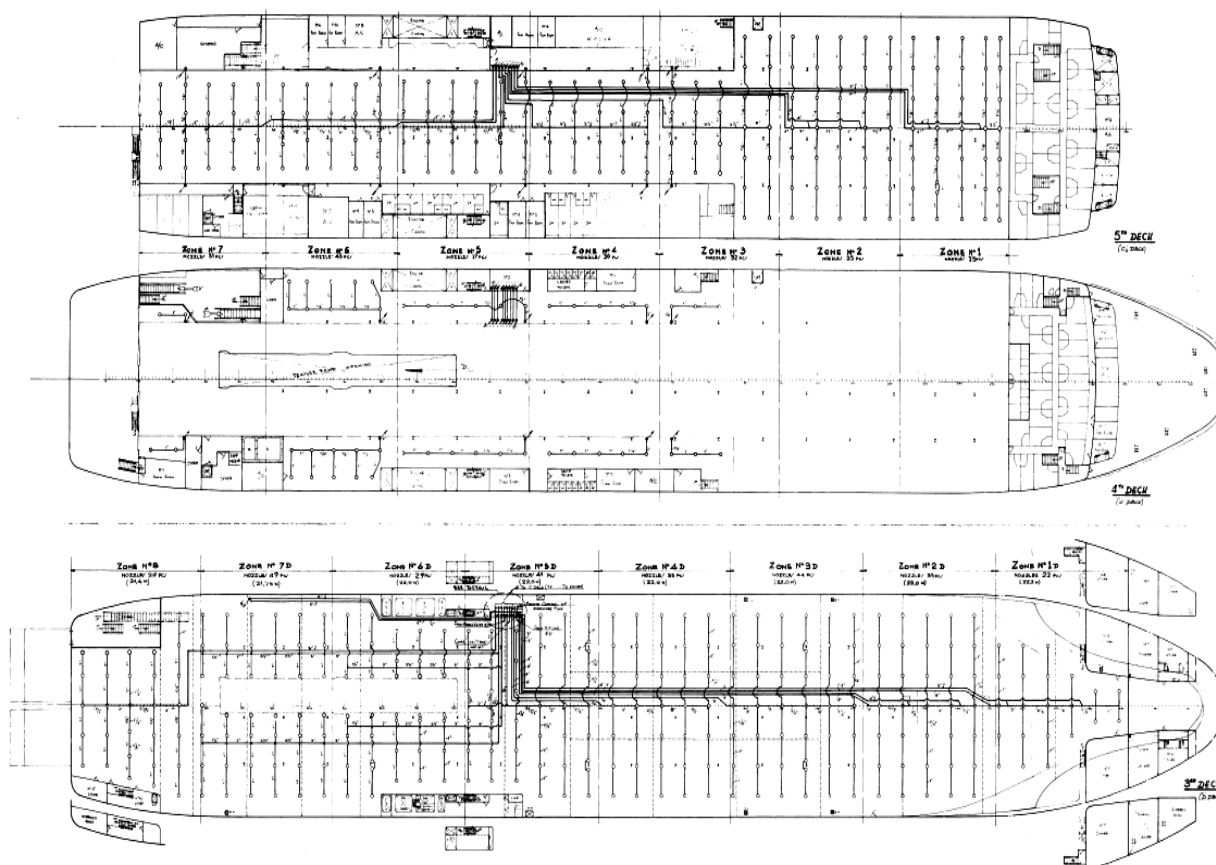
Δίκτυο σωληνώσεων παροχής θαλασσιού ύδατος στους χώρους των γκαράζ

Κατά τη λειτουργία της αντλίας παροχής θαλασσιού ύδατος του συστήματος, η οποία δύναται να ελέγχεται από την ένδειξη μετρητή πίεσεως (μανόμετρο) τοποθετημένου σε αυτήν, δεν αναφέρθη κάποιο πρόβλημα. Εντούτοις, δύναται να παρατηρηθεί ότι η παράλληλη λειτουργία πολλών ζωνών του συστήματος Drencher, ήτοι η ενεργοποίηση επιπλέον ζωνών για ψύξη, ενδέχεται να επηρεάζει την απόδοσή του, λόγω μείωσης της παροχής ύδατος στις κρίσιμες ζώνες της πυρκαγιάς. Επί του θέματος, δεν υφίσταται ειδικότερο πλαίσιο τεχνικών οδηγιών για τη λειτουργία του μέγιστου αριθμού ζωνών σε σχέση με την απαιτούμενη απόδοση του συστήματος καταιονισμού, πέραν του ελάχιστου αριθμού ταυτόχρονης λειτουργίας των δύο μεγαλύτερων διαδοχικών ζωνών, σύμφωνα με τις απαιτήσεις της υφιστάμενης εθνικής και διεθνούς νομοθεσίας.

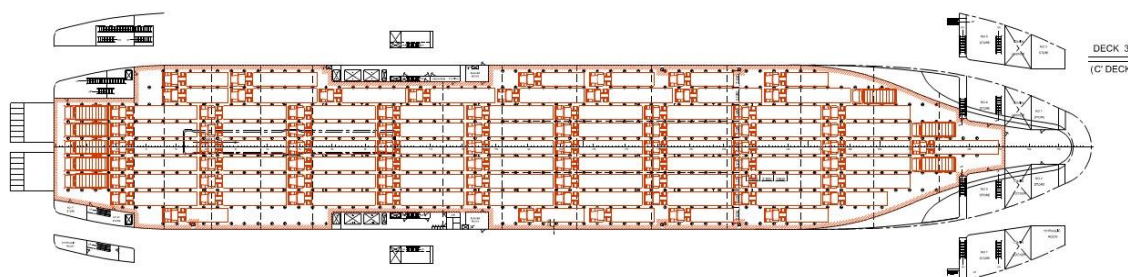
Απόσπασμα από το σχέδιο του εγχειριδίου στοιβασίας του πλοίου όπου απεικονίζεται η διάταξη των φορτηγών οχημάτων. Οι πλευρικοί διάδρομοι απεικονίζονται με κόκκινη διαγράμμιση.

Το πλάνο στοιβασίας του ΚΡΗΤΗ II, προέβλεπε την ύπαρξη πλευρικών διαδρόμων, αριστερά και δεξιά των γκαράζ του πλοίου για την ελεύθερη πρόσβαση και προσπέλαση των χώρων, οι οποίοι δεν θα έπρεπε να καταλαμβάνονται από οχήματα κατά την στοιβασία τους.

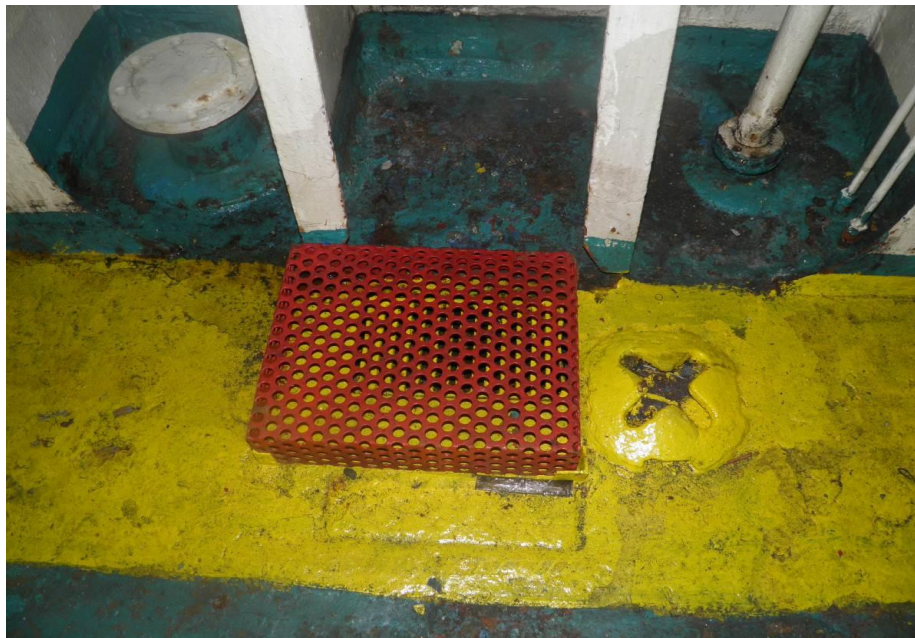
ναυτικά ατυχήματα, κυρίως λόγω έμφραξης των ευδιαίων από υπολείμματα φορτίου ή στερεών προϊόντων της πυρκαγιάς.

Στη εξεταζόμενη περίπτωση δεν καταγράφηκε πρόβλημα κλίσης του πλοίου λόγω της συνεχούς λειτουργίας του συστήματος Drencher και της ρίψης ύδατος για την κατάσβεση της πυρκαγιάς καθόλη τη διάρκεια διαχείρισης του περιστατικού.

Φωτογραφία ευδιαίου
