ΥΠΟΥΡΓΕΙΟ ΝΑΥΤΙΛΙΑΣ ΚΑΙ ΝΗΣΙΩΤΙΚΗΣ ΠΟΛΙΤΙΚΗΣ  
ΕΛΛΗΝΙΚΗ ΥΠΗΡΕΣΙΑ ΔΙΕΡΕΥΝΗΣΗΣ ΝΑΥΤΙΚΩΝ  
ΑΤΥΧΗΜΑΤΩΝ ΚΑΙ ΣΥΜΒΑΝΤΩΝ (ΕΛΥΔΝΑ)

**ΕΚΘΕΣΗ ΔΙΕΡΕΥΝΗΣΗΣ ΝΑΥΤΙΚΟΥ ΑΤΥΧΗΜΑΤΟΣ**  
**01/2022**

**ΘΑΝΑΣΙΜΟΣ ΤΡΑΥΜΑΤΙΣΜΟΣ ΟΔΗΓΟΥ ΦΟΡΤΗΓΟΥ ΟΧΗΜΑΤΟΣ  
ΕΝΤΟΣ ΤΟΥ Ε/Γ – Ο/Γ «ΔΙΟΝΥΣΙΟΣ ΣΟΛΩΜΟΣ» Ν.Π.: 10368**

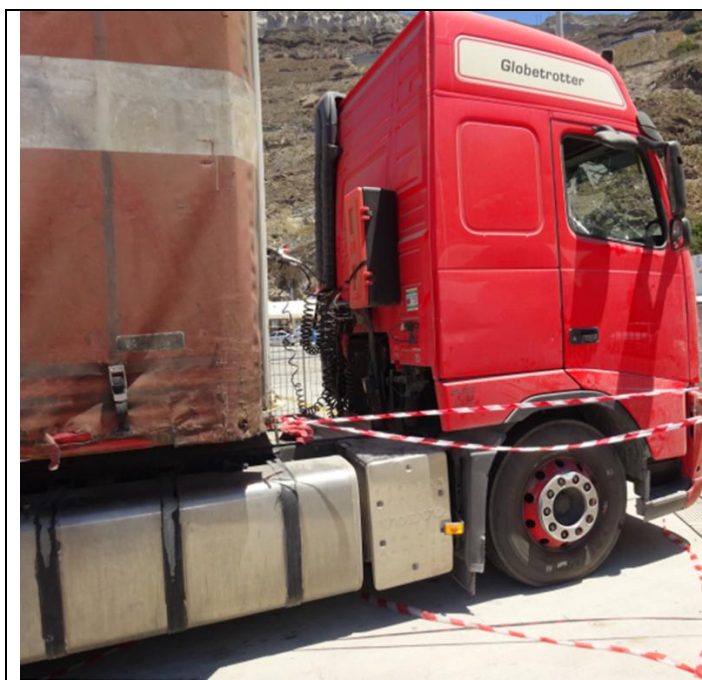
**Εικόνα 2:** Ο εμπλεκόμενος με το ναυτικό ατύχημα οδικός ελκυστήρας (τράκτορας), κατηγορίας N3

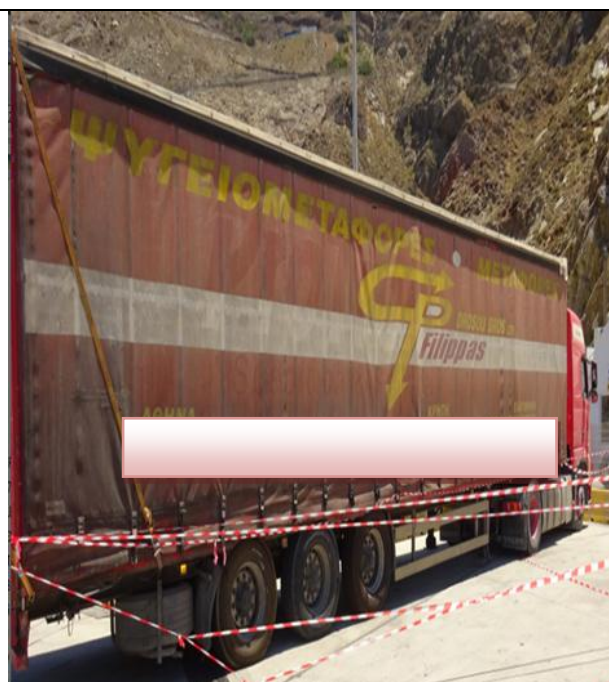
**Εικόνα 3:** Το εμπλεκόμενο με το ναυτικό ατύχημα ρυμουλκούμενο, κατηγορίας O4

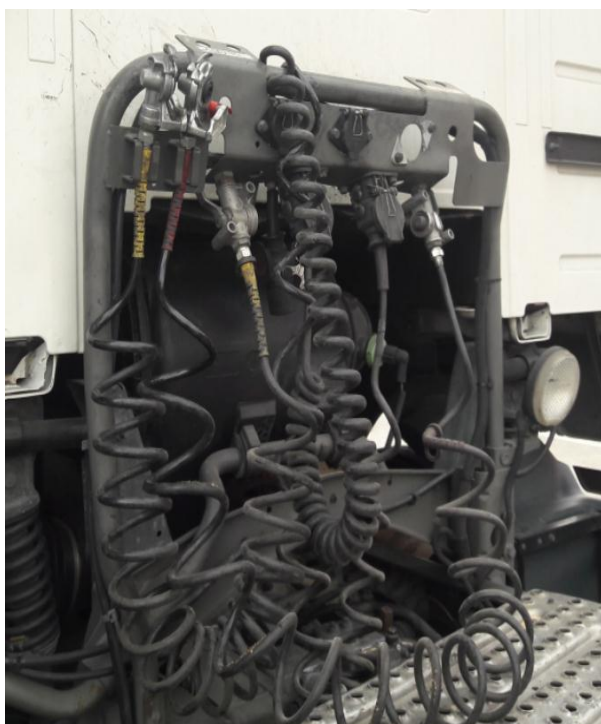
Στη συνέχεια, συνδέονται η ηλεκτρική παροχή (ρευματοδότης) του ελκυστήρα και οι ταχυσύνδεσμοι των σωληνώσεων παροχής πεπιεσμένου αέρα. Ακολούθως ανοίγονται διαδοχικά τα επιστόμια (βάνες) των παροχών, όπου υπάρχουν, τα οποία είναι α) της συνεχούς παροχής (κόκκινος αγωγός) και β) της εντολής πέδησης (κίτρινος αγωγός).

**Εικόνα 10:** Πλατφόρμα ζεύξης ελκυστήρα με τα καλώδια τροφοδοσίας ρεύματος και παροχής αέρα στο ρυμουλκούμενο

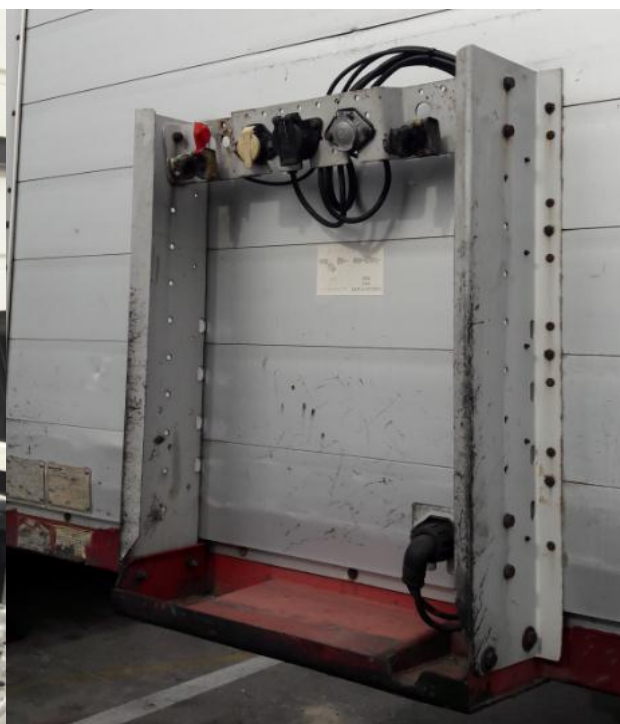
**Εικόνα 11:** Πλατφόρμα ζεύξης επικαθήμενου με τους υποδοχείς καλωδίων τροφοδοσίας ρεύματος και αέρα

Σημειώνεται ότι, το σύστημα πέδησης του επικαθήμενου (σύστημα φρένων) είναι υδραυλικό-πνευματικό και όταν δεν είναι συνδεδεμένο με τον ελκυστήρα οι τροχοί του δεν μπορούν να κινηθούν. Αυτό συμβαίνει επειδή η πίεση του αέρα είναι απαραίτητη για την απελευθέρωση των φρένων.
