ΕΛΛΗΝΙΚΗ ΔΗΜΟΚΡΑΤΙΑ
ΕΛΛΗΝΙΚΗ ΥΠΗΡΕΣΙΑ ΔΙΕΡΕΥΝΗΣΗΣ ΝΑΥΤΙΚΩΝ
ΑΤΥΧΗΜΑΤΩΝ ΚΑΙ ΣΥΜΒΑΝΤΩΝ (ΕΛΥΔΝΑ)

ΕΚΘΕΣΗ ΔΙΕΡΕΥΝΗΣΗΣ ΝΑΥΤΙΚΟΥ ΑΤΥΧΗΜΑΤΟΣ
02/2018

ΠΡΟΣΑΡΑΞΗ Ε/Π-Α/Κ «ΜΠΑΡΜΠΑ ΛΑΜΠΡΟΣ» - ΘΑΝΑΤΟΣ ΑΛΙΕΑ

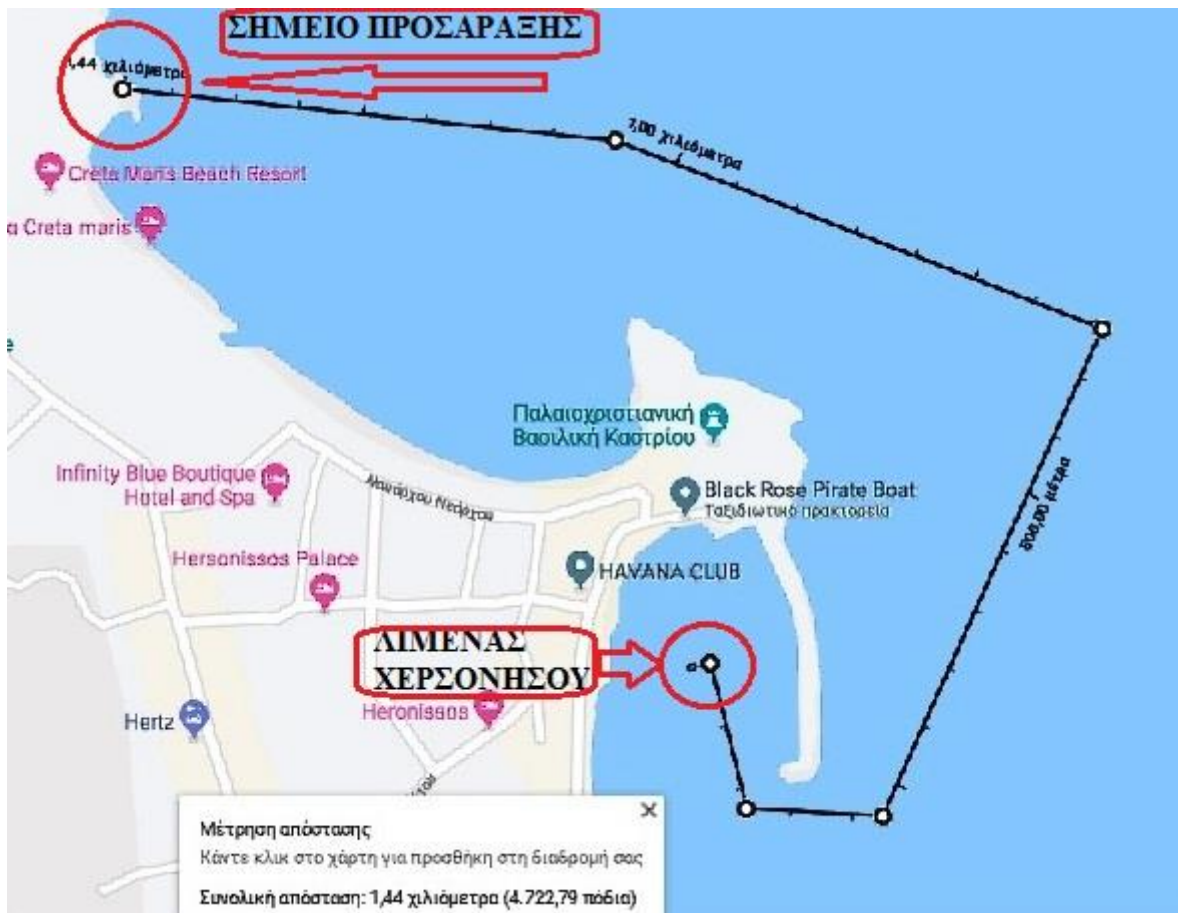
Εικόνα 2: Απεικόνιση εκτιμώμενης απόστασης από τον Λιμένα Χερσονήσου έως το σημείο προσάραξης του Α/Κ

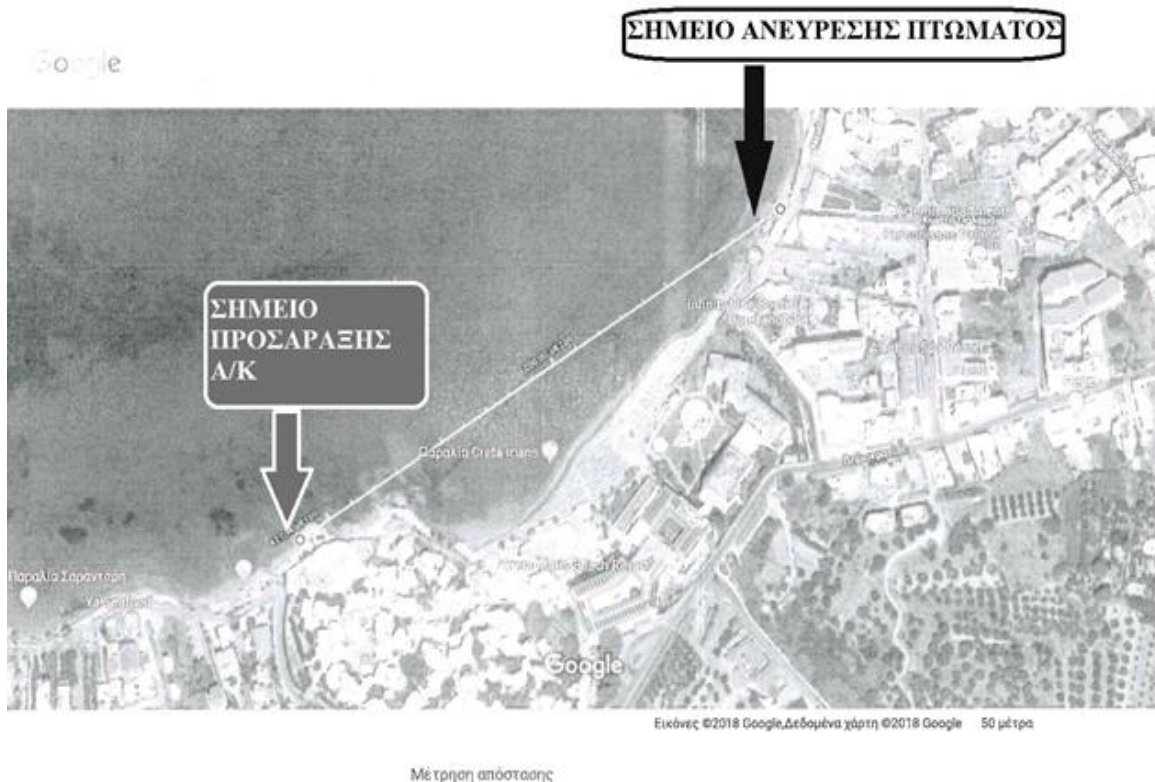
Η σορός του Κυβερνήτη βρέθηκε, όπως απεικονίζεται χαρακτηριστικά και στις παρακάτω φωτογραφίες (Εικόνες 09, 10 και 11), σε μια απόσταση 427 μέτρα περίπου από το σημείο προσάραξης του σκάφους.

Εικόνα 09: Χάρτης απεικόνισης σημείων προσάραξης Α/Κ ΜΠΑΡΜΠΑ ΛΑΜΠΡΟΣ ΚΑΙ ανεύρεσης σορού του Κυβερνήτη
Πηγή: GOOGLE MAP

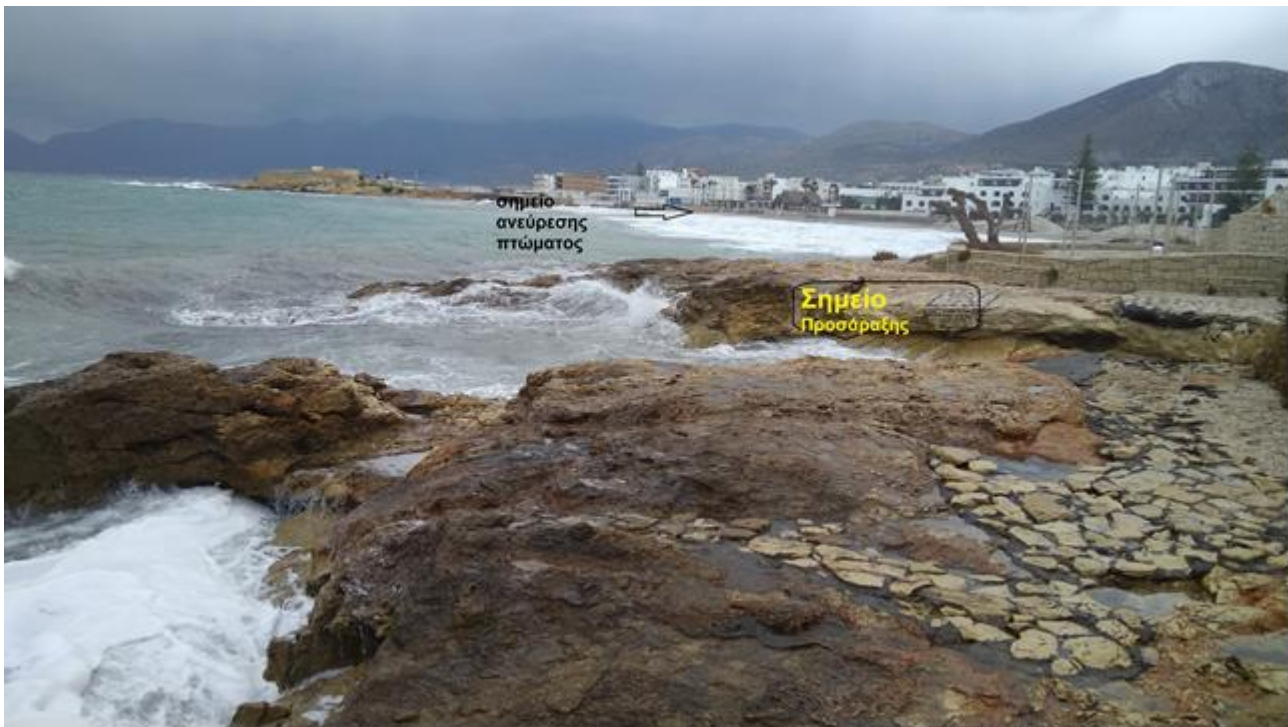
Εικόνα 10: Απεικόνιση του σημείου ανεύρεσης της σορού του Κυβερνήτη σε σχέση με το σημείο προσάραξης

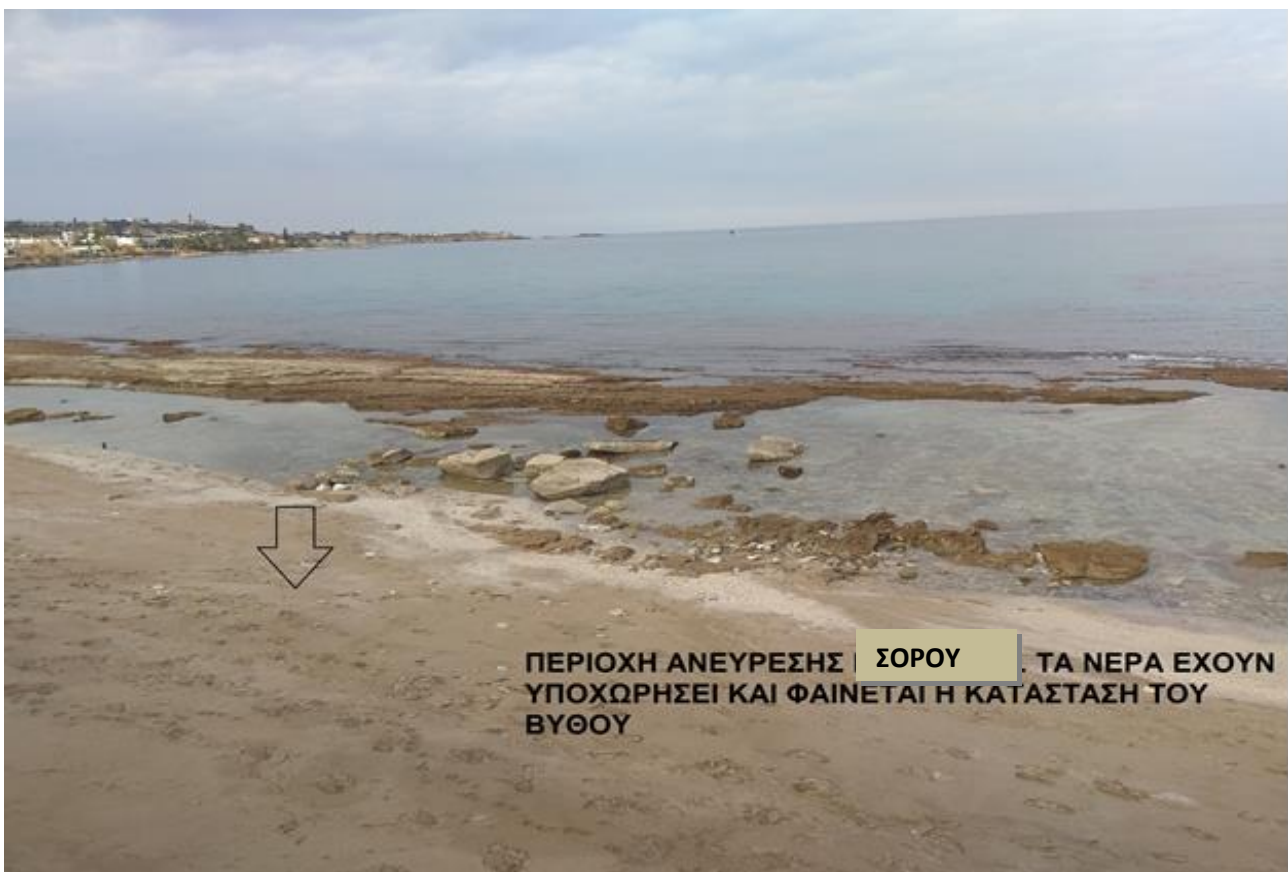
Εικόνα 11: Απεικόνιση της περιοχής ανεύρεσης της σορού του Κυβερνήτη

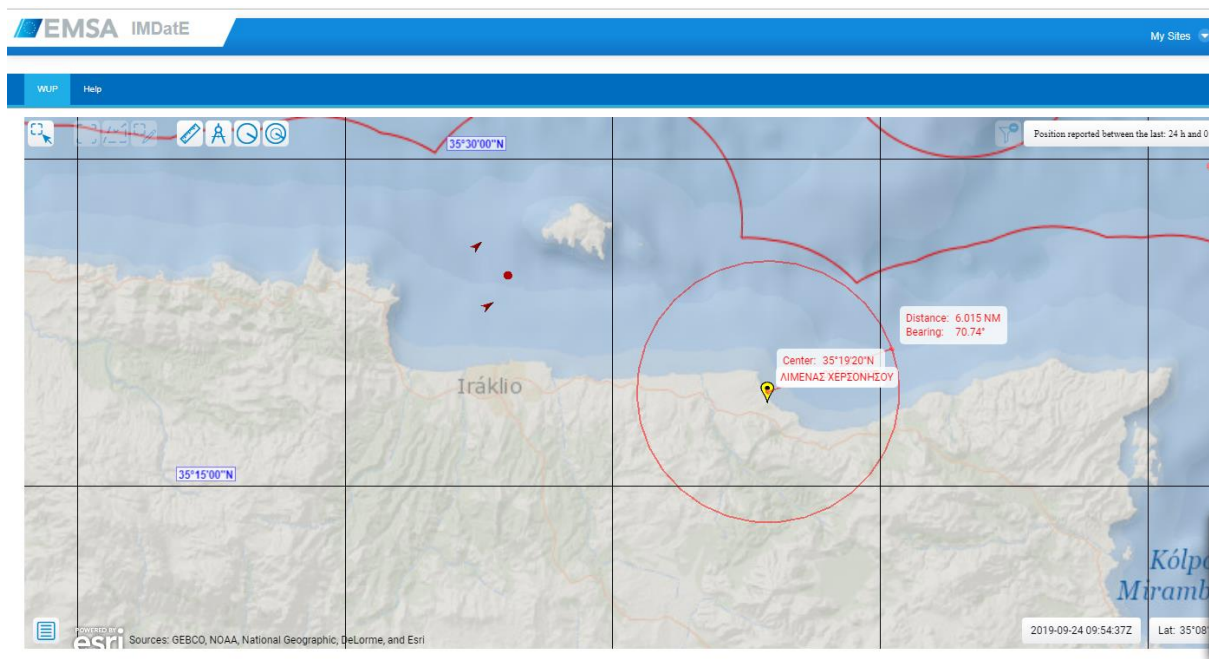
Η χρονική στιγμή της πτώσης του Αλιέα στη θάλασσα δεν ήταν εφικτό να προσδιορισθεί καθόσον δεν έγινε αντιληπτή από κάποιον, ενώ παράλληλα δεν προέκυψαν πρόσθετα στοιχεία ως προς την πορεία του σκάφους πριν το ναυτικό ατύχημα. Σύμφωνα με συλλεχθείσες πληροφορίες και λαμβάνοντας υπόψη τα τοπικά όρια ισχύος της άδειας εκτέλεσης πλόων (έως (04) τέσσερα ν.μ απο την πλησιέστερη ακτή ή έως (06) έξι ν.μ απο το σημείο αναχώρησης), εκτιμάται ότι η περιοχή της αλιευτικής δραστηριότητας του Α/Κ, εκτεινόταν απο την θαλάσσια περιοχή Χερσονήσου έως την θαλάσσια περιοχή Γούβες Ηρακλείου, όπως χαρακτηριστικά απεικονίζεται κατά προσέγγιση στον παρακάτω χάρτη εντός κόκκινου κύκλου.

Εικόνα 12: Χάρτης ενδεικτικής απεικόνισης περιοχής επιτρεπόμενης αλιευτικής δραστηριότητας του Α/Κ ΜΠΑΡΜΠΑ ΛΑΜΠΡΟΣ. Πηγή: Emsa IMDatE.

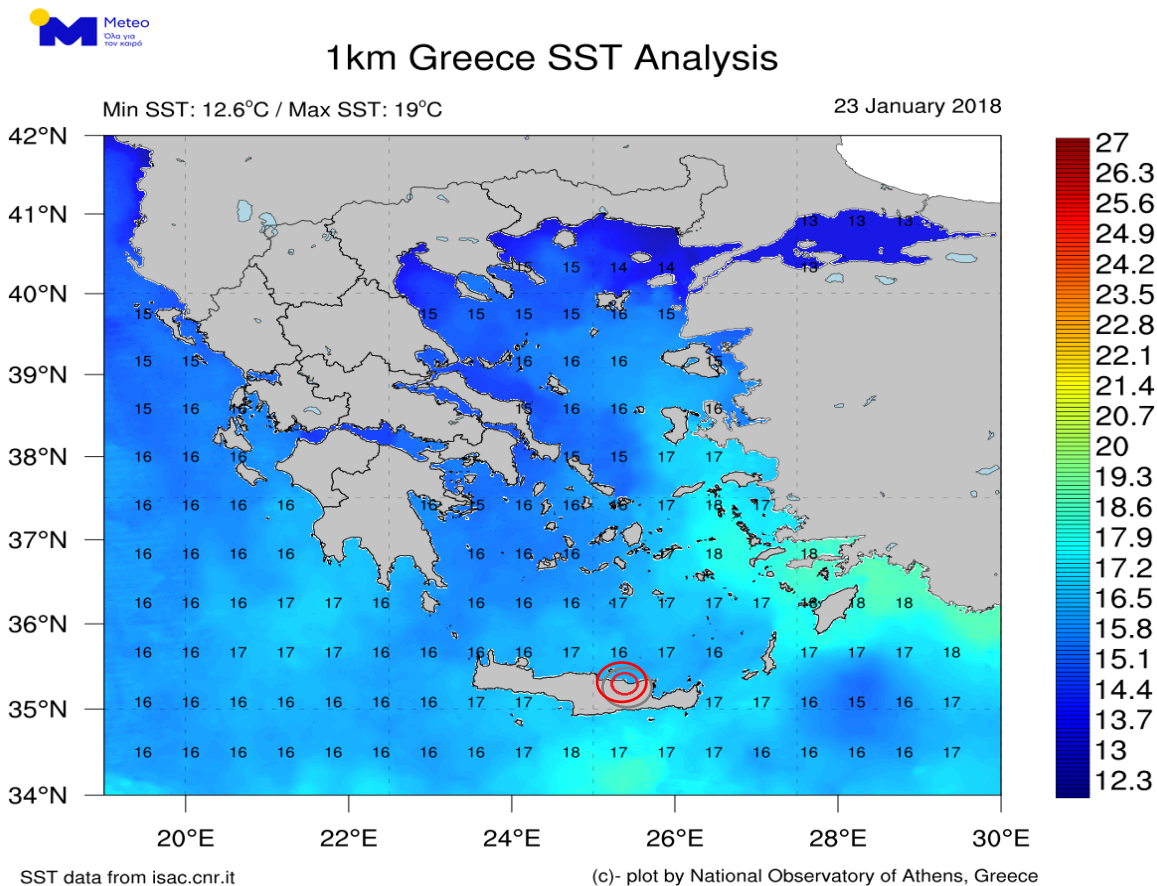
Ωστόσο εκτιμάται ότι καταλυτικό ρόλο ως προς τον χρόνο επιβίωσης του αλιέα στην θάλασσα διαδραμάτισε και η κατανάλωση αλκοόλ - του οποίου η επίδραση στον ανθρώπινο οργανισμό αναλύεται διεξοδικά παρακάτω - διότι συνέβαλλε στην περαιτέρω μείωση της θερμοκρασίας του σώματος του θανόντα, με κίνδυνο την πρόκληση υποθερμίας και αποτέλεσμα τη μείωση του χρόνου επιβίωσης στο νερό.

Πίνακας 2: Απεικόνιση θερμοκρασίας θαλάσσης (ο κόκκινος κύκλος απεικονίζει γεωγραφικά την θερμοκρασία θαλάσσης στην περιοχή της Χερσονήσου. Πηγή: meteo.gr
