ΥΠΟΥΡΓΕΙΟ ΝΑΥΤΙΛΙΑΣ ΚΑΙ ΝΗΣΙΩΤΙΚΗΣ ΠΟΛΙΤΙΚΗΣ  
ΕΛΛΗΝΙΚΗ ΥΠΗΡΕΣΙΑ ΔΙΕΡΕΥΝΗΣΗΣ ΝΑΥΤΙΚΩΝ  
ΑΤΥΧΗΜΑΤΩΝ ΚΑΙ ΣΥΜΒΑΝΤΩΝ (ΕΛΥΔΝΑ)

**ΕΚΘΕΣΗ ΔΙΕΡΕΥΝΗΣΗΣ ΝΑΥΤΙΚΟΥ ΑΤΥΧΗΜΑΤΟΣ**  
**03/2017**

**ΘΑΝΑΣΙΜΟΣ ΤΡΑΥΜΑΤΙΣΜΟΣ ΟΔΗΓΟΥ ΦΟΡΤΗΓΟΥ ΟΧΗΜΑΤΟΣ  
ΕΝΤΟΣ ΤΟΥ Ε/Γ – Ο/Γ «BLUE STAR 1» Ν.Π.: 10744**

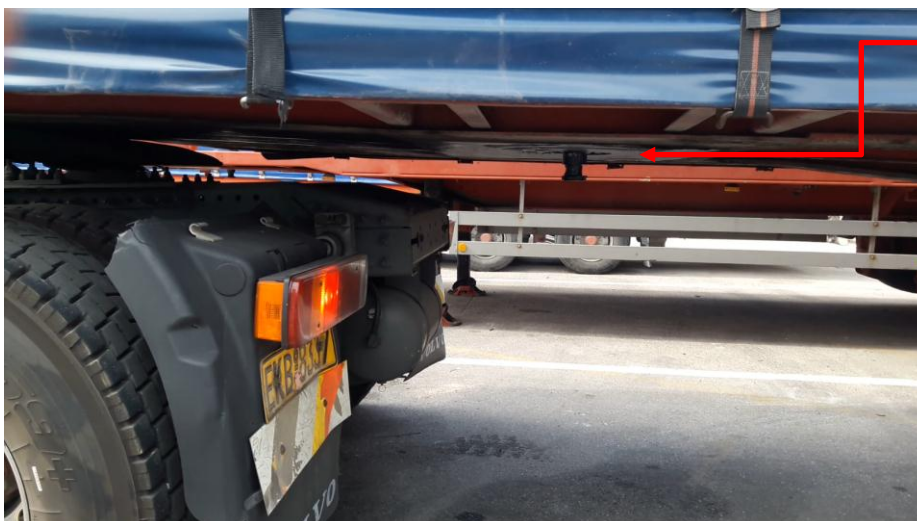
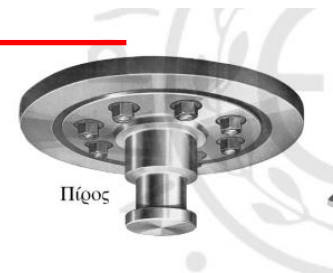
**Εικόνα 5:** Ο πύρος έλξης του ημιρυμουλκούμενου

Η σύνδεση μεταξύ του ρυμουλκού και του επικαθήμενου πραγματοποιείται με τη ζεύξη του πύρου έλξης του επικαθήμενου στην πλάκα επικαθήσεως του ρυμουλκού και πιο συγκεκριμένα, όταν ο πύρος εφαρμόσει χωρίς ανοχές στην πλάκα επικαθήσεως και ακουστεί ο χαρακτηριστικός μεταλλικός ήχος (Εικόνες 5 & 6).

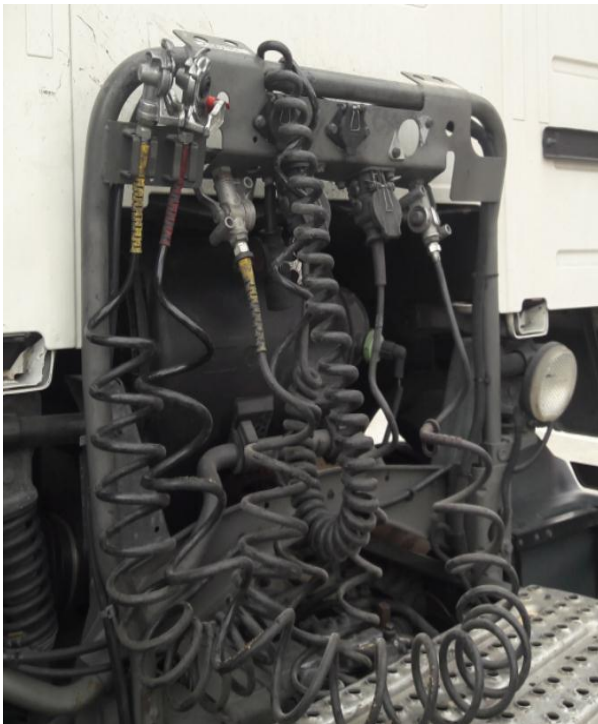
**Εικόνα 7:** Πλατφόρμα ζεύξης τράκτορα με τα καλώδια τροφοδοσίας ρεύματος και παροχής αέρα στο ρυμουλκούμενο

Στη συνέχεια, συνδέονται η ηλεκτρική παροχή (ρευμοτοδότης) του ρυμουλκού και οι ταχυσύνδεσμοι των σωληνώσεων παροχής πεπιεσμένου αέρα. Ακολούθως ανοίγονται διαδοχικά τα επιστόμια (βάνες) των παροχών, όπου υπάρχουν, τα οποία είναι α) της συνεχούς παροχής (κόκκινος αγωγός) και β) της εντολής πέδησης (κίτρινος αγωγός) (Εικόνες 7 & 8).

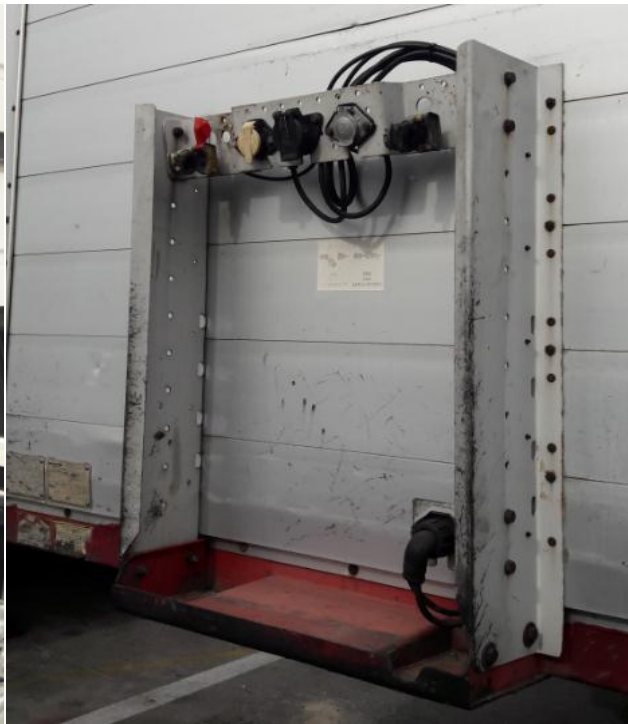
**Εικόνα 8:** Πλατφόρμα ζεύξης επικαθήμενου με τους υποδοχείς καλωδίων τροφοδοσίας ρεύματος και αέρα

Σημειώνεται ότι, το σύστημα πέδησης του επικαθήμενου (σύστημα φρένων) είναι υδραυλικό-πνευματικό και όταν δεν είναι συνδεδεμένο με το ρυμουλκό οι τροχοί του δεν μπορούν να κινηθούν. Αυτό συμβαίνει επειδή η πίεση του αέρα είναι απαραίτητη για την απελευθέρωση των φρένων.

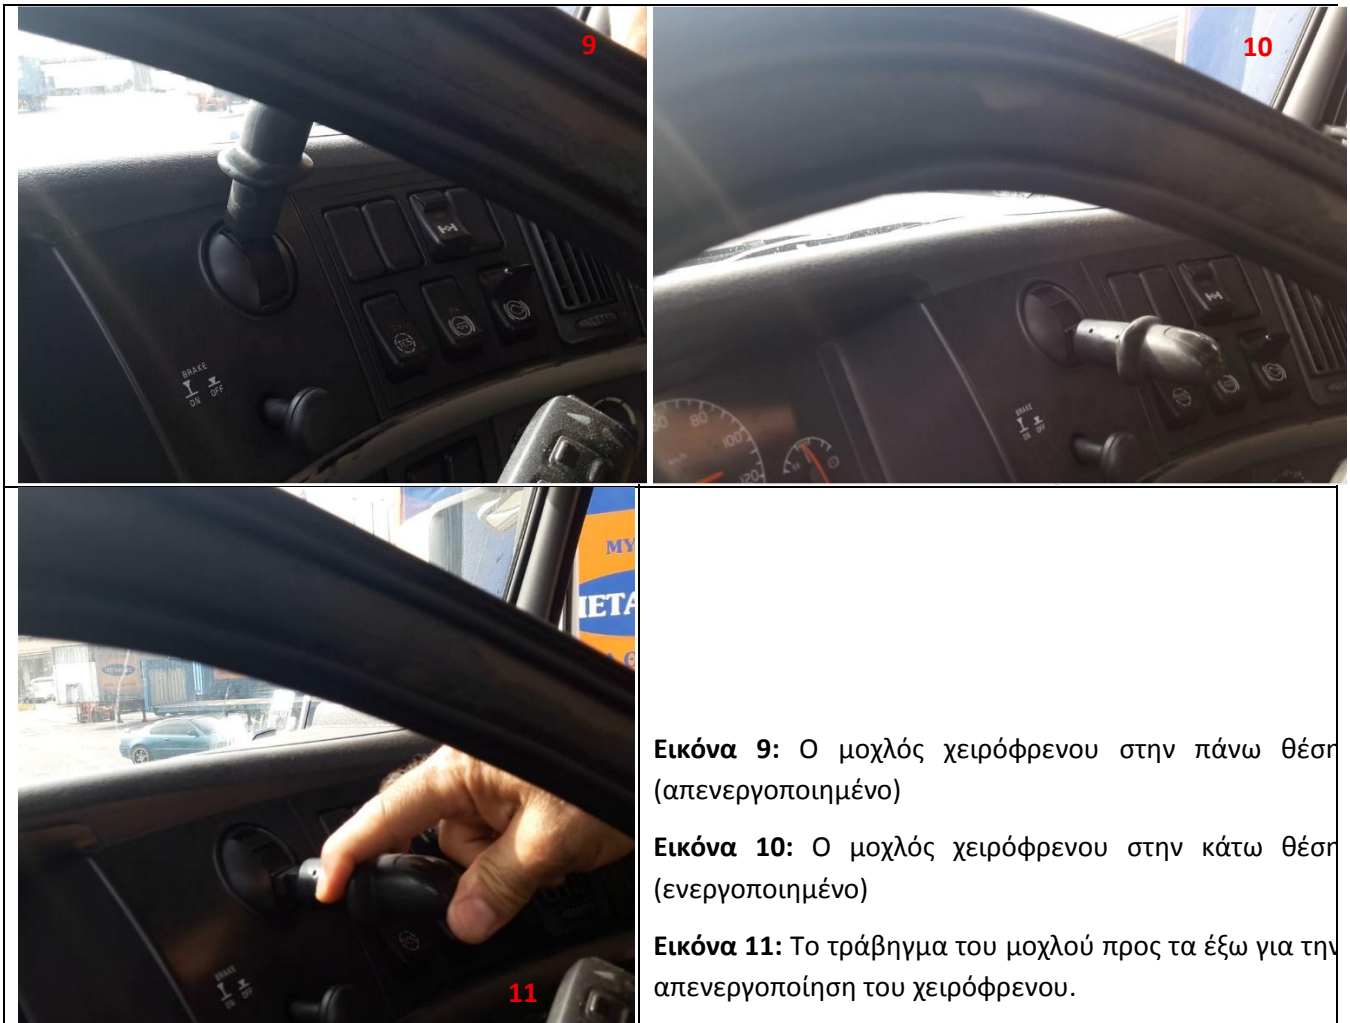
Το χειρόφρενο είναι ένας χειροκίνητος μηχανισμός που χρησιμοποιείται για την ακινητοποίηση του οχήματος και την εξασφάλιση ασφαλούς στάθμευσης του, αφού πρώτα σταματήσει με τα κανονικά φρένα. Ο μοχλός του χειρόφρενου στο εμπλεκόμενο ρυμουλκό βρισκόταν στο δεξιό μέρος του πίνακα οργάνων, πίσω από το τιμόνι και διέθετε δύο θέσεις λειτουργίας. Όταν ο μοχλός βρισκόταν στην επάνω θέση το χειρόφρενο ήταν απενεργοποιημένο και ενεργοποιούνταν με την τοποθέτηση του μοχλού στην κάτω θέση. Για την απενεργοποίηση του χειρόφρενου ο οδηγός έπρεπε να τραβήξει τον μοχλό προς τα έξω και στη συνέχεια να τον τοποθετήσει στην επάνω θέση (**Εικόνες 9,10,11**). Σημειώνεται ότι, η ενεργοποίηση του χειρόφρενου στα Φ/Γ οχήματα συνοδεύεται από χαρακτηριστικό ήχο της εκτόνωσης (βραχύς συριγμός) και δύναται να γίνει αντιληπτή από άτομα που βρίσκονται σε κοντινή απόσταση.

Η ενεργοποίηση του χειρόφρενου καθίσταται υποχρεωτική για τους οδηγούς των οχημάτων, πριν εξέλθουν από αυτό για τη διενέργεια οιασδήποτε εργασίας, σύμφωνα με το άρθρο 12 παρ. (στ) του Κεφαλαίου Γ' του ΓΚΛ Αριθ.14<sup>3</sup>, το οποίο ρυθμίζει τις υποχρεώσεις των οδηγών των οχημάτων κατά τη διαδικασία φόρτωσης και εκφόρτωσής τους σε πλοία, στο οποίο αναφέρεται: «στ. Θέτουν εκτός λειτουργίας την ηλεκτρική εγκατάσταση το οχήματος, αφαιρούν το κλειδί που βάζει σε λειτουργία τη μηχανή, ασφαλίζουν το χειρόφρενο και βεβαιώνονται ότι ο μοχλός των ταχυτήτων είναι στη θέση της μικρότερης σχέσης μετάδοσης.»

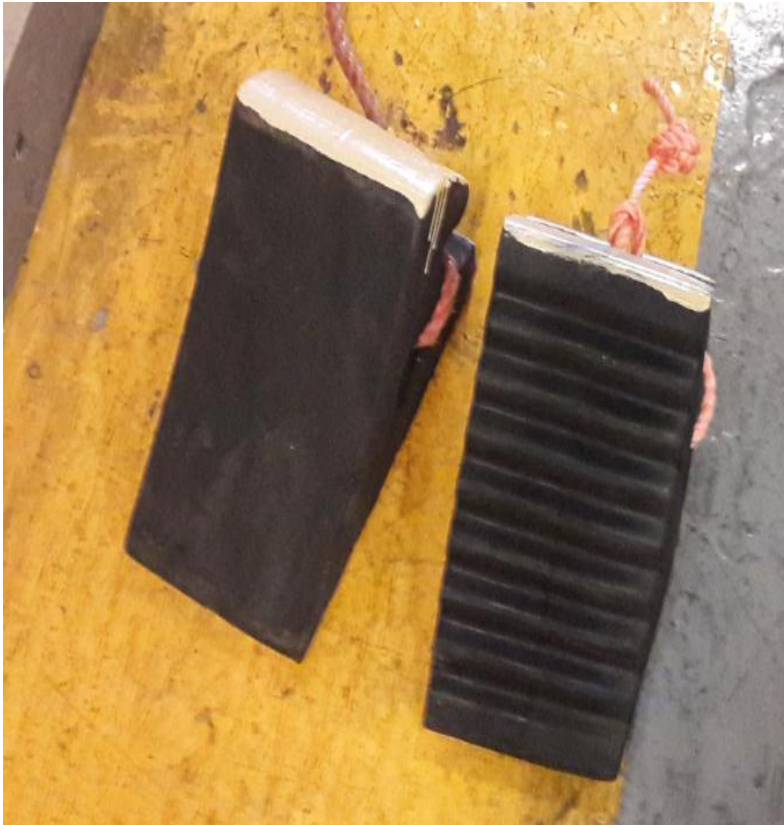
**Εικόνα 12:** Σφήνες αναστολής κύλισης (τάκοι) Φ/Γ οχημάτων

Η έχμαση του φορτίου συνιστά σημαντικό παράγοντα για την ασφάλεια της μεταφοράς καθώς δημιουργείται κίνδυνος το φορτίο να μετακινηθεί από τη θέση στοιβασίας του και να προκαλέσει ζημιά στο πλοίο, στο πλήρωμα, στους επιβαίνοντες αλλά και στο ίδιο το φορτίο. Ο τρόπος και τα μέσα που χρησιμοποιούνται για την έχμαση του φορτίου καθορίζονται στο Εγχειρίδιο Στοιβασίας και Στερέωσης Οχημάτων και διαφέρουν ανάλογα τον τύπο του φορτίου, τη διάταξη και τον μόνιμο εξοπλισμό του πλοίου καθώς τον χώρο στοιβασίας του. Μεταξύ άλλων, για την αποφυγή μετακίνησης των Φ/Γ οχημάτων στους χώρους των γκαράζ των πλοίων χρησιμοποιούνται σφήνες αναστολής κύλισης (τάκοι) (Εικόνα 12).

Οι σφήνες αναστολής κύλισης που χρησιμοποιούνται στα πλοία είναι ξύλινες ή από ενισχυμένο πλαστικό με εσωτερικές νευρώσεις σε μορφή πλέγματος για μεγαλύτερη αντοχή. Χρησιμοποιούνται σε όλους τους τύπους οχημάτων, αποκλείοντας την ακούσια μετακίνησή τους και το μέγεθός τους είναι εξαρτάται από το μέγεθος των τροχών του οχήματος.

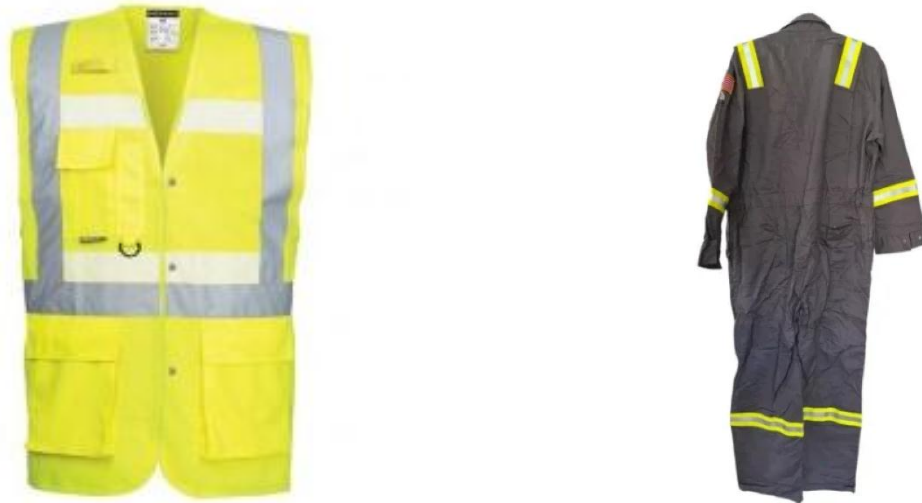
**Εικόνα 13:** Φθορίζον γιλέκο με ανακλαστικές ταινίες και φόρμα εργασίας με ανακλαστικές ταινίες

Αναφορικά με τα φθορίζοντα γιλέκα σημειώνεται ότι, αυτά αποτελούνται από υλικό υψηλής ορατότητας (συνήθως σε κίτρινο ή πορτοκαλί χρώμα) και συνήθως φέρουν ταινίες που αντανακλούν το φως ακόμα και σε συνθήκες χαμηλού φωτισμού ή σκοταδιού. Η φθορίζουσα ιδιότητα επιτρέπει την αποθήκευση φωτός σε συνθήκες επαρκούς φωτισμού και την εκπομπή του για αρκετή ώρα σε συνθήκες μειωμένου φωτισμού, αυξάνοντας τη

δυνατότητα εντοπισμού των ατόμων που τα χρησιμοποιούν. Τα εν λόγω γιλέκα δέον να φέρουν πιστοποίηση που να εξασφαλίζει την αντοχή τους σε περιβάλλον θαλάσσης και να είναι εύκολα αναγνωρίσιμα.
