ΥΠΟΥΡΓΕΙΟ ΝΑΥΤΙΛΙΑΣ ΚΑΙ ΑΙΓΑΙΟΥ  
ΕΛΛΗΝΙΚΗ ΥΠΗΡΕΣΙΑ ΔΙΕΡΕΥΝΗΣΗΣ ΝΑΥΤΙΚΩΝ  
ΑΤΥΧΗΜΑΤΩΝ ΚΑΙ ΣΥΜΒΑΝΤΩΝ (ΕΛ.Υ.Δ.Ν.Α.)

**ΕΚΘΕΣΗ ΔΙΕΡΕΥΝΗΣΗΣ ΝΑΥΤΙΚΟΥ ΑΤΥΧΗΜΑΤΟΣ**

**04/2013**

**ΒΥΘΙΣΗ ΡΥΜΟΥΛΚΟΥ ΣΚΑΦΟΥΣ “ΑΡΤΕΜΙΣ V” ΚΑΤΑ ΤΗ ΔΙΑΔΙΚΑΣΙΑ ΑΠΟΠΛΟΥ ΤΟΥ  
Μ/Υ JSM**

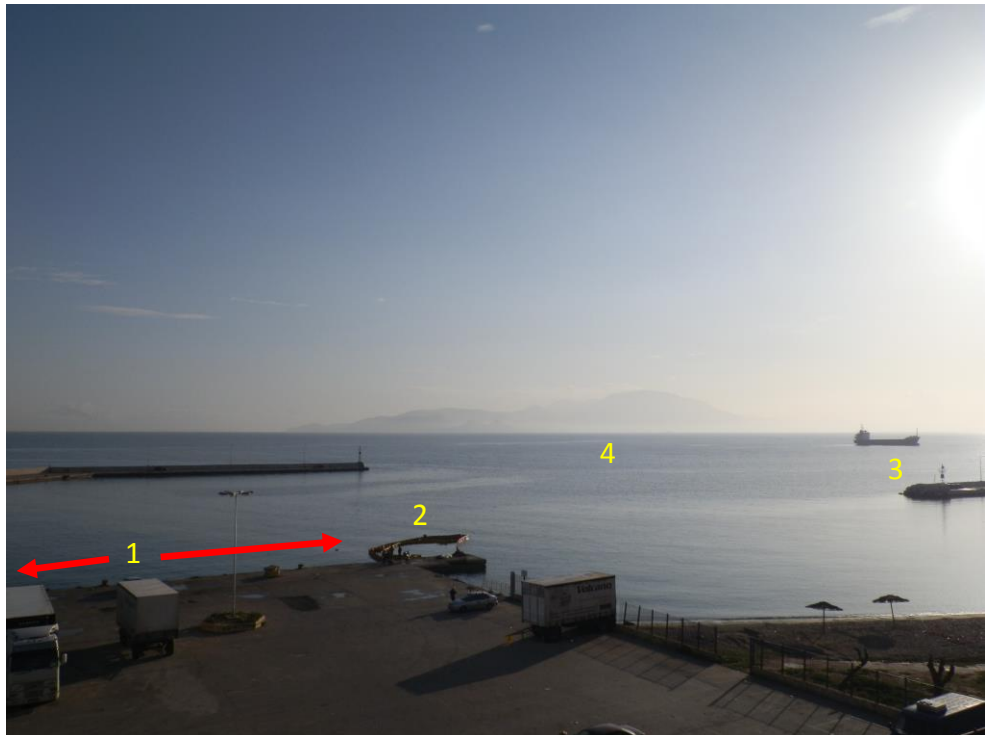
**Εικόνα 4:** Άποψη του λιμένα Κιάτου.

- 1: Σημείο παραβολής «JSM»
- 2: Σημείο βυθισμένου Ρ/Κ
- 3: Απόληξη αλιευτικού καταφυγίου λιμένα Κιάτου
- 4: Έξοδος λιμένα

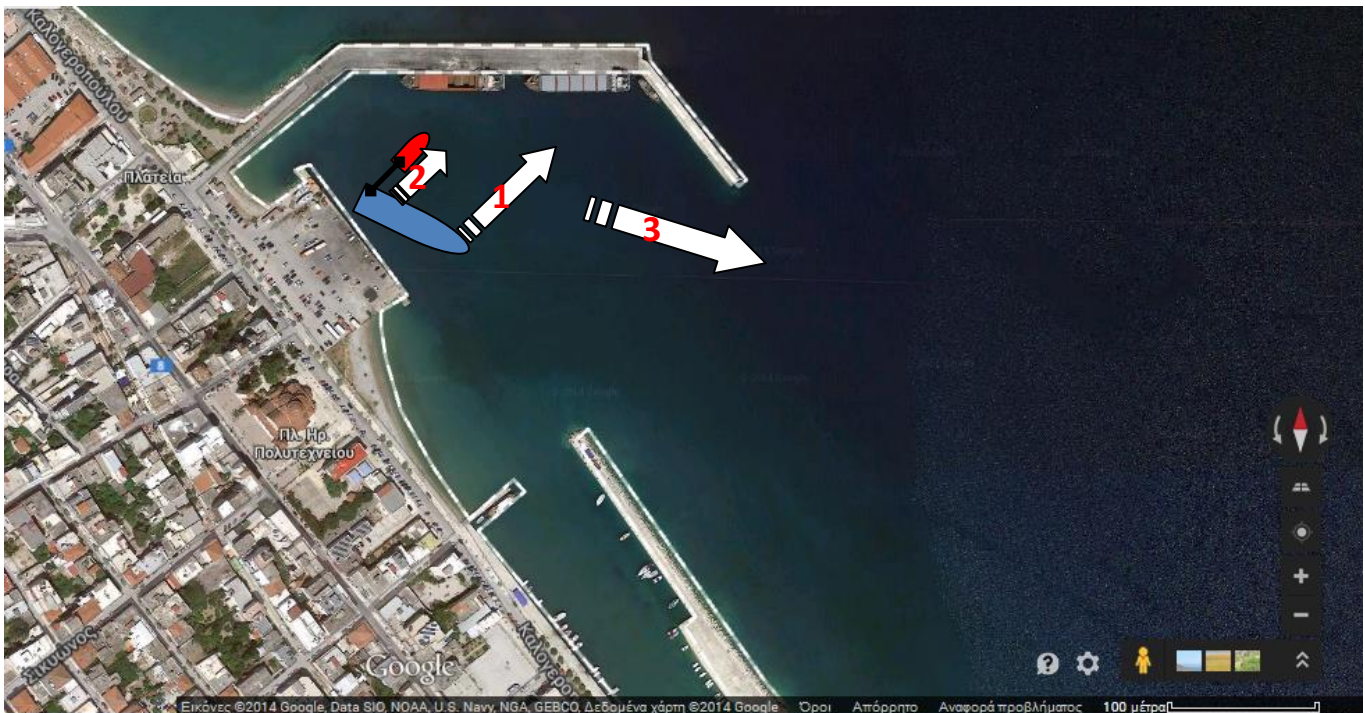
**Εικόνα 6:** σχεδιάγραμμα των κινήσεων τις οποίες σχεδίαζε να κάνει ο πλοίαρχος του JSM (γαλάζιο σκάφος):

- (1) απομάκρυνση της πλώρης από την προβλήτα με χρήση ίδιων σχοινιών του πλοίου,
- (2) απομάκρυνση σε μικρότερο βαθμό της πρύμνης του πλοίου από την προβλήτα με χρήση της έλξης του Ρ/Κ (ερυθρό σκάφος) και διαμόρφωση κατεύθυνσης προς την έξοδο του λιμένα
- (3) έξοδος από το λιμένα με χρήση μηχανών πρόωσης του πλοίου.

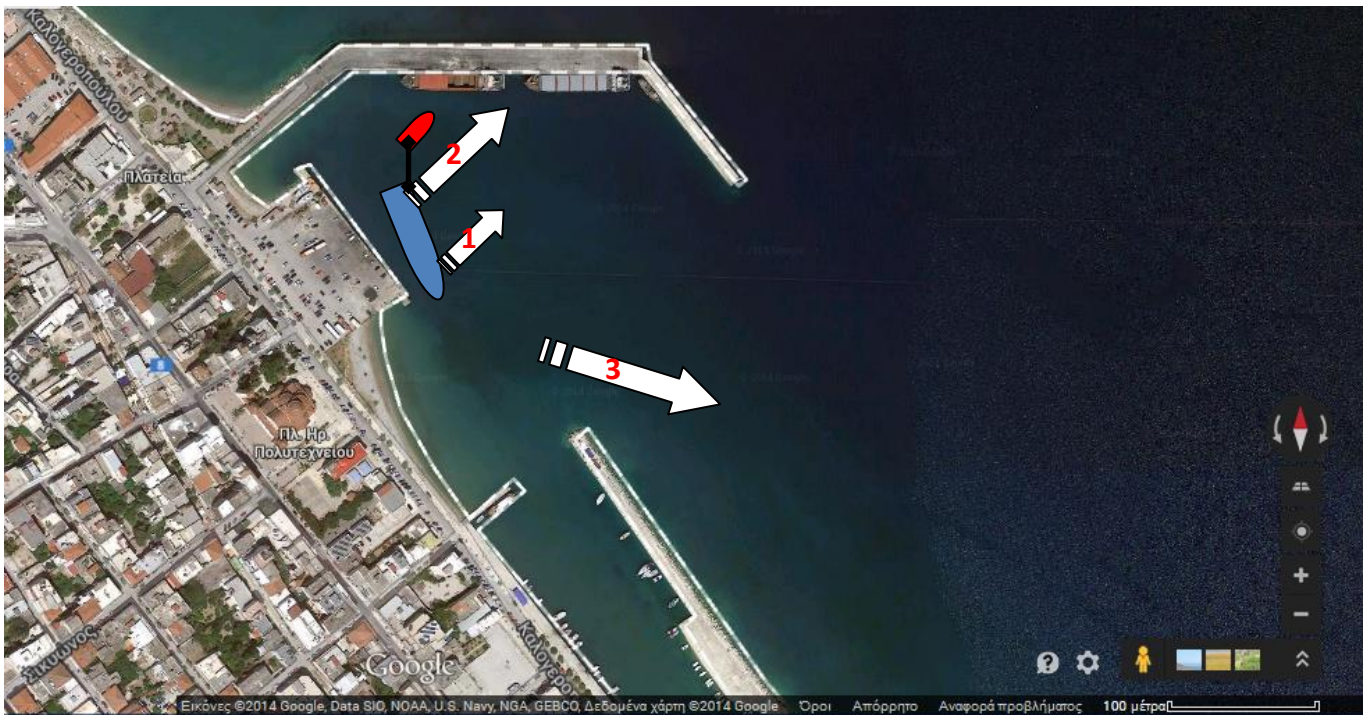
**Εικόνα 7:** σχεδιάγραμμα των κινήσεων τις οποίες έκανε το «JSM» (γαλάζιο σκάφος):

Ωστόσο εντοπίζεται ότι η έξοδος του «JSM» από τον λιμένα του Κιάτου δεν ήταν απόρροια μόνο των ενστικτωδών χειρισμών του Πλοιάρχου αλλά οφείλεται επιπλέον σε δύο σημαντικούς παράγοντες, οι οποίοι συνετέλεσαν στον ελιγμό του πλοίου:

- Στην αύξηση του βάρους του «ARTEMIS V» καθώς με την άμεση βύθισή του κατακλύστηκαν με θαλάσσια ύδατα όλοι οι εσωτερικοί του χώροι, με συνέπεια την αύξηση της αντίστασης τριβής του Ρ/Κ το οποίο παρασυρόταν πλευρικά.
- Στην τριβή που ο πυθμένας άσκησε στο Ρ/Κ όταν αυτό παρασυρόμενο από το ρυμούλκιο και το «JSM», σύρθηκε επ' αυτού για περίπου 25 μέτρα, μέχρι τη στιγμή που το ρυμούλκιο απελευθερώθηκε από το άγκιστρο ρυμούλκησης.

- (1) απομάκρυνση της πλώρης από τον προβλήτα με χρήση ίδιων σχοινιών του πλοίου,
- (2) απομάκρυνση σε μεγάλο βαθμό της πρύμνης του πλοίου από τον προβλήτα λόγω της έλξης του Ρ/Κ (ερυθρό σκάφος), με αποτέλεσμα η κατεύθυνση του πλοίου να μην είναι προς την έξοδο του λιμένα και να διαφαίνεται κίνδυνος προσάραξης στο λιμενοβραχίονα του αλιευτικού καταφυγίου
- (3) έξοδος από το λιμένα με χρήση μηχανών πρόωσης του πλοίου, παρασύροντας το Ρ/Κ στο βυθό.
