ΥΠΟΥΡΓΕΙΟ ΝΑΥΤΙΛΙΑΣ ΚΑΙ ΝΗΣΙΩΤΙΚΗΣ ΠΟΛΙΤΙΚΗΣ  
ΕΛΛΗΝΙΚΗ ΥΠΗΡΕΣΙΑ ΔΙΕΡΕΥΝΗΣΗΣ ΝΑΥΤΙΚΩΝ ΑΤΥΧΗΜΑΤΩΝ ΚΑΙ ΣΥΜΒΑΝΤΩΝ

**ΕΚΘΕΣΗ ΔΙΕΡΕΥΝΗΣΗΣ ΝΑΥΤΙΚΟΥ ΑΤΥΧΗΜΑΤΟΣ**  
**04/2020**

**ΘΑΝΑΣΙΜΟΣ ΤΡΑΥΜΑΤΙΣΜΟΣ ΟΔΗΓΟΥ ΦΟΡΤΗΓΟΥ ΟΧΗΜΑΤΟΣ  
ΕΝΤΟΣ ΤΟΥ Ε/Γ – Ο/Γ «ΕΛΥΡΟΣ » Ν.Χ.: 31**

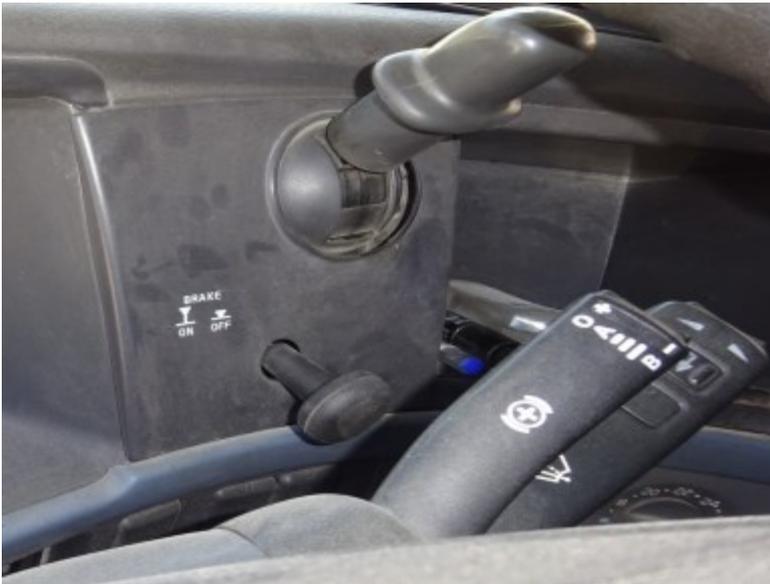
**Εικόνα 6:** Ενδεικτική φωτογραφία απεικόνισης μοχλού ενεργοποίησης πέδης στάθμευσης

Όταν ο μοχλός βρίσκεται στην επάνω θέση, το χειρόφρενο είναι απενεργοποιημένο και ενεργοποιείται με την τοποθέτηση του μοχλού στην κάτω θέση. Για την απενεργοποίηση του χειρόφρενου, ο οδηγός πρέπει να τραβήξει τον μοχλό προς τα έξω και στη συνέχεια να τον τοποθετήσει στην επάνω θέση (**Εικόνα 6**). Σημειώνεται ότι, η ενεργοποίηση του χειρόφρενου στα Φ/Γ οχήματα συνοδεύεται από χαρακτηριστικό ήχο της εκτόνωσης του αέρα (βραχύς συριγμός) και δύναται να γίνει αντιληπτή από άτομα που βρίσκονται σε κοντινή απόσταση από το όχημα.
