ΥΠΟΥΡΓΕΙΟ ΝΑΥΤΙΛΙΑΣ ΚΑΙ ΝΗΣΙΩΤΙΚΗΣ ΠΟΛΙΤΙΚΗΣ
ΕΛΛΗΝΙΚΗ ΥΠΗΡΕΣΙΑ ΔΙΕΡΕΥΝΗΣΗΣ ΝΑΥΤΙΚΩΝ
ΑΤΥΧΗΜΑΤΩΝ ΚΑΙ ΣΥΜΒΑΝΤΩΝ (ΕΛΥΔΑ)

ΕΚΘΕΣΗ ΔΙΕΡΕΥΝΗΣΗΣ ΝΑΥΤΙΚΟΥ ΑΤΥΧΗΜΑΤΟΣ
05/2015

**ΠΥΡΚΑΪΑ ΣΤΟ Ε/Γ-Ο/Γ-ΤΧΠ ΧΑΪΣΠΙΝΤ 5 ΚΑΙ
ΘΑΝΑΤΟΣ ΜΕΛΟΥΣ ΠΛΗΡΩΜΑΤΟΣ**

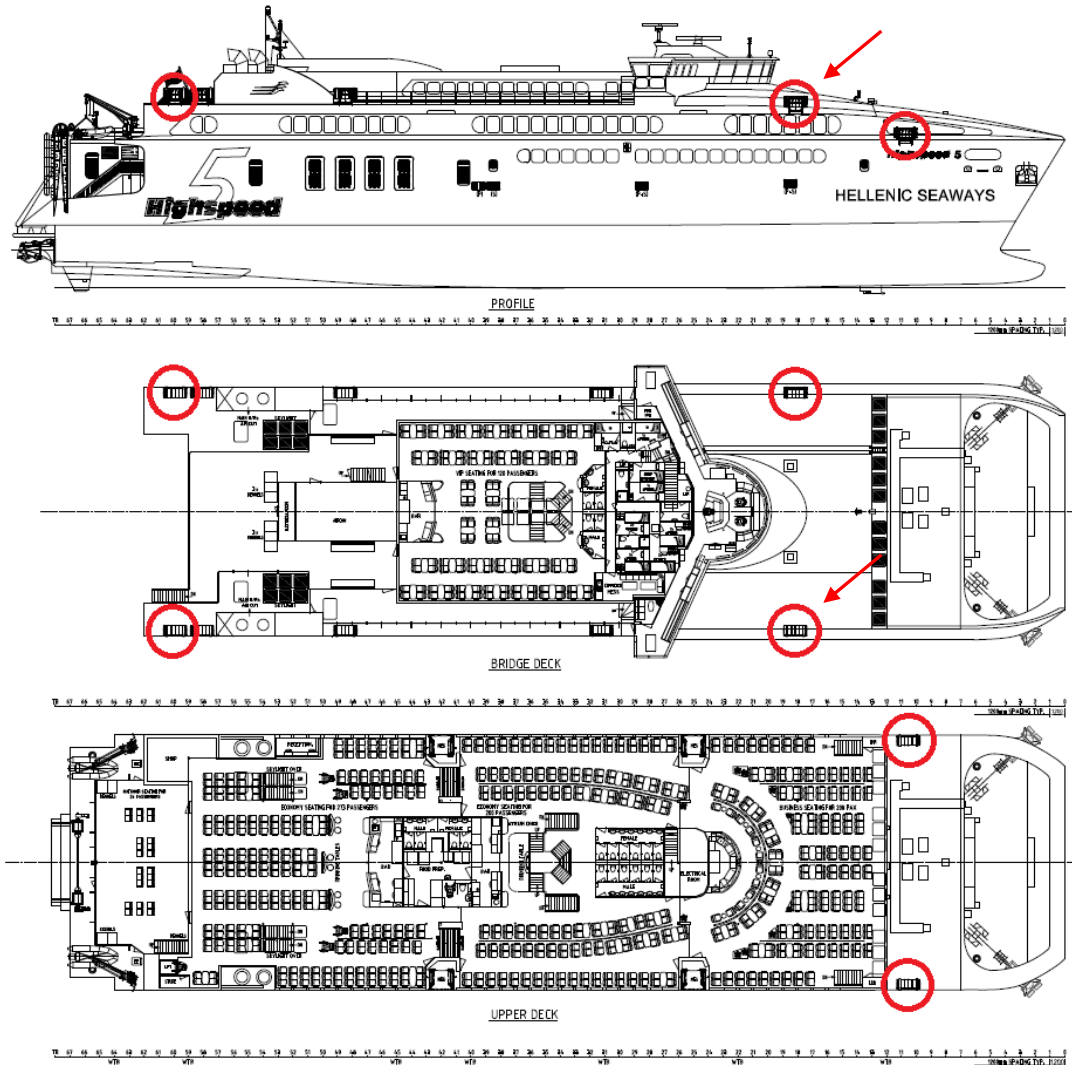
Εικόνα 3.1.2/2: Οι θέσεις στις οποίες απαιτούνταν εργασίες για την τοποθέτηση βάσεων Π.Σ.Σ. στα καταστρώματα «Bridge Deck» και «Upper Deck». Με το βέλος σημειώνεται το σημείο εκτέλεσης εργασιών των δύο ελασματουργών που πραγματοποιούσαν την τοποθέτηση βάσης Π.Σ.Σ. την ημέρα του ατυχήματος.

Την ημέρα του ατυχήματος ένας ηλεκτροσυγκολλητής του συνεργείου που εκτελούσε τις ελασματοουργικές εργασίες (ΓΕ.Ν.Ε. Ε.Π.Ε.) πραγματοποίησε εργασίες συγκόλλησης των ενισχυτικών ελασμάτων της βάσης της Π.Σ.Σ. που θα τοποθετείτο στη δεξιά πλευρά της πρύμνης (μεταξύ των Νομέων αριθ. 59-61 στο «Bridge Deck») και δύο ελασματοουργοί του ίδιου συνεργείου τοποθετούσαν τεμάχια των ενισχυτικών ελασμάτων βάσης της Π.Σ.Σ. που επρόκειτο να τοποθετηθεί στη δεξιά πλευρά της πλώρης (μεταξύ των Νομέων αριθ. 17-19), στην οροφή του χώρου επιβατών με τον χαρακτηρισμό «Business» στο πρωραίο τμήμα του καταστρώματος «Upper Deck» (Εικόνα 3.1.2/2). Πιο συγκεκριμένα, οι δύο ελασματοουργοί τοποθετούσαν τα ενισχυτικά ελάσματα της βάσης στο περίβλημα του σκάφους με χρήση συσκευής ηλεκτροσυγκόλλησης, κάνοντας συγκολλήσεις μικρού μήκους στις μεταλλικές επιφάνειες («πονταρίσματα»), όπως φαίνεται στις εικόνες 3.1.2/3 & 4.

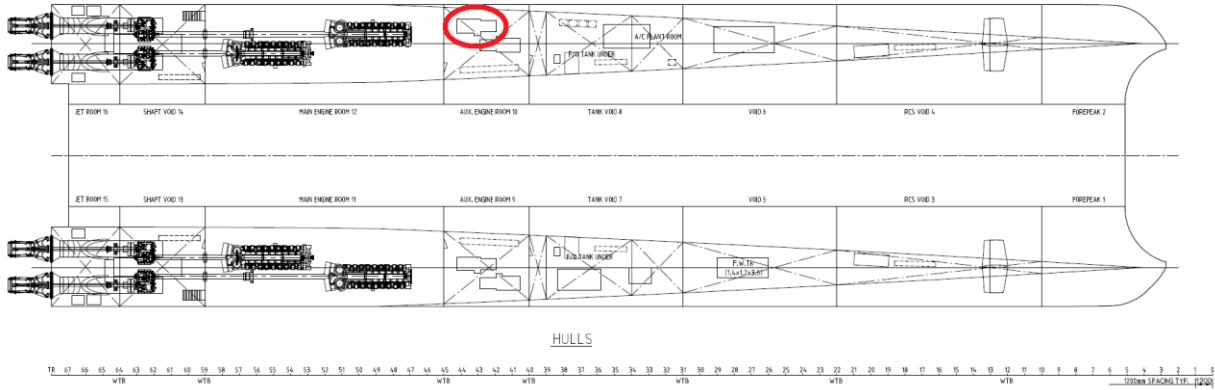
Εικόνα 3.2.3/1: Η θέση της Η/Μ Νο. 2.

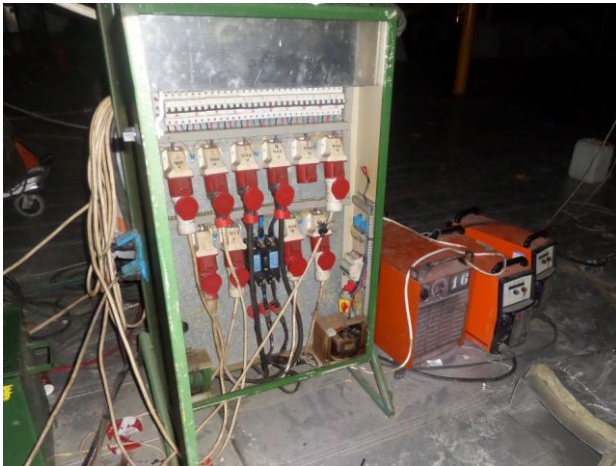
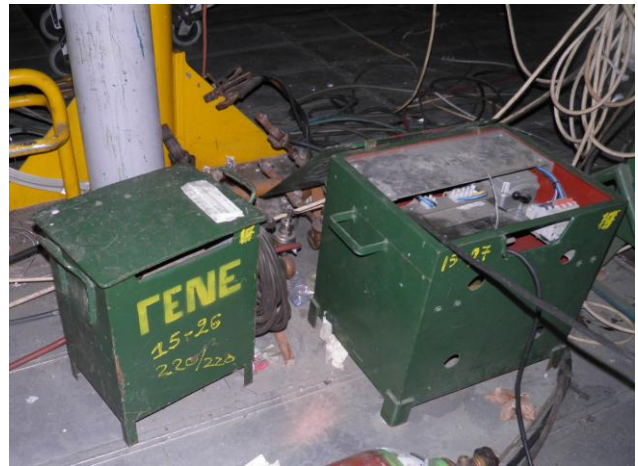
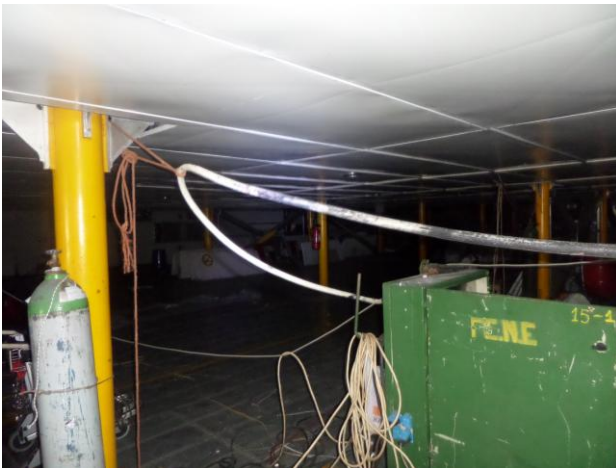
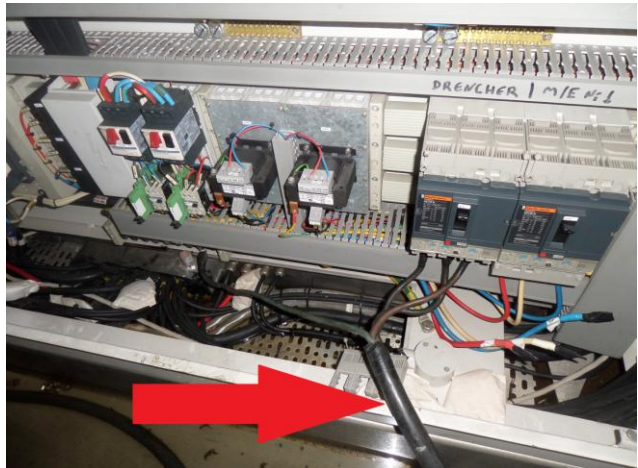
Εικόνες 3.2.3/2, 3, 4 & 5: Η εγκατάσταση για τον ηλεκτρικό εξοπλισμό των συνεργείων με τον ηλεκτρικό πίνακα διανομής (2), τους μετασηματιστές (3), το καλώδιο σύνδεσής τους (4) και το σημείο σύνδεσης στον κύριο πίνακα διανομής του πλοίου (5).

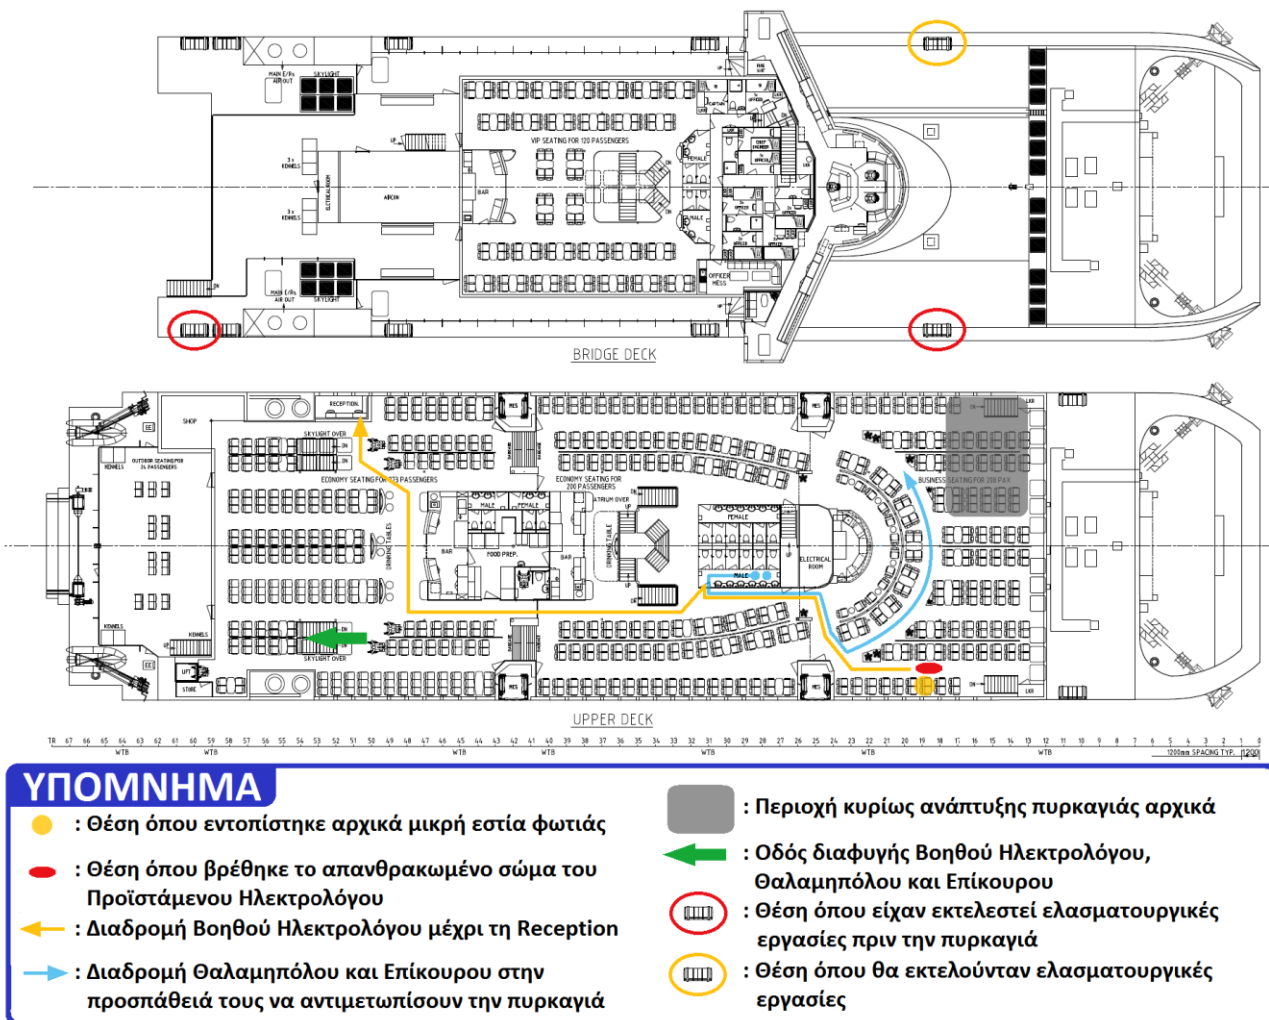
Εικόνα 3.4/1: Αποτύπωση θέσεων και κινήσεων των μελών του πληρώματος που βρέθηκαν αρχικά στον χώρο εκδήλωσης της πυρκαγιάς.

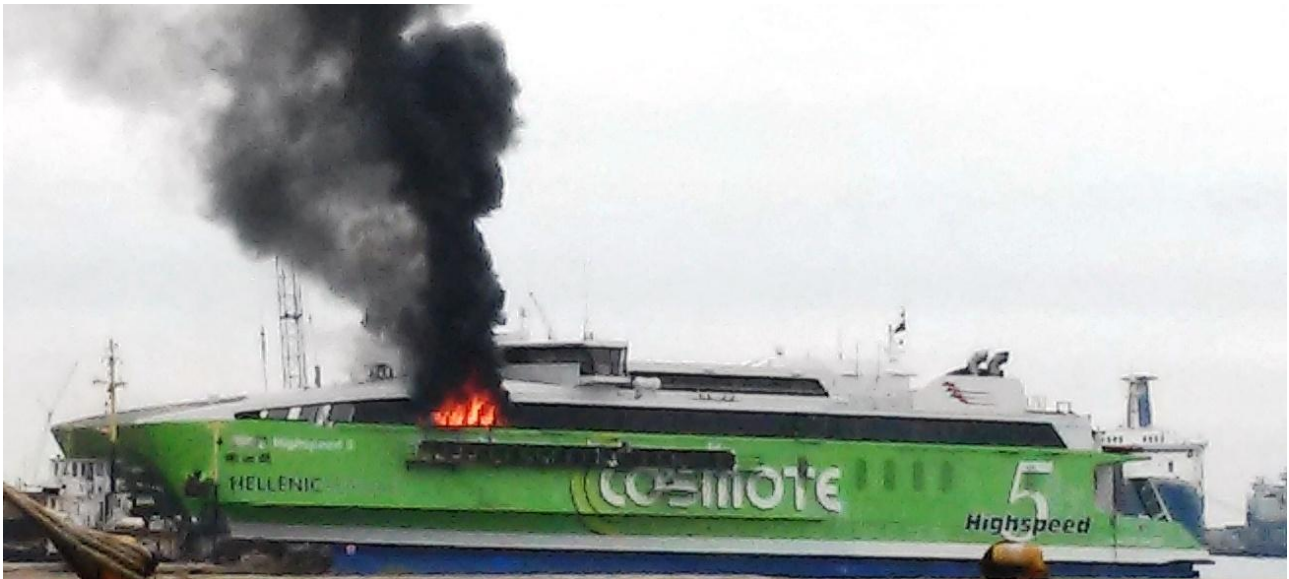
Εικόνα 3.5.1/1: Φωτογραφία ληφθείσα απέναντι από τη θέση του ΧΑΪΣΠΙΝΤ 5 λίγο μετά την ανάπτυξη της πυρκαγιάς, περί την 13:28'.

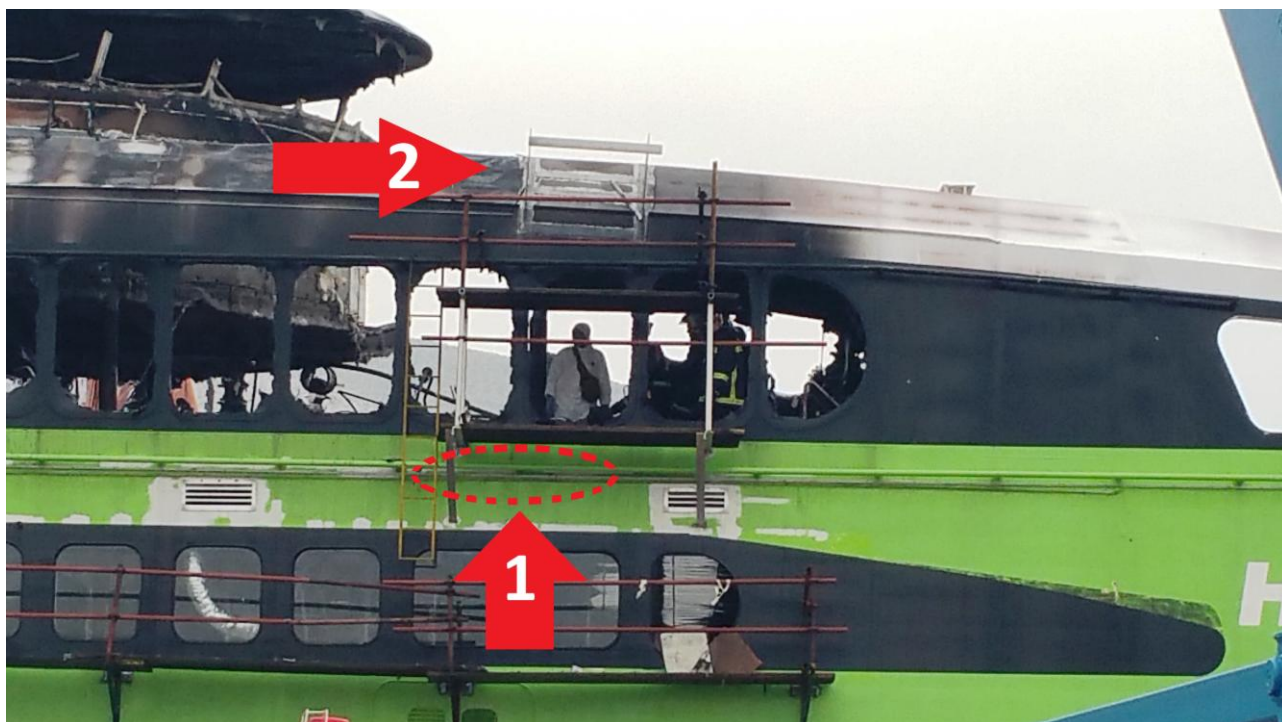
Μετά την κατάσβεση της πυρκαγιάς, κλιμάκιο της Π.Υ. ερεύνησε τους χώρους του πλοίου και εντόπισε τη σορό του Προϊστάμενου Ηλεκτρολόγου επί του καταστρώματος «Upper Deck», δίπλα από τις θέσεις επιβατών στις οποίες είχε επιχειρήσει να σβήσει τη μικρή εστία φωτιάς που εντοπίστηκε αρχικά από τον ίδιο και τον Βοηθό του.

Εικόνα 3.5.3/3: Ο εντοπισμός του θύματος έγινε από κλιμάκιο της Π.Υ. μετά την κατάσβεση της πυρκαγιάς. Θέση 1: Περιοχή αρχικού εντοπισμού της πυρκαγιάς και ανεύρεσης θύματος επί του καταστρώματος του σαλονιού «Business». Θέση 2: Περιοχή εκτέλεσης ελασματουργικών εργασιών λίγο πριν από την πυρκαγιά.

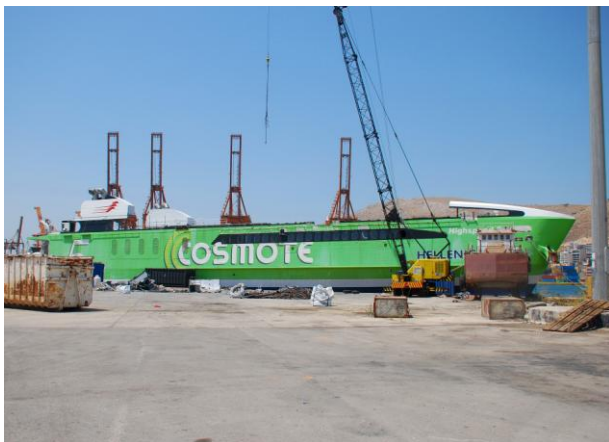
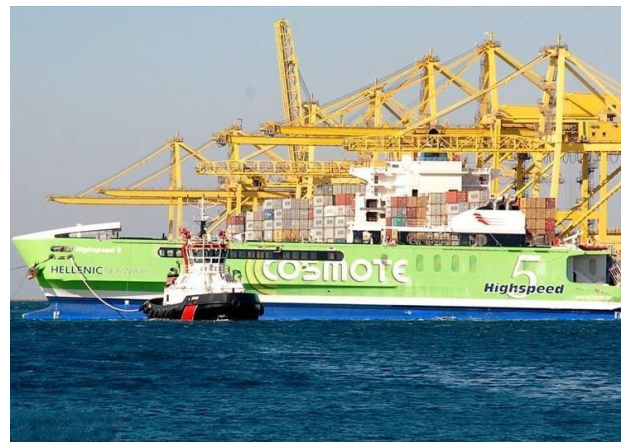
Εικόνες 3.6/5 & 6: Άποψη του πλοίου μετά την αφαίρεση της κατεστραμμένης υπερκατασκευής στο Κερασίνη και της διαδικασίας ρυμούλκησης του σε ναυπηγείο της Ιταλίας για τη διενέργεια εργασιών αποκατάστασης των ζημιών.

Το ΧΑΪΣΠΙΝΤ 5 παρέμεινε στην περιοχή μέχρι τις αρχές Σεπτεμβρίου 2015, οπότε και απέπλευσε ρυμουλκούμενο με προορισμό ναυπηγείο στην Τερνέστη Ιταλίας όπου και κατέπλευσε την 10^η Σεπτεμβρίου 2015, για τη διενέργεια εργασιών αποκατάστασης των ζημιών.

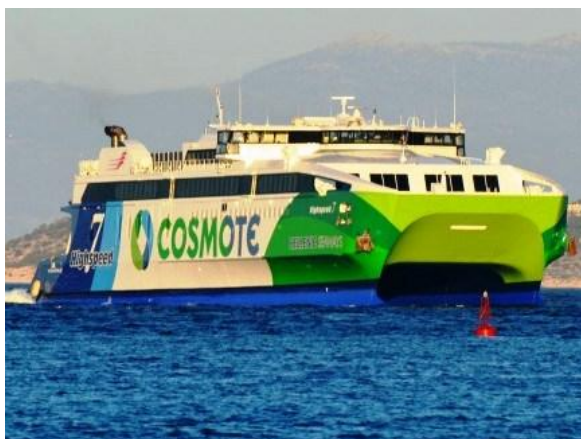
Εικόνα 3.6/7: Άποψη του πλοίου κατά την επιστροφή του στην Ελλάδα, μετά την επισκευή του και αφού μετονομάστηκε σε «ΧΑΪΣΠΙΝΤ 7».

Μετά τις εργασίες αποκατάστασης, το πλοίο μετονομάστηκε σε «ΧΑΪΣΠΙΝΤ 7» και επέστρεψε στην Ελλάδα, στον λιμένα Πειραιά την 06^η Ιουνίου 2016 προκειμένου να επαναδραστηριοποιηθεί σε δρομολογιακούς πλόες εσωτερικού.

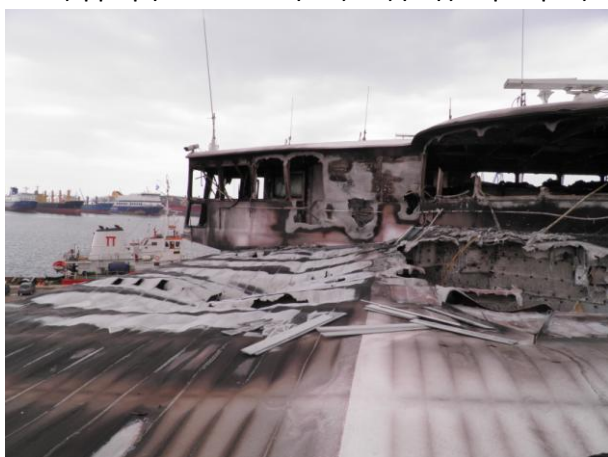
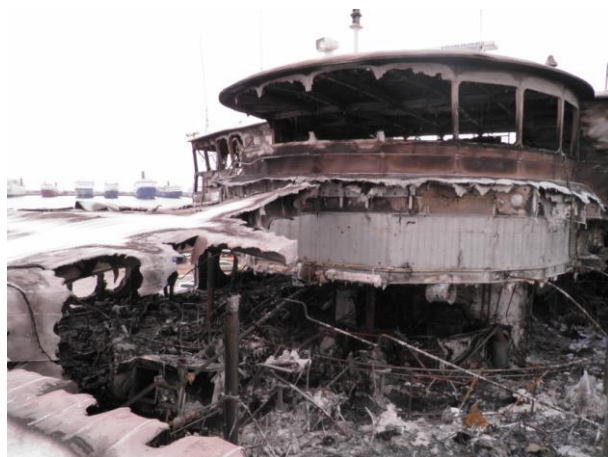
Εικόνες 4.1.1/1 & 2: Άποψη της γέφυρας από το επίπεδο του καταστρώματος «Bridge Deck» κοιτώντας προς την πρύμνη.

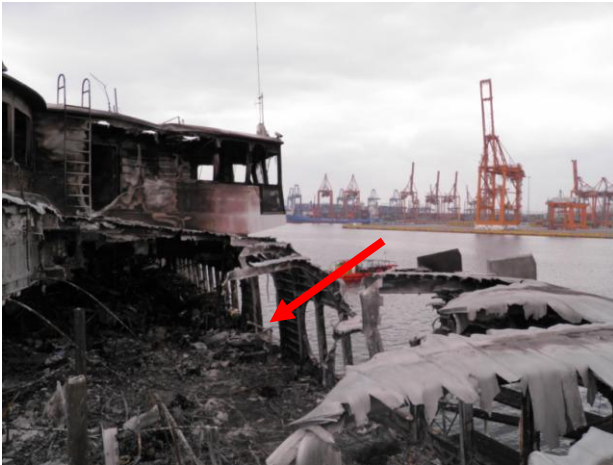
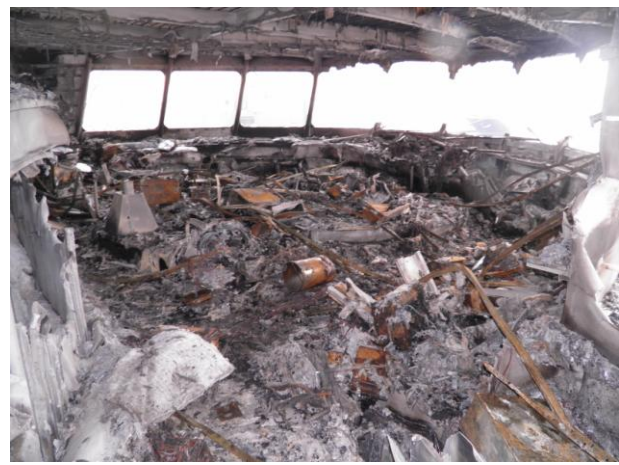
Εικόνες 4.1.1/3 & 4: Άποψη της οροφής του σαλονιού «Business» (αριστερή πλευρά του πλοίου) από το επίπεδο του καταστρώματος «Bridge Deck» κοιτώντας προς την πρύμνη στην οποία έχει επισημανθεί η θέση στοιβασίας του Ναυτικού Τύπου Συστήματος Εγκατάλειψης (M.E.S.) και άποψη του εσωτερικού της Γέφυρας Ναυσιπλοΐας.

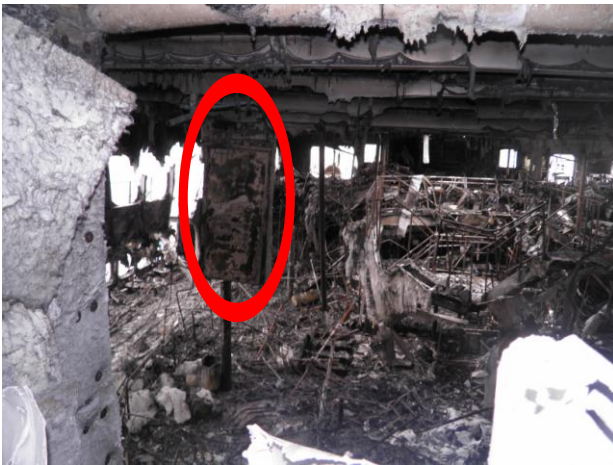
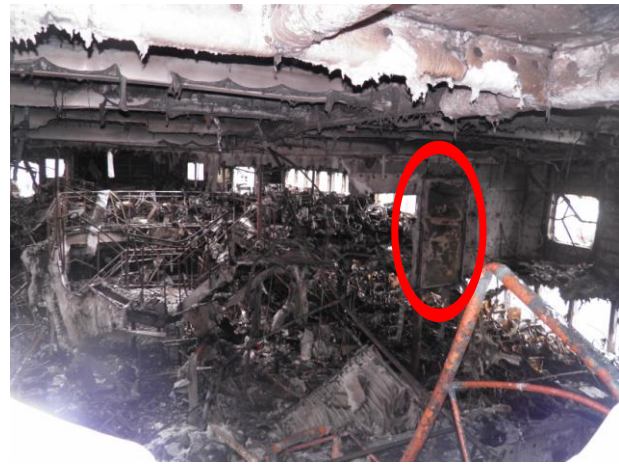
Εικόνες 4.1.1/5 & 6: Άποψη της οροφής των χώρων άνωθεν του καταστρώματος «Upper Deck» και του καταστρώματος «Bridge Deck» κοιτώντας από τη Γέφυρα Ναυσιπλοΐας προς την πρύμνη. Από τη θέση του κατώτατου τμήματος των δύο θυρών επί του Νομέα 31 που αιωρούνταν, γίνεται αντιληπτή η θέση στην οποία υπήρχε το κατάστρωμα «Bridge Deck» πριν από την πλήρη κατάρρευσή του λόγω της πυρκαγιάς.

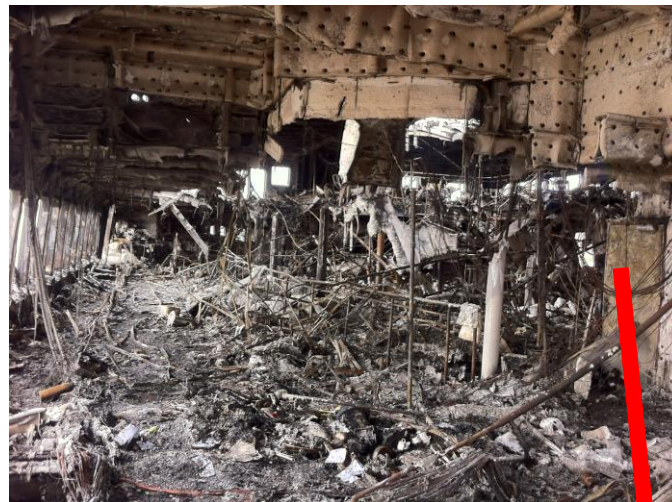
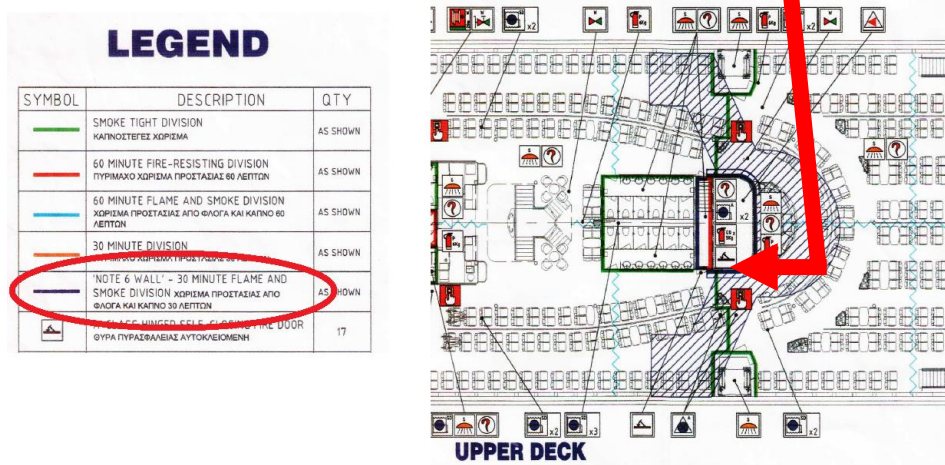
Επίσης, επί του καταστρώματος όπου αρχικά εντοπίστηκε και στη συνέχεια αναπτύχθηκε η πυρκαγιά, υπήρχε ένας περικλειστος χώρος διανομής ηλεκτρικής ισχύος, τον οποίο το πλήρωμα ανέφερε ως «Ηλεκτρολογείο», από τον οποίο διέρχονταν αγωγοί και στον οποίο περιέχονταν ηλεκτρικοί πίνακες, ασφάλειες, διακόπτες και λοιπά εξαρτήματα. Το εσωτερικό του εν λόγω χώρου δεν επηρεάστηκε από την πυρκαγιά καθόσον, σύμφωνα με το σχέδιο πυρασφαλείας του πλοίου, τα χωρίσματά του παρείχαν προστασία από καπνό και φλόγα για 30min¹. Επιπρόσθετα, εντός του χώρου του «Ηλεκτρολογείου», δεν βρέθηκε κανένας διακόπτης ή κάποιο από τα υπόλοιπα μέρη του ηλεκτρολογικού εξοπλισμού επηρεασμένα από τυχόν βραχυκύκλωμα, ενώ επίσης δεν διαπιστώθηκε η λειτουργία ασφαλιστικής διάταξης συνεπεία υπερφόρτωσης.

Εικόνες 4.1.2/1 & 2: Άποψη της εισόδου του «Ηλεκτρολογείου» επί του καταστρώματος «Upper Deck», όπου αναπτύχθηκε η πυρκαγιά και απόσπασμα του σχεδίου πυρασφάλειας που δείχνει τη θέση του και την κατηγορία των χωρισμάτων περιμετρικά αυτού, σύμφωνα με το υπόμνημα.

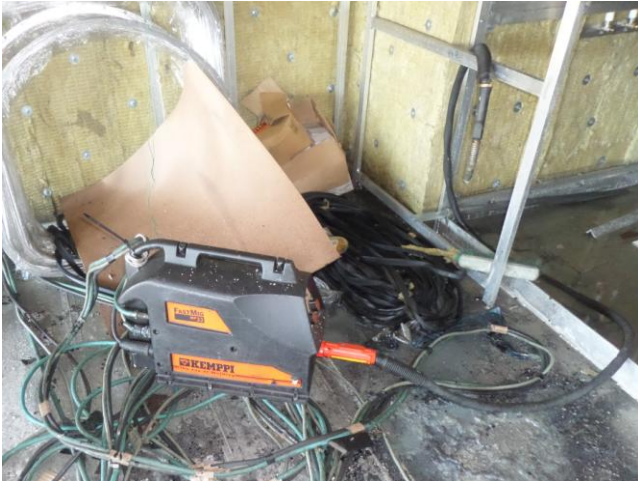
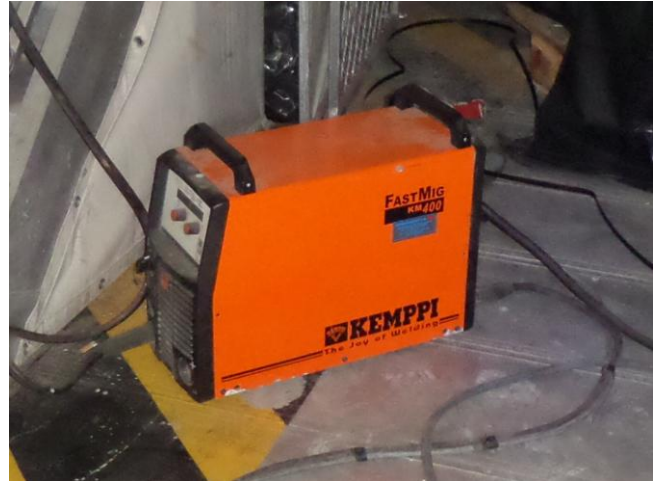
Επί του εξεταζόμενου ναυτικού ατυχήματος, προέκυψε ότι οι ελασματοουργοί οι οποίοι τοποθετούσαν τα ενισχυτικά ελάσματα της βάσης της Π.Σ.Σ. στο δεξιό εξωτερικό μέρος της οροφής του “Upper Deck” δεν είχαν λάβει κάποια ιδιαίτερη εκπαίδευση για τη χρήση ηλεκτροσυγκόλλησης ούτε διέθεταν κάποιας μορφής πιστοποίηση σχετικά με την ικανότητα επεξεργασίας και συγκόλλησης είτε μεταλλικών επιφανειών γενικά, είτε επιφανειών από κράμα αλουμινίου ειδικότερα.

Ως εκ τούτου, οι προαναφερόμενες ρυθμίσεις των παραμέτρων λειτουργίας της ηλεκτροσυγκόλλησης εκτελούνταν από χειριστή του εξοπλισμού εμπειρικά, με διαδοχικούς συνδυασμούς, που ρυθμίζονταν από τους επιλογείς στο μπροστινό τμήμα της συσκευής και με δοκιμή συνήθως επί τεμαχίου υλικού παρόμοιου με εκείνο της προς συγκόλληση επιφάνειας.

Εικόνες 4.1.3/1 & 2: Δύο εκ των συσκευών συγκόλλησης, η μία συνδεδεμένη με το «πιστόλι συγκόλλησης» («welding gun»).

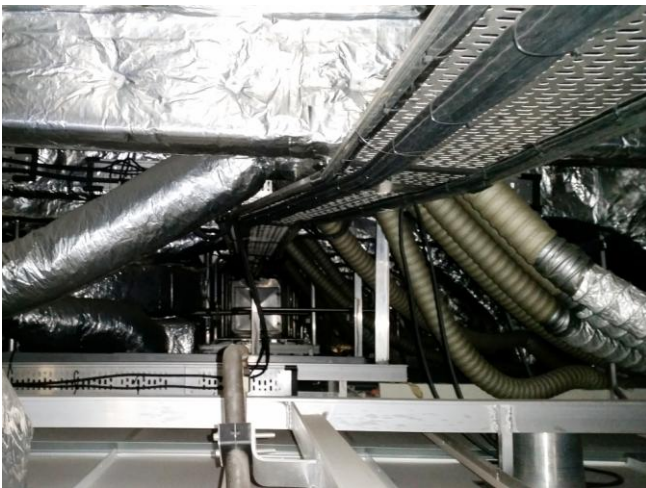
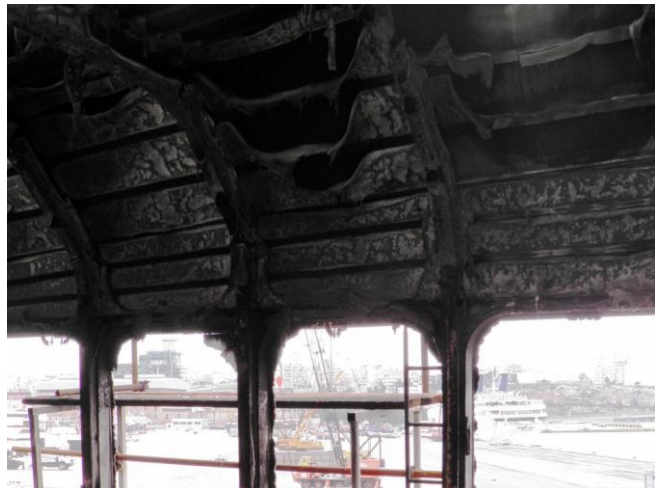
Στον χώρο μεταξύ της οροφής και της ψευδοροφής του σαλονιού επιβατών, εκτός από το μονωτικό υλικό υπήρχαν διάφορες σωληνώσεις των δικτύων του πλοίου όπως της πυρόσβεσης, του κλιματισμού κτλ. ενώ επίσης διέρχονταν και διάφορες καλωδιώσεις. Ωστόσο, λόγω της μεγάλης έκτασης των ζημιών από την πυρκαγιά δεν ήταν εφικτή η αποτύπωση της διαμόρφωσης του χώρου μεταξύ της οροφής και της ψευδοροφής. Ως εκ τούτου, η ομάδα διερεύνησης επισκέφθηκε το «ΧΑΪΣΠΙΝΤ 4», Ν.Π. 10773 το οποίο ήταν πλοίο παρόμοιου τύπου υπό τη διαχείριση της ίδιας εταιρείας, και είχε κατασκευασθεί με τα ίδια πρότυπα.

Εικόνες 4.1.4/3 & 4: Αποψη τμήματος της οροφής του σαλονιού του Ε/Γ-Ο/Γ-ΤΧΠ «ΧΑΪΣΠΙΝΤ 4» άνωθεν της ψευδοροφής, όπου διακρίνονται τμήματα των δικτύων που διατρέχουν την οροφή, ενώ φαίνεται επίσης η χαρακτηριστική όψη της επένδυσης αλουμινίου της μόνωσης. Το ύψος του χώρου είναι 300mm. Στη δεξιά εικόνα φαίνεται η κατάσταση του εσωτερικού τμήματος της οροφής του «ΧΑΪΣΠΙΝΤ 5» στην περιοχή άνωθεν της οποίας εκτελούνταν ελασματοουργικές εργασίες, με τα υπολείμματα της μόνωσης η οποία δεν είχε αφαιρεθεί.

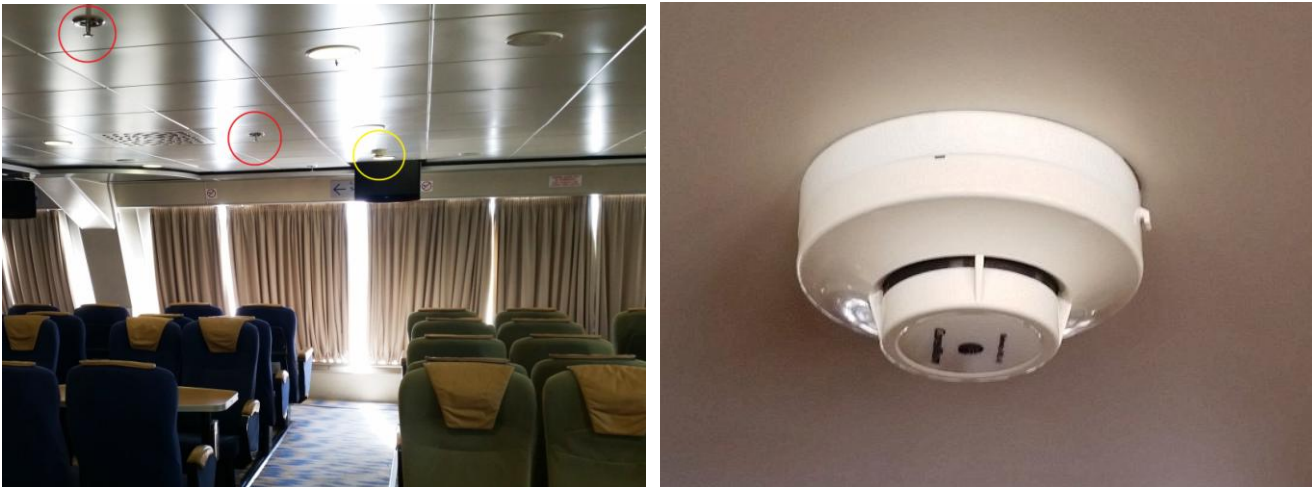
Εντούτοις, δεν υφίστατο σχετική οδηγία για την απενεργοποίηση της χρονοκαθυστέρησης των 02 λεπτών στο εγχειρίδιο ΔΙΜΑΚ του πλοίου για το χρονικό διάστημα της ακινησίας ώστε να γίνεται άμεσα

αντιληπτή η ενεργοποίηση του συναγερμού πυρκαγιάς όταν δεν υφίστατο η παρουσία μέλους πληρώματος στη γέφυρα.

Εικόνες 4.4.1/1 & 2: Άποψη τμήματος του σαλονιού επιβατών του Ε/Γ-Ο/Γ-ΤΧΠ «ΧΑΪΣΠΙΝΤ 4», όπου έχουν επισημανθεί ένας ανιχνευτής καπνού (εντός κίτρινου κύκλου) και δύο κεφαλές του μόνιμου συστήματος πυρόσβεσης ύδατος «Sprinkler» (εντός κόκκινων κύκλων), όλοι κάτωθι της ψευδοροφής του χώρου. Στην εικόνα (2) φαίνεται ο τύπος των πυρανιχνευτών καπνού σε μεγέθυνση.

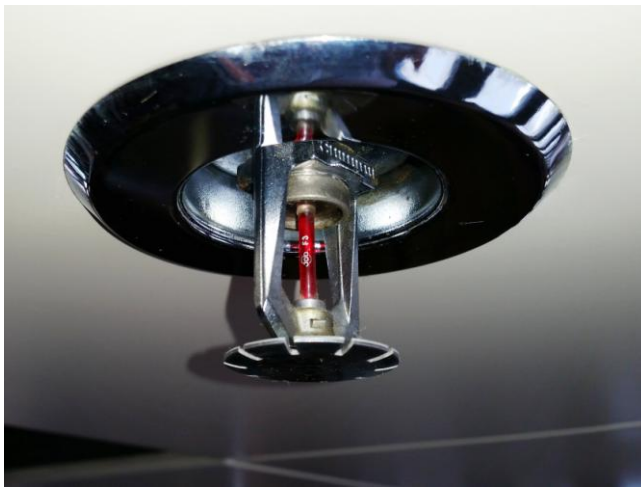
Εικόνα 4.4.3/1: Άποψη κεφαλής διασκορπισμού ύδατος του συστήματος «Sprinkler» του Ε/Γ-Ο/Γ-ΤΧΠ «ΧΑΪΣΠΙΝΤ 4». Διακρίνεται το θερμοευαίσθητο φιαλίδιο με το κόκκινο υγρό που διαστέλλεται θραύοντάς το επιτρέποντας τη ροή του νερού όταν η θερμοκρασία υπερβεί τους 68°C.

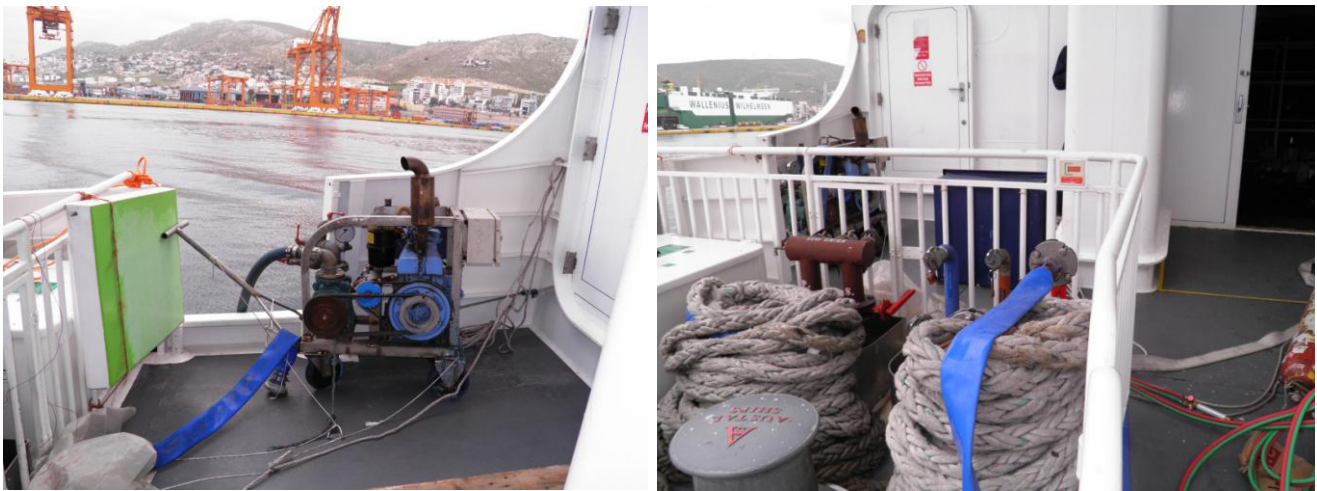
Εικόνες 4.4.4/1 & 2: Άποψη (1) της πετρελαιοκίνητης αντλίας πυρκαγιάς ανάγκης στη θέση της στο ανοικτό πρυμναίο αριστερό τμήμα του κυρίου καταστρώματος και (2) του άκρου της μάνικας την οποία θα τροφοδοτούσε, συνδεδεμένου στο δίκτυο πυρόσβεσης του πλοίου, μέσω του διεθνούς συνδέσμου ξηράς/πλοίου.

Από τη διαδικασία των συνεντεύξεων προέκυψε ότι κατ' αντιστοιχία με το σύστημα «Sprinkler», η χρήση της πετρελαιοκίνητης αντλίας δεν επιχειρήθηκε ως μέσο αντιμετώπισης της πυρκαγιάς, καθώς από το χρονικό σημείο κατά το οποίο διαπιστώθηκε ότι η πυρκαγιά είχε λάβει μεγάλες διαστάσεις και της απώλειας της ηλεκτρικής ισχύος μέχρι εκείνο της επέμβασης των δυνάμεων της Πυροσβεστικής Υπηρεσίας και της εντολής εγκατάλειψης του πλοίου παρήλθε σχετικά μικρός χρόνος, κατά τον οποίο ο Πλοίαρχος δεν έλαβε την απόφαση για τη χρησιμοποίησή της.

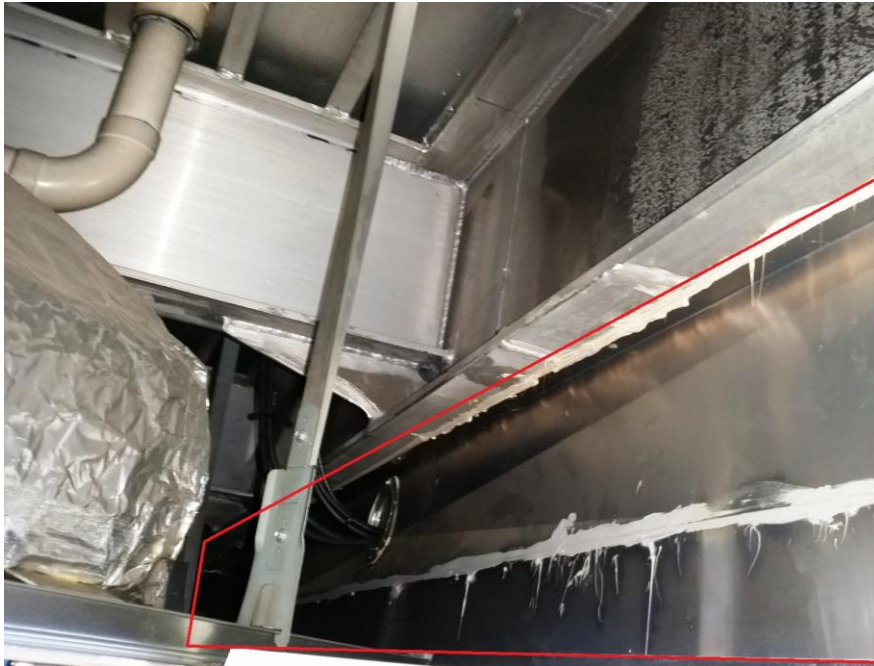
7.4.4.3 «*In public spaces, crew accommodation, service spaces, control stations, corridors and stairway, air spaces enclosed behind ceilings, paneling or linings shall be suitably divided by close-fitting draught stops not more than 14 m apart. ...*»

Εικόνα 4.5/1: Άποψη τμήματος (σε πλαίσιο κόκκινου χρώματος) χωρίσματος «draught stop» εντός του χώρου άνωθεν της ψευδοροφής του «ΧΑΪΣΠΙΝΤ 4», κατασκευής παρόμοιας με τα αντίστοιχα που ήταν τοποθετημένα στο «ΧΑΪΣΠΙΝΤ 5».

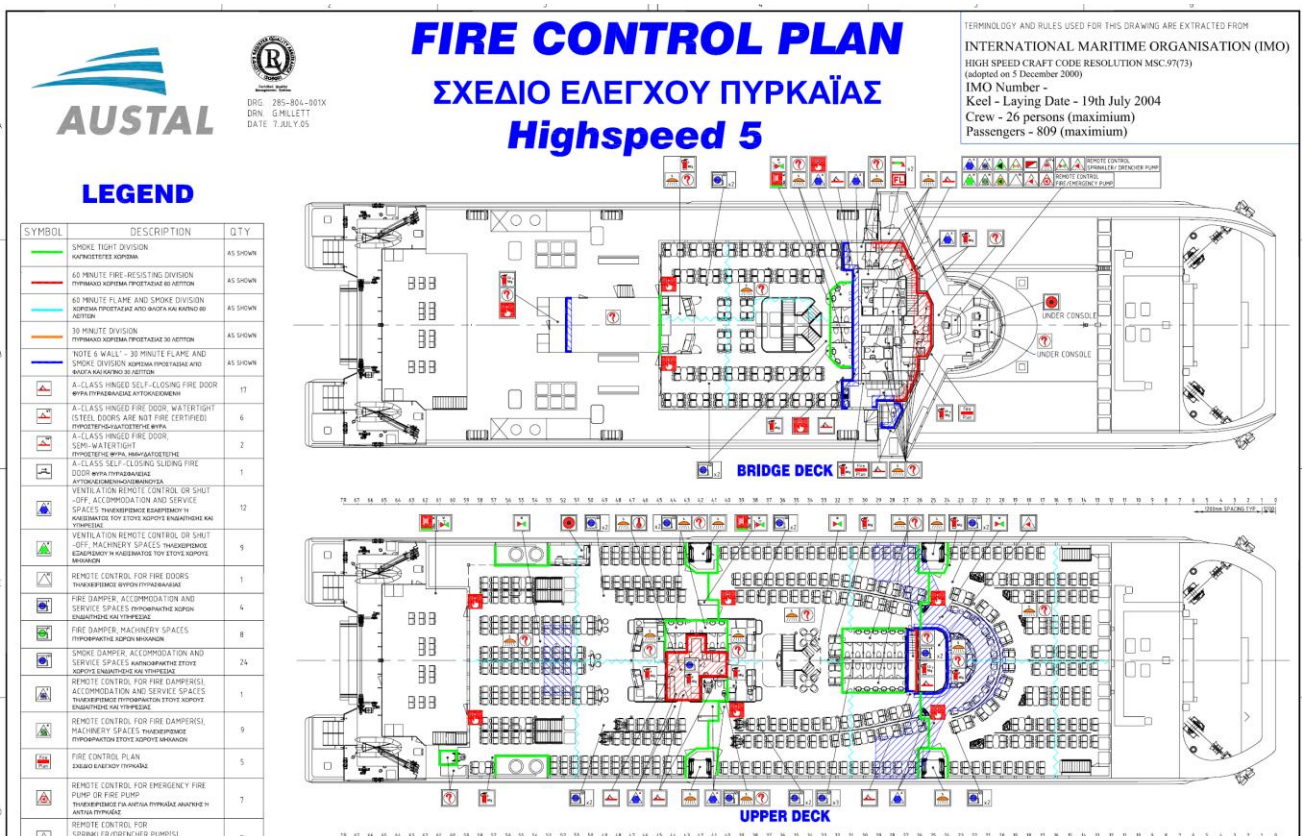
Εικόνα 4.5/2: Απόσπασμα του εγκεκριμένου Σχεδίου Πυρασφαλείας του πλοίου. Τα χωρίσματα εντός των καταστρωμάτων «Upper Deck» και «Bridge Deck» ανάλογα με τον χρωματισμό τους διακρίνονται σε: Καπνοστεγή χωρίσματα (πράσινο χρώμα), Πυρίμαχα χωρίσματα προστασίας 60 λεπτών (κόκκινο χρώμα), Χωρίσματα προστασίας από φλόγα και καπνό 30 λεπτών (μπλε χρώμα). Εντός των οροφών υπήρχαν «draught stops» τα οποία σημαίνονται στο σχέδιο με τεθλασμένες γραμμές γαλάζιου χρώματος.

Τα χωρίσματα «smoke-tight divisions» και «draught stops» τοποθετούνται στα ταχύπλοα πλοία με το σκεπτικό να αποτρέπουν μόνο τη μετάδοση του καπνού από κάποια πυρκαγιά που εξελίσσεται σε ένα τμήμα κάποιου χώρου προς τα υπόλοιπα, καθώς όπως προαναφέρθηκε, αυτά δεν προβλέπεται να έχουν

Ως εκ τούτου, ενισχύεται η ανάγκη για επέκταση του συστήματος πυρανίχνευσης και στους χώρους των ψευδοροφών.

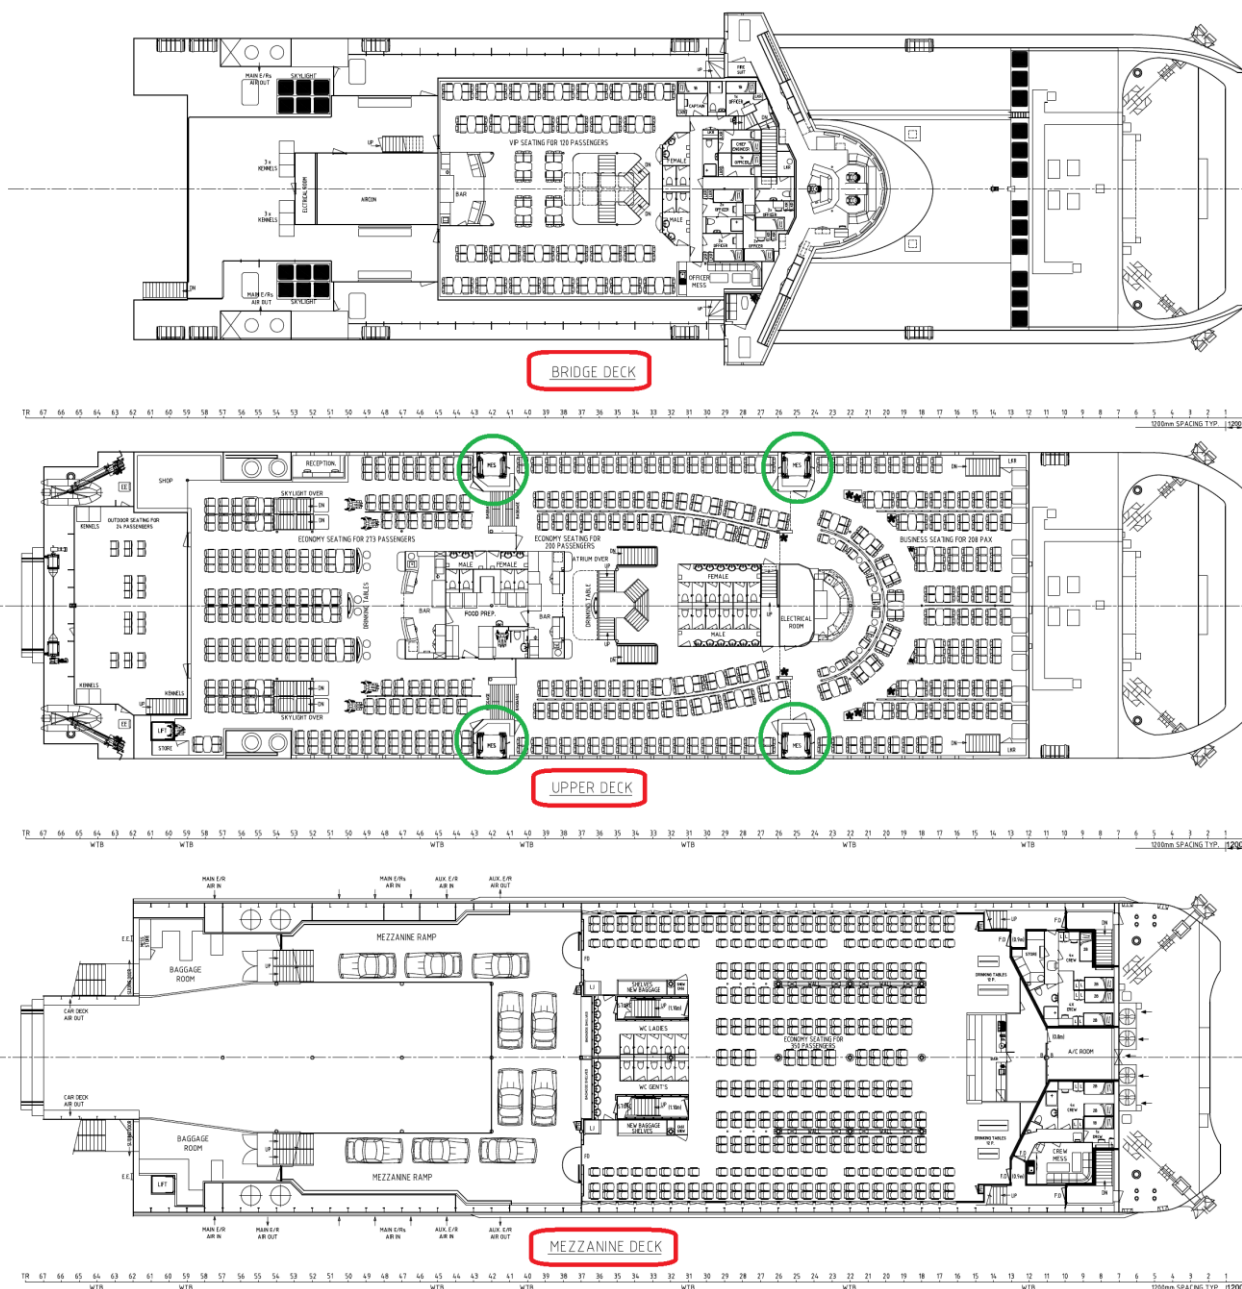
Εικόνα 4.6/1: Απόσπασμα του προτεινόμενου Σχεδίου Γενικής Διάταξης του πλοίου μετά τη μετασκευή του. Έχουν επισημανθεί εντός κύκλων οι θέσεις των τεσσάρων MES, τα οποία θα βρίσκονταν στο σύνολό τους εντός του ενός από τα τρία σαλόνια επιβατών.

Πέραν των ανωτέρω δύναται να επισημανθεί ότι αν κάποια από τα MES τοποθετούνταν στον νέο χώρο επιβατών, στο «Mezzanine Deck», ο οποίος δεν επηρεάστηκε σημαντικά από την πυρκαγιά, αυτά θα μπορούσαν να είναι διαθέσιμα και λειτουργικά, σε αντίστοιχη περίπτωση.

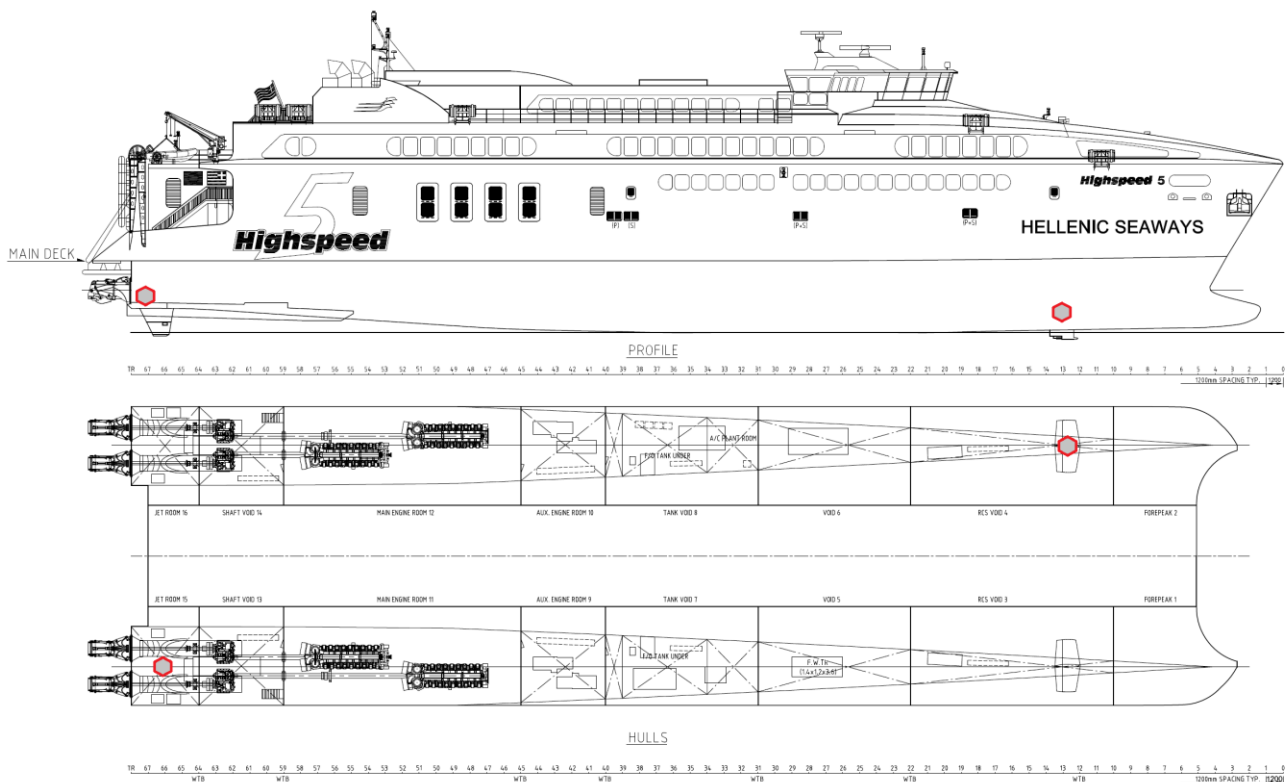
Παρά το γεγονός ότι από τον Πλοίαρχο του ΧΑΪΣΠΙΝΤ 5 δόθηκαν οι πρώτες εντολές για την αντιμετώπιση της πυρκαγιάς μέσω του συστήματος μεγαφωνικής αναγγελίας, αυτές δεν έγιναν αντιληπτές από κάποια μέλη του πληρώματος που εργάζονταν σε χώρους κάτω από το κύριο κατάστρωμα. Συγκεκριμένα, ο ένας Γ' Μηχανικός μαζί με τον Α' Μηχανοδηγό εργάζονταν στο ακροπρυμναίο δεξιό τμήμα του πλοίου, στον χώρο κάτω από το «Jet Room 15», στους τελικούς άξονες, ενώ ο άλλος Γ' Μηχανικός εργαζόταν στον χώρο κάτωθι του οποίου βρισκόταν το πτερύγιο «T-Foil», στο αριστερό πρυμναίο τμήμα της αριστερής γάστρας του πλοίου (Εικόνα 4.9.2/1).

Εικόνα 4.9.2/1: Απόσπασμα του Σχεδίου Γενικής Διάταξης του πλοίου επί του οποίου έχουν επισημανθεί οι θέσεις των Μηχανικών του πλοίου που εργαζόνταν κάτωθι του κυρίου καταστρώματος κατά τη διάρκεια του ατυχήματος.

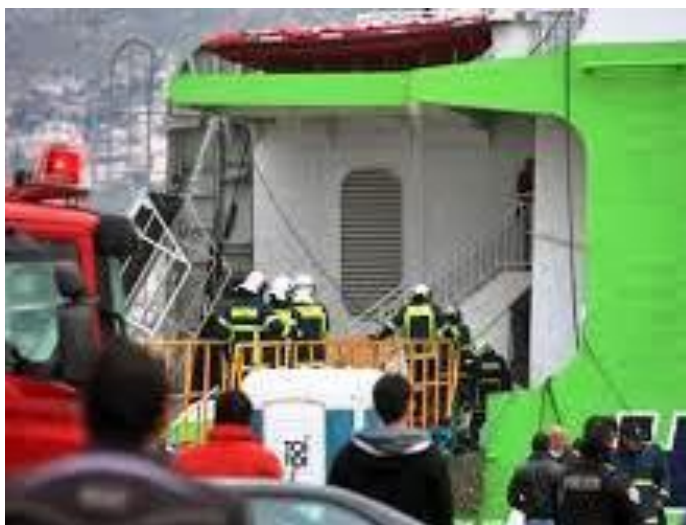
Εικόνα 4.9.3/2: Άποψη της κλίμακας που ήταν προσαρτημένη στην έξοδο διαφυγής του πλοίου.

Στην περίπτωση του ΧΑΪΣΠΙΝΤ 5, στο οποίο η μοναδική έξοδος βρισκόταν στο πρυμναίο δεξιό τμήμα του πλοίου, εκτιμάται ότι η διαφυγή κάποιου εργαζόμενου ο οποίος θα βρισκόταν στο πρωραίο τμήμα του πλοίου ενδεχομένως να μην ήταν εφικτή σε περίπτωση καθυστέρησής του ή και σε περίπτωση κατά την οποία οι πρωραίες κλίμακες καθόδου στο κύριο κατάστρωμα επηρεάζονταν από την πυρκαγιά. Συνεπώς η ύπαρξη εναλλακτικής εξόδου διαφυγής ανάγκης προς την προβλήτα, από το πρωραίο τμήμα του πλοίου, σε αντίστοιχη κατάσταση εκτέλεσης εργασιών επ’ αυτού κρίνεται ότι θα συμβάλει στην ενίσχυση της ασφαλούς εγκατάλειψης του πλοίου σε κάθε περίπτωση έκτακτης ανάγκης.
