ΥΠΟΥΡΓΕΙΟ ΟΙΚΟΝΟΜΙΑΣ, ΥΠΟΔΟΜΩΝ, ΝΑΥΤΙΛΙΑΣ ΚΑΙ ΤΟΥΡΙΣΜΟΥ
ΕΛΛΗΝΙΚΗ ΥΠΗΡΕΣΙΑ ΔΙΕΡΕΥΝΗΣΗΣ ΝΑΥΤΙΚΩΝ
ΑΤΥΧΗΜΑΤΩΝ ΚΑΙ ΣΥΜΒΑΝΤΩΝ (ΕΛΥΔΝΑ)

ΕΚΘΕΣΗ ΔΙΕΡΕΥΝΗΣΗΣ ΝΑΥΤΙΚΟΥ ΑΤΥΧΗΜΑΤΟΣ
07/2013

ΠΡΟΣΚΡΟΥΣΗ Δ/Ξ «ΜΑΝΤΟΥΔΙ» ΣΤΗΝ ΠΡΟΒΛΗΤΑ

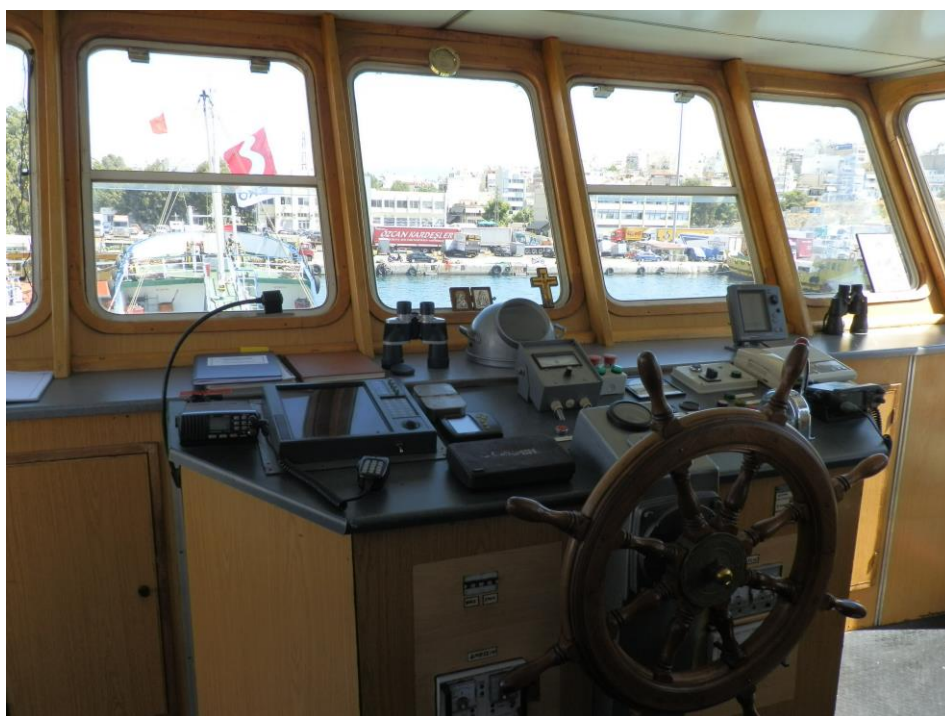
Εικόνα 12: άποψη της γέφυρας του Δ/Ξ ΜΑΝΤΟΥΔΙ

Η ορατότητα από τη γέφυρα είναι πολύ καλή και ανεμπόδιστη προς όλες τις κατευθύνσεις.

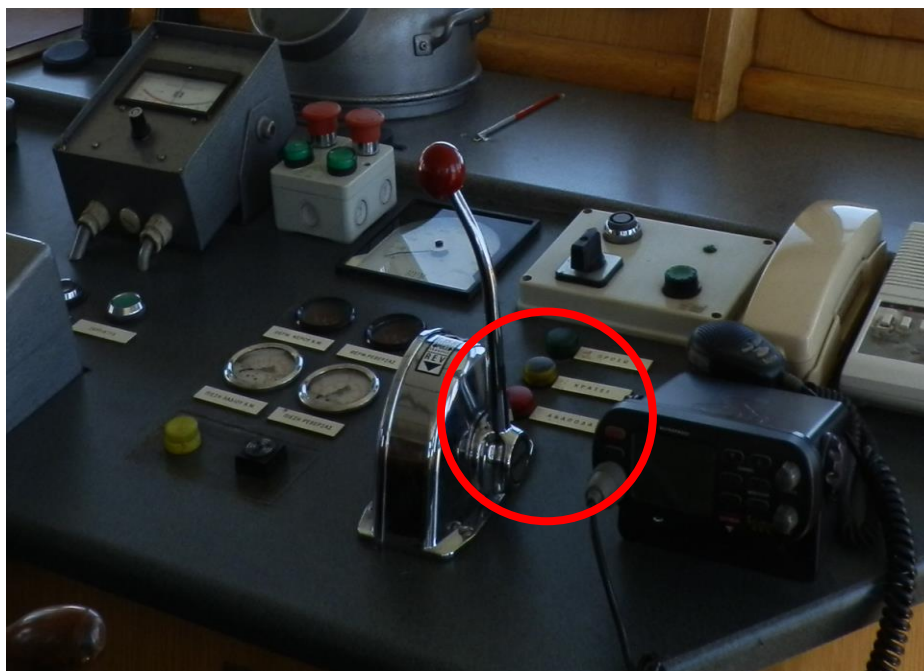
Εικόνα 13: άποψη του μοχλού ελέγχου φοράς κίνησης όπου σημειώνονται και οι ενδεικτικοί λαμπτήρες θέσης (εντός κόκκινου κύκλου)

Πέραν του χειριστηρίου, δίπλα του υφίστανται τρεις ενδεικτικές λυχνίες, οι οποίες υποδεικνύουν την εντολή του χειριστηρίου σε πρόσω, κράτει και ανάποδα (βλ. εικ.13). Αντίστοιχες λυχνίες υφίστανται και στο μηχανοστάσιο άνωθεν του αναστροφέα από τους οποίους δύναται ο μηχανικός να ελέγχει αν υπάρχει απόκριση της κίνησης του χειριστηρίου στη γέφυρα στον αναστροφέα.

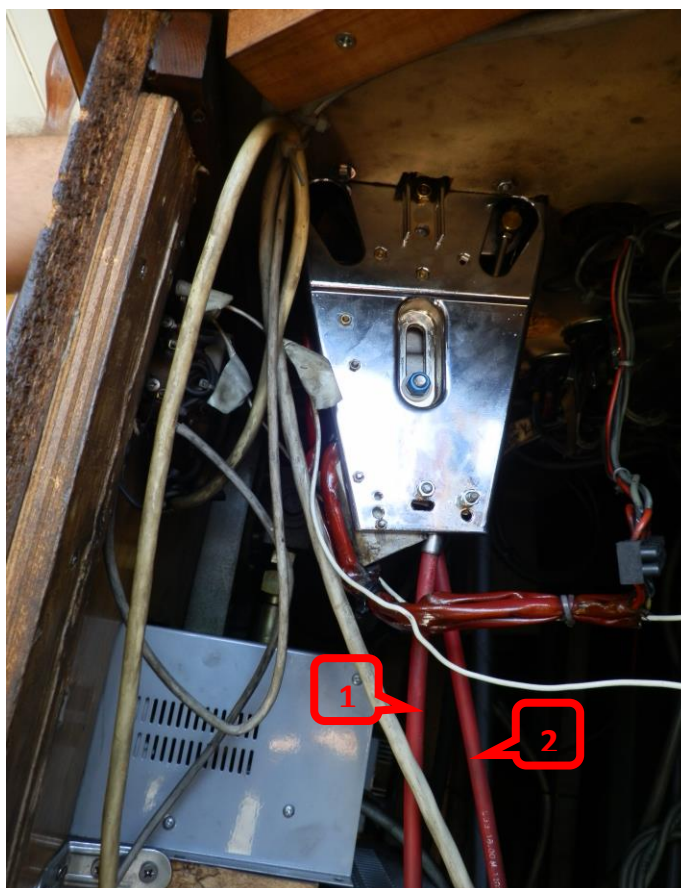
Εικόνα 14: άποψη του κάτω μέρους του χειριστηρίου, όπου σημειώνονται οι έξοδοι των συρματόσχοινων προς το μηχανοστάσιο.

Η μετάδοση της εντολής του χειριστηρίου της γέφυρας προς το μηχανοστάσιο πραγματοποιείται μηχανικά μέσω δύο συρματόσχοινων (ντίζες – βλ.εικ.14), οι οποίες καταλήγουν στο μηχανοστάσιο. Ειδικότερα, η ντίζα ελέγχου των στροφών της μηχανής καταλήγει στον ρυθμιστή στροφών και η ντίζα ελέγχου κίνησης στον αναστροφέα (βλ.εικ.15-16).

- 1: έξοδος ντίζας αλλαγής φοράς κίνησης μηχανής
- 2: έξοδος ντίζας ρύθμισης στροφών μηχανής
