ΕΛΛΗΝΙΚΗ ΔΗΜΟΚΡΑΤΙΑ
ΥΠΟΥΡΓΕΙΟ ΝΑΥΤΙΛΙΑΣ ΚΑΙ ΝΗΣΙΩΤΙΚΗΣ ΠΟΛΙΤΙΚΗΣ
ΕΛΛΗΝΙΚΗ ΥΠΗΡΕΣΙΑ ΔΙΕΡΕΥΝΗΣΗΣ ΝΑΥΤΙΚΩΝ
ΑΤΥΧΗΜΑΤΩΝ ΚΑΙ ΣΥΜΒΑΝΤΩΝ (ΕΛΥΔΑ)

ΕΚΘΕΣΗ ΔΙΕΡΕΥΝΗΣΗΣ ΝΑΥΤΙΚΟΥ ΑΤΥΧΗΜΑΤΟΣ
08/2013

Μάιος 2016

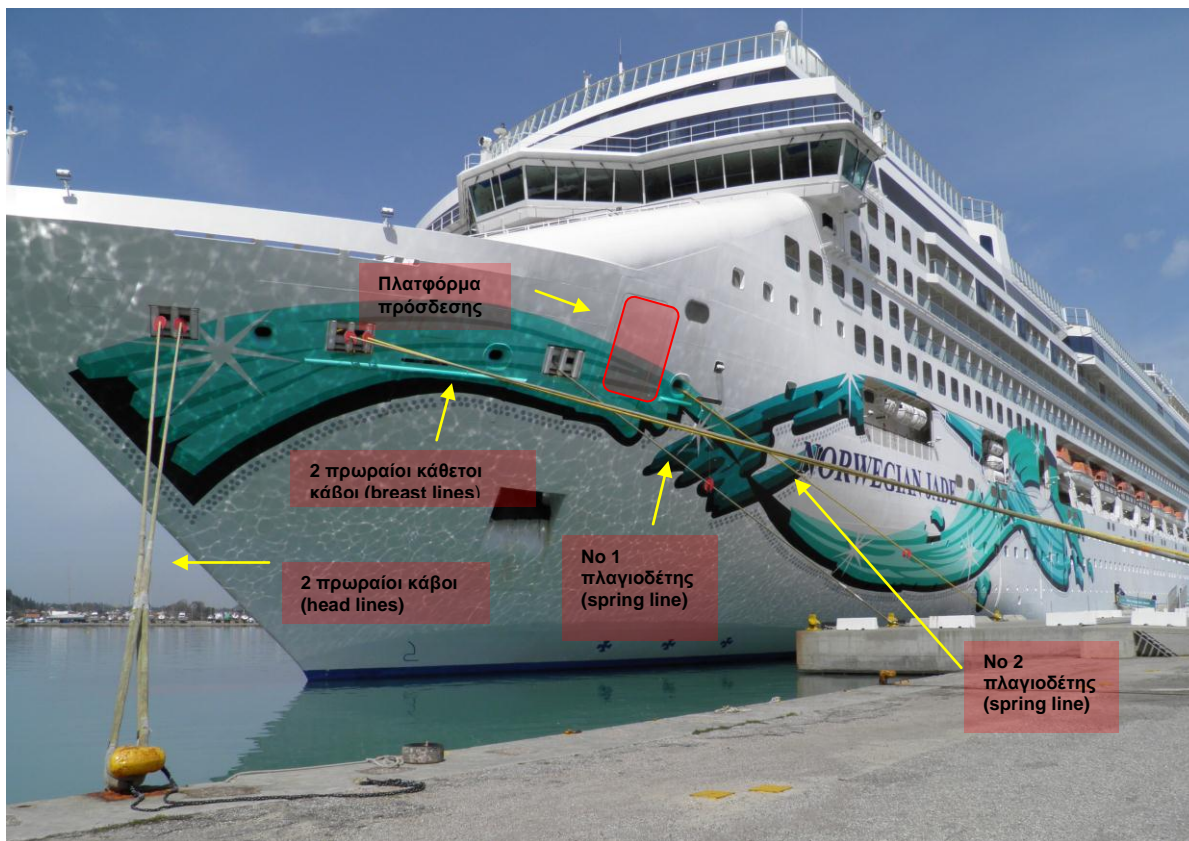
Εικόνα 2. Η διάταξη των πρωραίων κάβων του Norwegian Jade στον λιμένα Κατακόλου

Η διαδικασία που ακολουθείτο από την πρωραία ομάδα πρόσδεσης περιελάμβανε τις ίδιες ενέργειες, ωστόσο, ο πλαγιοδέτης Νο1 ήταν λασκαρισμένος περίπου 2 μ., διότι η ασφάλισή του εμποδίζετο από την ανοικτή πλατφόρμα πρόσδεσης. Κατά συνέπεια, η ασφάλισή του θα πραγματοποιείτο μετά από το κλείσιμο αυτής (εικόνα 2).

Κατά τη συνήθη πρακτική, η οποία ακολουθείτο κατά την πρόσδεση του πλοίου στον λιμένα Κατακόλου, η ασφάλιση του πρωραίου πλαγιοδέτη Νο1 πραγματοποιείτο μετά το κλείσιμο της πλατφόρμας, στο τέλος της διαδικασίας πρόσδεσης.

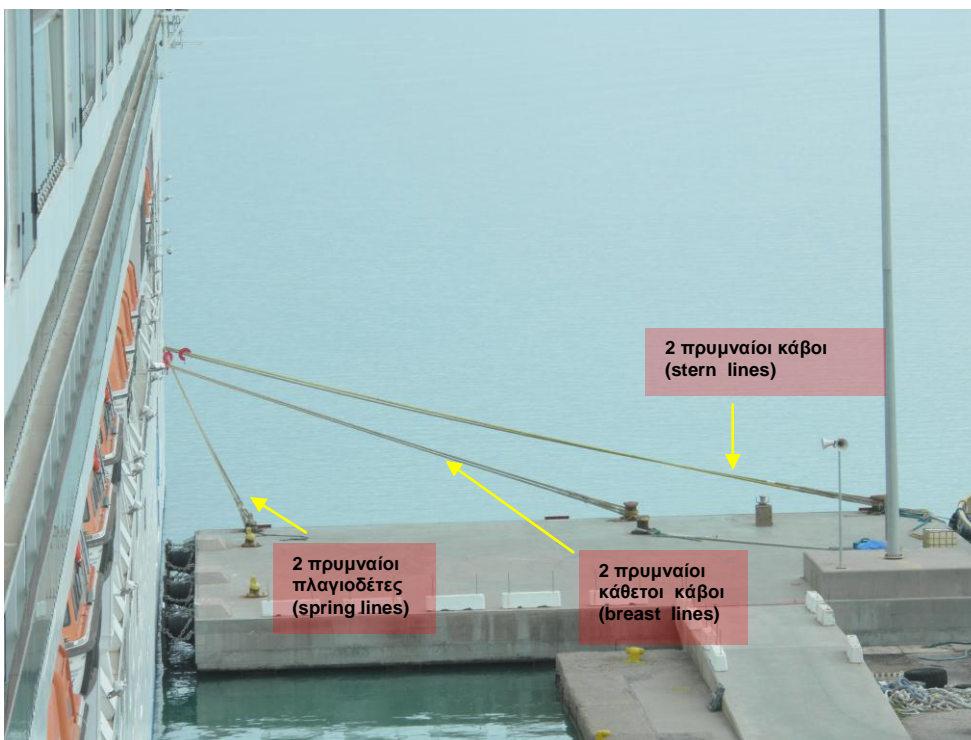
Εικόνα 3. Η διάταξη των πρυμναίων κάβων του Norwegian Jade’s στον λιμένα Κατακόλου

κάβους πρόσδεσης, λασκάροντας τους πρυμναίους κάβους (εικόνα 3) και βιράροντας τον πρωραίο πλαγιοδέτη No 2 (εικόνα 2).

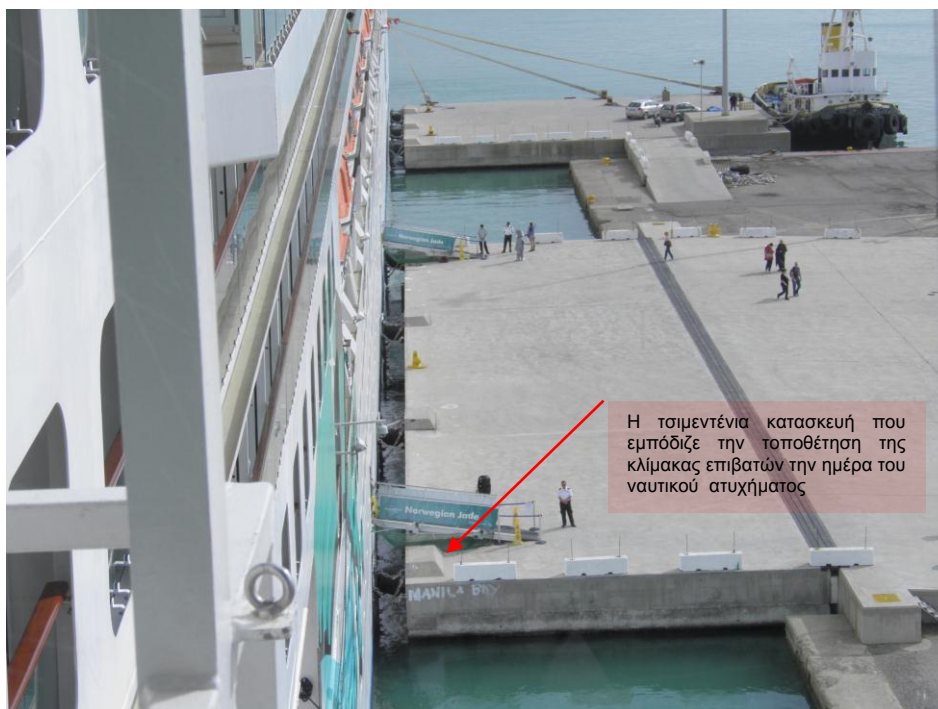
Εικόνα 4. Το Norwegian Jade πλαγιοδετημένο στον λιμένα Κατακόλου. Η διάταξη των κλιμάκων επιβατών.

Ο Υποπλοίαρχος, ο οποίος ήταν ήδη στον προβλήτα, διαπίστωσε ότι το πλοίο ήταν ελαφρώς προς τα εμπρός από την αναμενόμενη θέση, περίπου 1 μ. και η πρωραία κλίμακα επιβατών δεν εδύνατο να τοποθετηθεί διότι εμποδιζόταν από μια μικρή υπερυψωμένη τσιμεντένια κατασκευή στην άκρη του προβλήτα (εικόνα 4). Ο Υποπλοίαρχος ανέφερε στη γέφυρα την ανάγκη μετακίνησης του πλοίου προς τα πίσω, ώστε να καταστεί εφικτή η τοποθέτηση της κλίμακας των επιβατών. Ο Πλοίαρχος έδωσε εντολή η μετακίνηση του πλοίου να πραγματοποιηθεί με τους

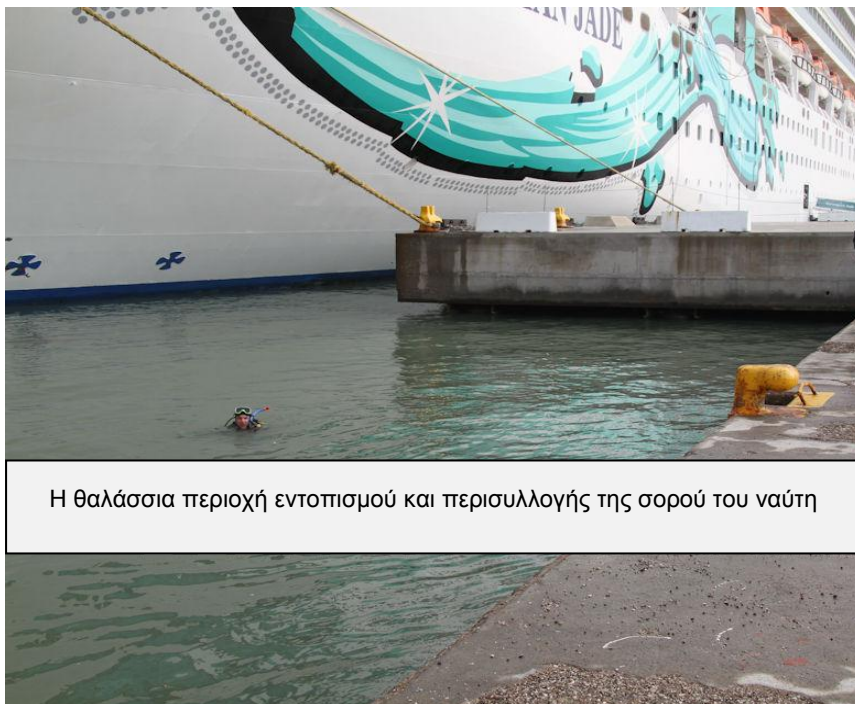
Εικόνα 7. Η θαλάσσια περιοχή του ναυτικού ατυχήματος

Περί την 12:33, η σορός του ναύτη εντοπίστηκε στον βυθό και περισυλλέχθηκε από τους δύτες της ΜΥΑ/ΛΣ-ΕΛ.ΑΚΤ (εικόνα 7). Μεταφέρθηκε με το ασθενοφόρο του ΕΚΑΒ στο πλησιέστερο νοσοκομείο όπου διαπιστώθηκε ο θάνατός του.

Η θαλάσσια περιοχή εντοπισμού και περισυλλογής της σορού του ναύτη

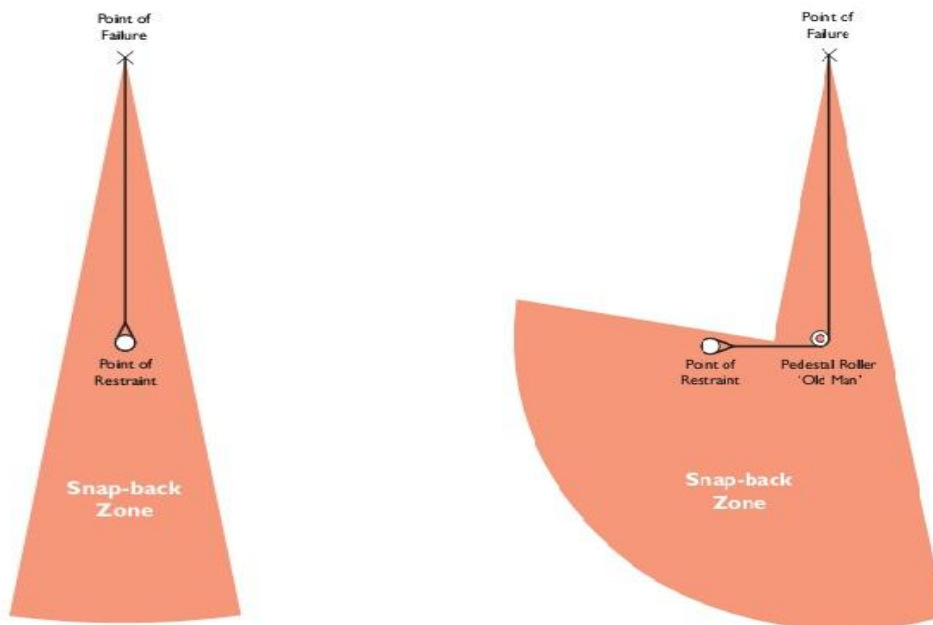
Εικόνα 9: Η επικίνδυνη περιοχή εκτίναξης του κάβου

πλήρωμα, να λαμβάνει υπόψη του τις επικίνδυνες περιοχές και να αποτρέπεται η πρόσβαση σε αυτές ή όταν κρίνεται αναγκαία να είναι σύντομη, με εγρήγορση, με τη δέουσα προσοχή και όταν ο κάβος βρίσκεται υπό μειωμένη ή καθόλου τάση.

- Αύξηση του ύψους των κιγκλιδωμάτων (ρέλια), έτσι ώστε να προφυλαχθεί το άτομο που στέκεται στην πλατφόρμα.
- Περιορισμό του χρόνου παραμονής στην πλατφόρμα των μελών του πληρώματος και μόνο για τους σκοπούς της διαδικασίας πρόσδεσης.
- Απαγόρευση διέλευσης ή παραμονής στην περιοχή για το πλήρωμα κατά τη διάρκεια βιραρίσματος ή φερμαρίσματος του κάβου.

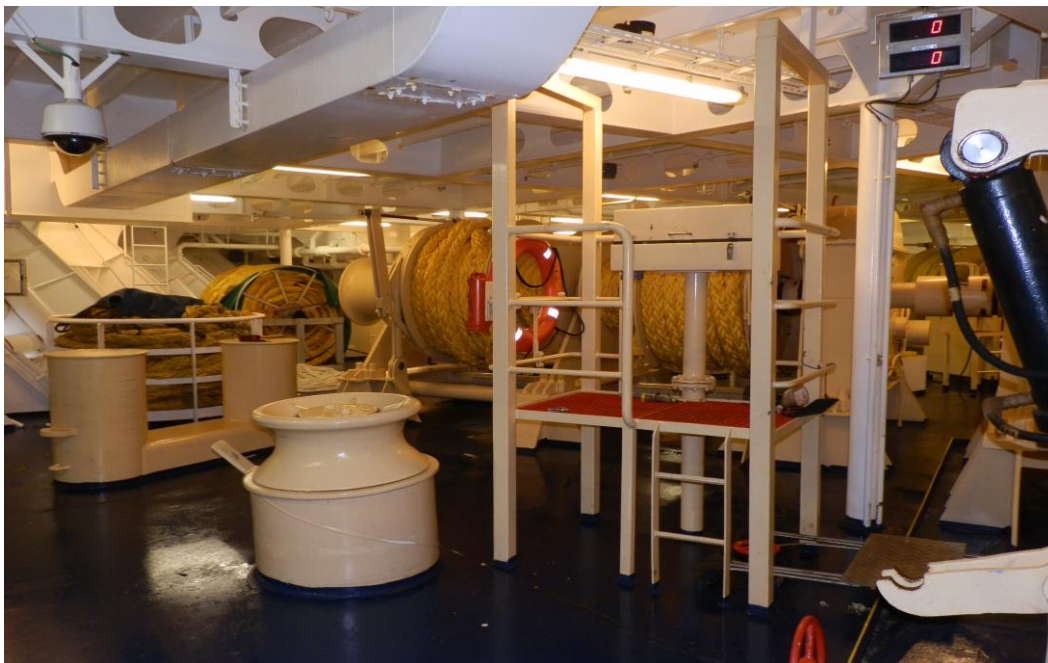
Εικόνα 15. Εικόνα του αριστερού σταθμού ελέγχου, όπως φαίνεται από την αριστερή πλατφόρμα πρόσδεσης.

Η λειτουργία των βιντζιών στον πρωραίο σταθμό πρόσδεσης πραγματοποιείται από δύο πίνακες ελέγχου τοποθετημένους σε εξέδρες δίπλα από το αριστερό και δεξιό βαρούλκο πρόσδεσης. Κάθε πίνακας ελέγχου παρέχει τη δυνατότητα χειρισμού όλων των πρωραίων βιντζιών πρόσδεσης. Οι θέσεις, στις οποίες είναι εγκατεστημένοι οι σταθμοί ελέγχου των βιντζιών, παρέχουν οπτική επαφή μεταξύ του χειριστή και του επικεφαλής Αξιωματικού της διαδικασίας πρόσδεσης, ο οποίος βρίσκεται στην πλατφόρμα πρόσδεσης (Εικόνα 15).

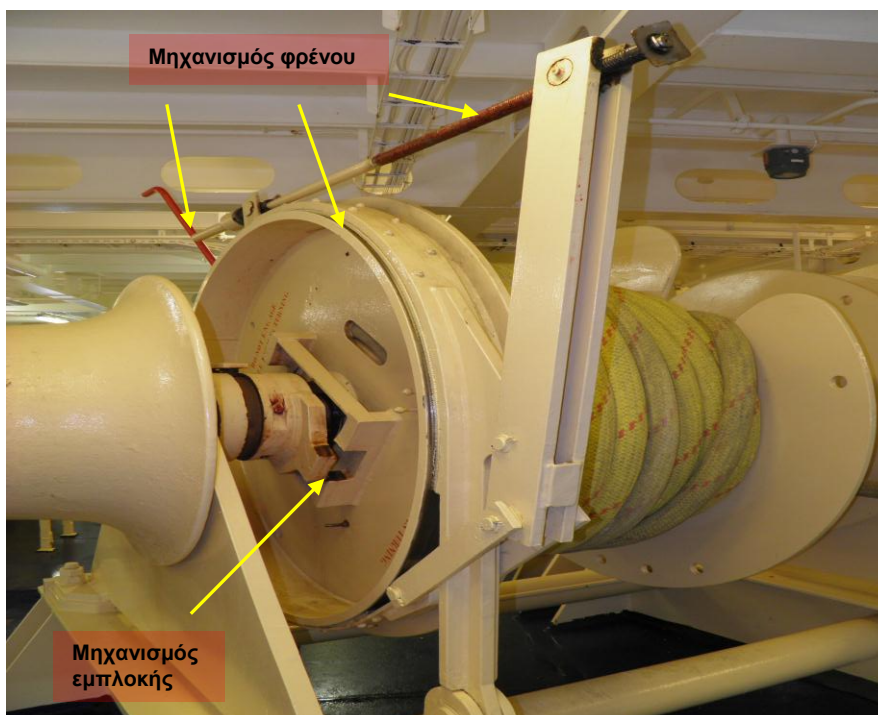
Εικόνα 18. Η διάταξη του μηχανισμού εμπλοκής και του μηχανισμού φρένου.

Ο μηχανισμός φρένου (εικόνα 18) είναι η διάταξη για την ασφάλιση του βαρούλκου και του κάβου πρόσδεσης που είναι τυλιγμένο σε αυτό. Επίσης, ενεργεί και ως ασφαλιστική διάταξη σε περίπτωση που το φορτίο του κάβου αυξηθεί σημαντικά και πέρα από τα κανονικά επίπεδα (υπερφόρτιση), ελευθερώνοντας (λασκάροντας) ένα μέρος του κάβου και επιτρέποντας κατ' αυτόν τον τρόπο την αποφόρτιση του κάβου και την επαναφορά του φορτίου σε κανονικά επίπεδα, πριν την ενδεχόμενη θραύση του. Σύμφωνα με τα ανωτέρω και έχοντας υπόψη τα κατασκευαστικά χαρακτηριστικά των βιντζιών πρόσδεσης και του θραυσμένου κάβου του εξεταζόμενου περιστατικού, προκύπτουν δύο επίπεδα συντελεστών ασφαλείας⁸ προς αποφυγή θραύσης του κάβου πρόσδεσης, ως ακολούθως:

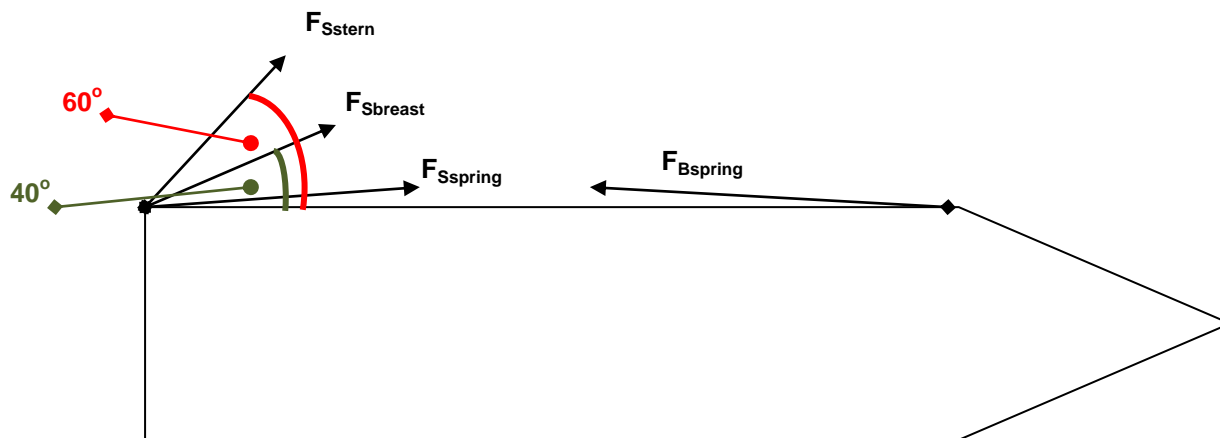
Εικόνα 24: Απεικόνιση των εφαρμοζόμενων δυνάμεων στο NORWEGIAN JADE:

Σύμφωνα με τα ανωτέρω και θεωρώντας ότι κατά τη στιγμή της θραύσης του πρωραίου πλαγιοδέτη Νο 2, τρεις πρυμναίοι κάβοι (1 spring, 1 breast και 1 stern) ήταν ασφαλισμένοι στο φρένο, καθώς οι υπόλοιποι αντίστοιχοι πρυμναίοι κάβοι (1 spring, 1 breast και 1 stern) δεν είχαν ασφαλιστεί ακόμη και εφαρμοζόταν μόνο η δύναμη έλξης του βιντζιού, η μέγιστη δυνατή συνολική αναπτυσσόμενη δύναμη των κάβων της πρύμνης, κατά το διάμηκες του πλοίου, υπολογίζεται από τον ακόλουθο τύπο:

$$F_{\text{stern}} = F_{\text{Sspring}} + F_{\text{Sbreast}} + F_{\text{Sstern}} = (175+175) + [(175+175)\cos 40^\circ] + [(175+175)\cos 60^\circ] = 350 + 268 + 175 = \mathbf{793 \text{ (kN)}}$$

F_{Sbreast} : Εφαρμοζόμενη δύναμη από τους πρυμναίους κάθετους κάβους (breast lines)
