ΕΛΛΗΝΙΚΗ ΥΠΗΡΕΣΙΑ ΔΙΕΡΕΥΝΗΣΗΣ ΝΑΥΤΙΚΩΝ  
ΑΤΥΧΗΜΑΤΩΝ ΚΑΙ ΣΥΜΒΑΝΤΩΝ (ΕΛΥΔΝΑ)  
**ΕΚΘΕΣΗ ΔΙΕΡΕΥΝΗΣΗΣ ΝΑΥΤΙΚΟΥ ΑΤΥΧΗΜΑΤΟΣ**

**08/2015**

**ΘΑΝΑΤΟΣ ΑΛΙΕΡΓΑΤΗ ΣΤΟ Α/Κ «ΛΙΒΕΡΗΣ ΦΩΤΕΙΝΗ ΙΙ», Ν. ΚΑΒ. 313  
ΣΤΗΝ ΚΕΡΑΜΩΤΗ ΚΑΒΑΛΑΣ**

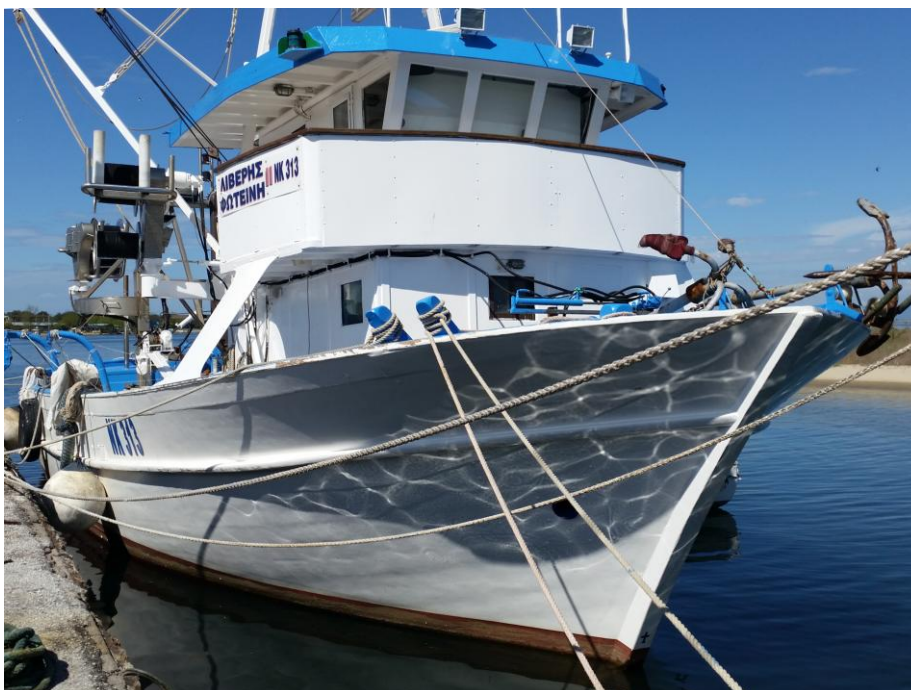
Εικόνα 2.1/1: Το Α/Κ «ΛΙΒΕΡΗΣ ΦΩΤΕΙΝΗ ΙΙ» στη θέση πρόσδεσής του στον λιμένα Κεραμωτής Καβάλας.

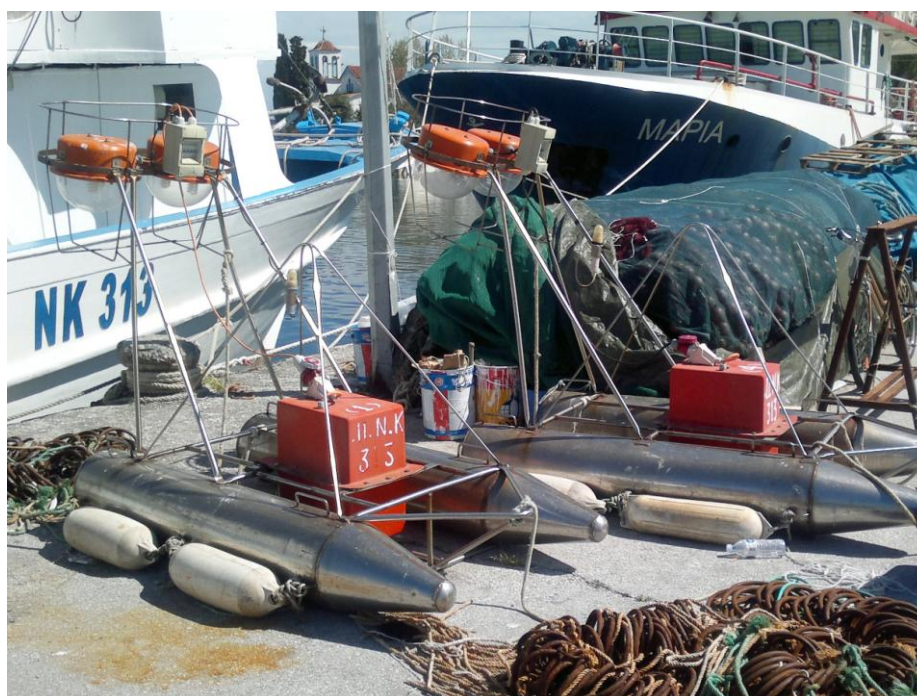
**Εικόνα 3.3.2/1:** Εικόνα μέρους του αλιευτικού εξοπλισμού που είχε τοποθετηθεί εκτός του σκάφους κατά τις εργασίες συντήρησής του. Σε πρώτο πλάνο φαίνονται δύο από τους πλωτούς ηλεκτρικούς φανούς (ρομπότ) που χρησιμοποιούνταν κατά την αλιεία.

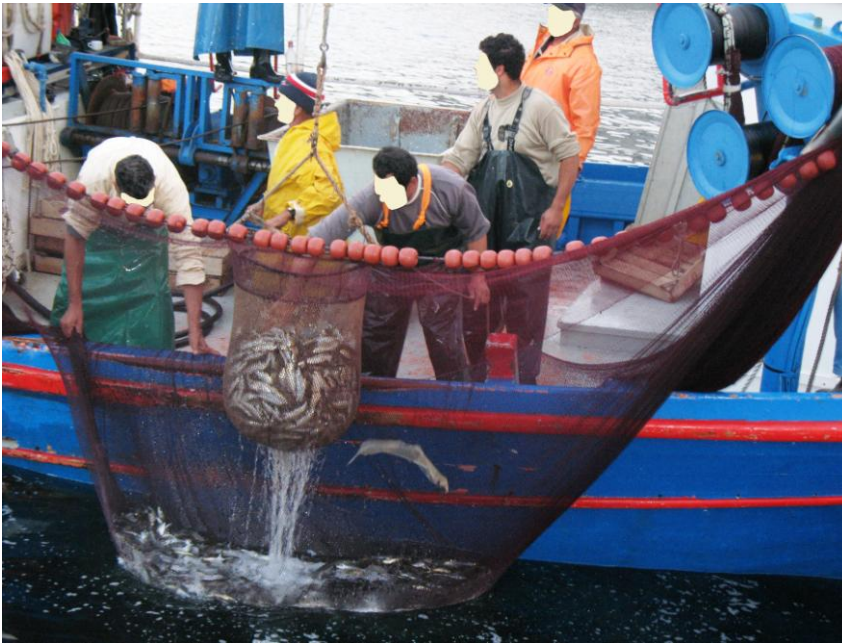
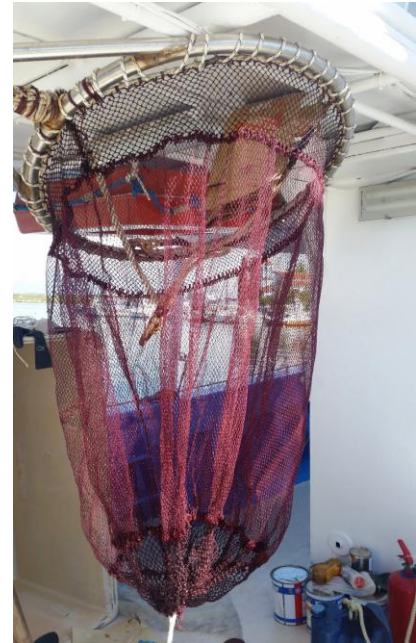
Εικόνα 4.1/2 & 3: Στιγμιότυπο από ανύψωση απόχης κατά την αλιεία, ληφθέν από παρόμοια διαδικασία από άλλο Α/Κ σκάφος και 3. Απόχη από τις χρησιμοποιούμενες επί του ΛΙΒΕΡΗΣ ΦΩΤΕΙΝΗ II για την αλιεία.

Οι απόχες που έφερε το ΛΙΒΕΡΗΣ ΦΩΤΕΙΝΗ II είχαν διάμετρο μεταλλικού δακτυλίου ίση με 0,88m και ύψος ίσο με 1,40m. Σύμφωνα με στοιχεία που προέκυψαν από τη διαδικασία των συνεντεύξεων, κατά την αλιεία μία απόχη πληρωνόταν με αλιεύμα το οποίο στοιβαζόταν σε κιβώτια από φελιζόλ και κατά τις εκτιμήσεις των εργαζομένων επί του σκάφους, το μέγιστο μέγεθος του αλιεύματος που ανελκυόταν με μία απόχη δύνατο να πληρώσει περί τα 50 τέτοια κιβώτια, χωρητικότητας 7-8kg αλιεύματος έκαστο. Κατά συνέπεια, εκτιμάται ότι το μέγιστο βάρος της απόχης κατά την ανέλκυσή της μαζί με το αλιεύμα, τους πλαγκτονικούς οργανισμούς (γυαλί – όπως είναι γνωστό στους αλιείς) και το θαλασσινό νερό που εγκλωβιζόταν ανερχόταν στα 500kg περίπου.
