ΥΠΟΥΡΓΕΙΟ ΝΑΥΤΙΛΙΑΣ ΚΑΙ ΝΗΣΙΩΤΙΚΗΣ ΠΟΛΙΤΙΚΗΣ
ΕΛΛΗΝΙΚΗ ΥΠΗΡΕΣΙΑ ΔΙΕΡΕΥΝΗΣΗΣ ΝΑΥΤΙΚΩΝ
ΑΤΥΧΗΜΑΤΩΝ ΚΑΙ ΣΥΜΒΑΝΤΩΝ
(ΕΛΥΔΝΑ)

ΕΚΘΕΣΗ ΔΙΕΡΕΥΝΗΣΗΣ ΝΑΥΤΙΚΟΥ ΑΤΥΧΗΜΑΤΟΣ
10/2015

ΠΡΟΣΑΡΑΞΗ ΤΟΥ Ε/Γ-ΤΧΠ «ΦΛΑΙΝΓ ΚΑΤ 4» ΜΕ 239 ΕΠΙΒΑΤΕΣ
ΣΤΗΝ ΤΗΝΟ ΤΗΝ 26-07-2015

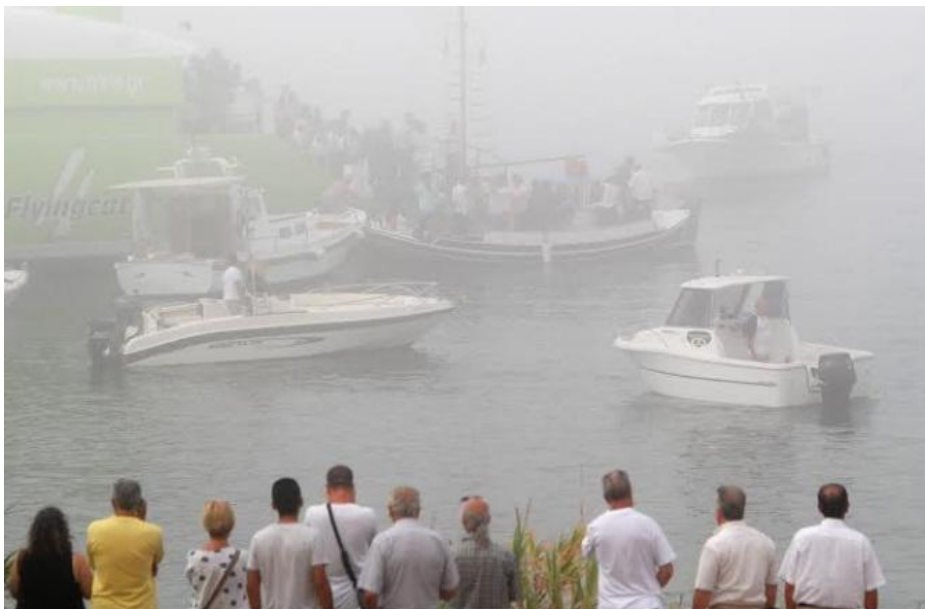
**Εικόνα 1/2:**

Φωτογραφία από την εγκατάλειψη του πλοίου ληφθείσα από απόσταση λίγων μέτρων από αυτό, από την οποία φαίνεται η ομίχλη που επικρατούσε στην περιοχή περί τη μία ώρα μετά από την προσάραξη.

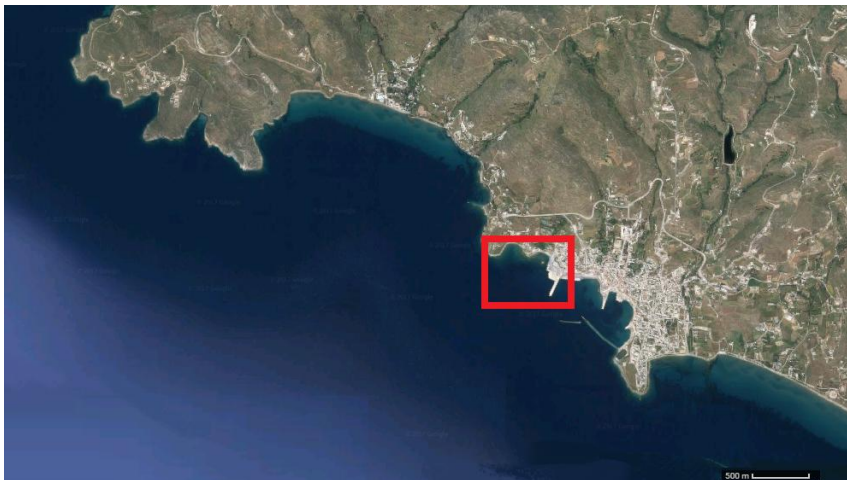
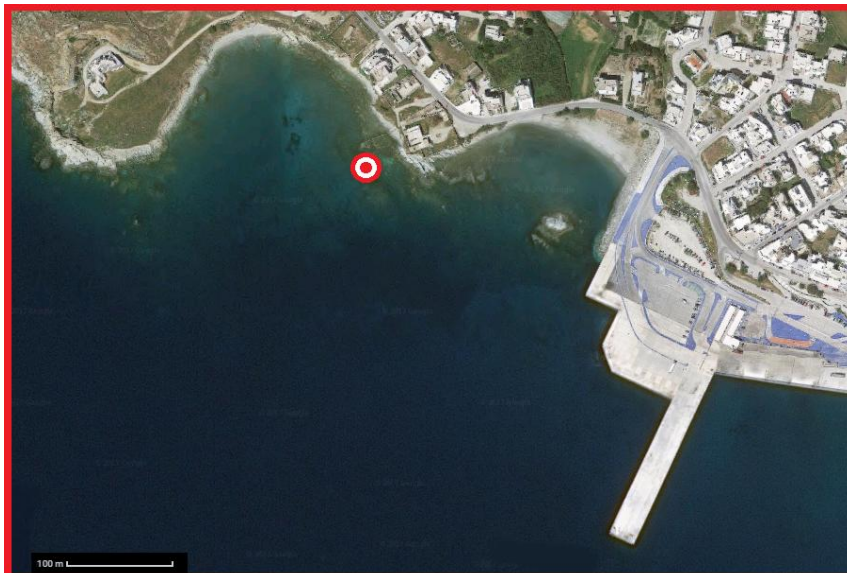
Εικόνες 2.2/1 & 2:

Η περιοχή προσάραξης στην οποία έχει σημειωθεί το ακριβές σημείο αυτής, έξωθεν του λιμένα ν. Τήνου

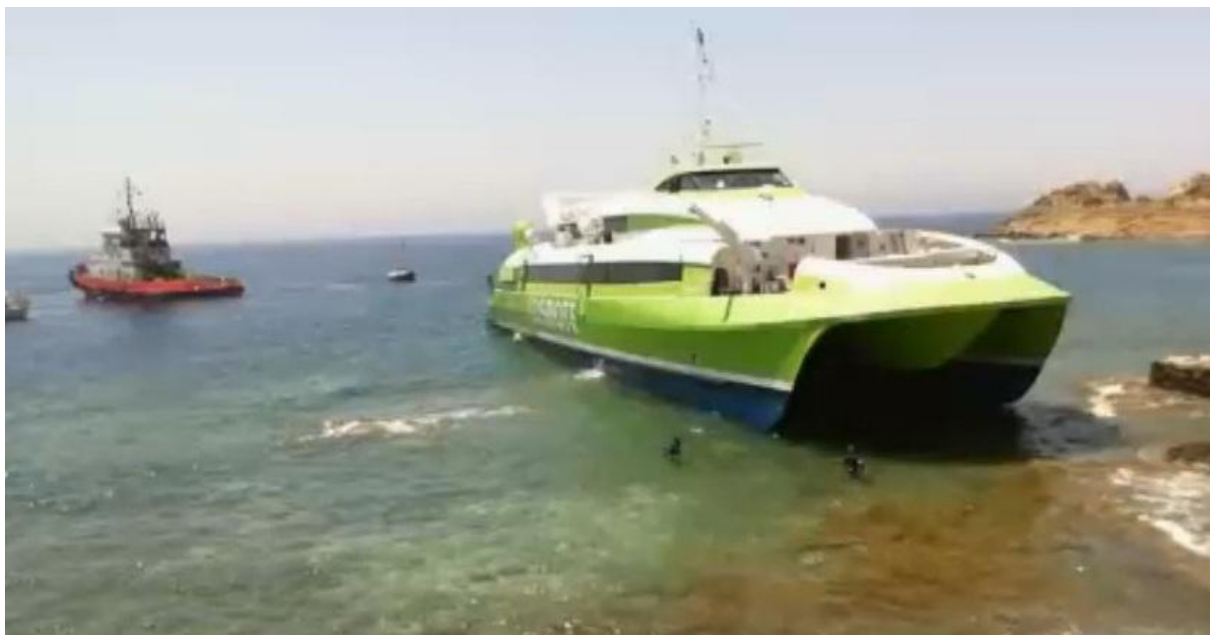
Εικόνα 2.3/ 1: Η στιγμή της αποκόλλησης του πλοίου με τη συνδρομή του Ρ/Κ “ΑΡΜΑΔΟΡΕΣ 1”, παρουσία ομάδας επαγγελματιών δυτών.

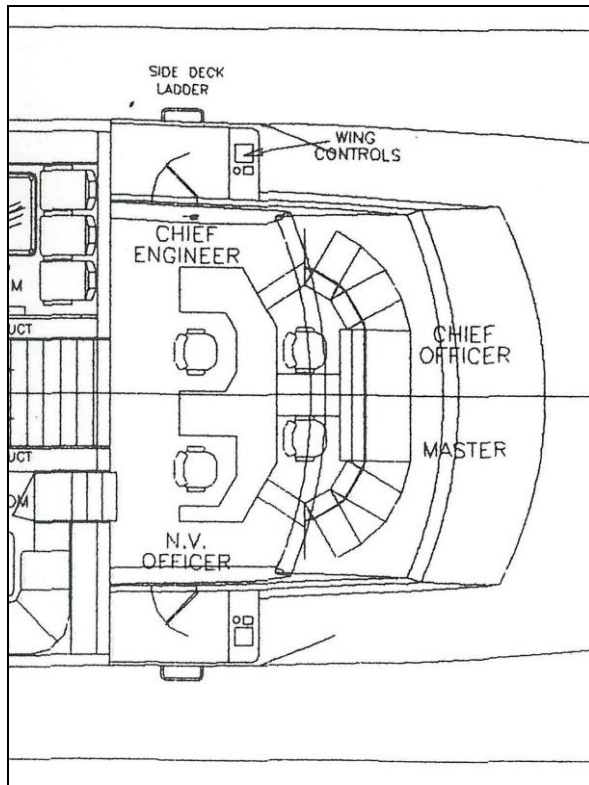
Εικόνα 3.3/ 1:

Οι θέσεις του Α' Μηχανικού και του Προϊστάμενου Ηλεκτρολόγου του πλοίου δεν τους επέτρεπαν να έχουν πλήρη άποψη της πορείας ή της θέσης του πλοίου κατά τον πλου του, καθώς ήταν τοποθετημένες πίσω από τις αντίστοιχες κονσόλες ελέγχου του εξοπλισμού αρμοδιότητάς τους, οι οποίες βρίσκονταν πρύμνηθεν των θέσεων εργασίας του Υποπλοίαρχου και του Πλοίαρχου (θέσεις "CHIEF OFFICER" και "MASTER" αντίστοιχα), όπως φαίνεται στην [Εικόνα 3.3/1](#).

Απόσπασμα σχεδίου Γενικής Διάταξης του σκάφους στο οποίο φαίνεται η γέφυρα αυτού και οι θέσεις εργασίας εντός της.

Ο Πλοίαρχος κατά την παραλαβή των χειριστηρίων ελέγχου του πλοίου στην αριστερή “βαρδιόλα”, άφησε ως αντικαταστάτη του στη δική του θέση χειρισμών στη γέφυρα, ήτοι στη δεξιά πλευρά της γέφυρας ναυσιπλοΐας (θέση “MASTER” στην εικόνα [3.3/1](#)), τον Υποπλοίαρχο του πλοίου, προκειμένου εκείνος (ο Υποπλοίαρχος) να επιτηρεί τα διαθέσιμα ναυτιλιακά βοηθήματα που βρίσκονταν σε εκείνη τη θέση και να αναφέρει στον Πλοίαρχο τη θέση του πλοίου σε σχέση με την είσοδο του λιμένα καθώς και να ελέγχει την πορεία του σε σχέση με τη σχεδιασθείσα σύμφωνα με το σχέδιο ταξιδιού (“Voyage Plan”).

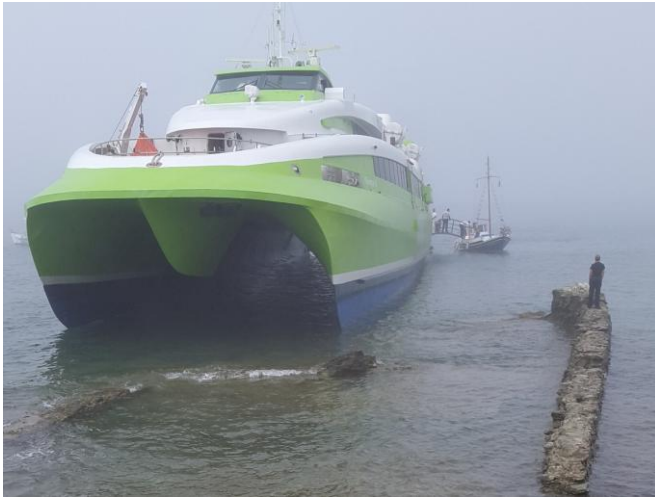
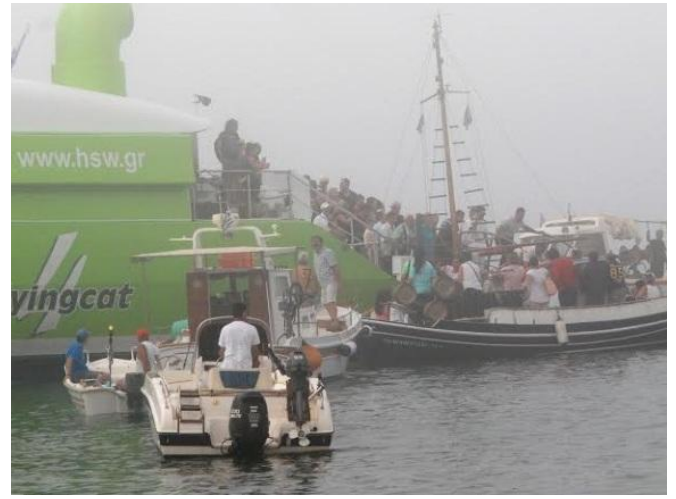
Εικόνες 3.6.1/ 1 & 2: Φωτογραφίες από την έναρξη και τη συνέχιση της εγκατάλειψης του πλοίου ληφθείσες περί τη μία ώρα μετά από την προσάραξη. Η ομίχλη που εξακολουθούσε να υπάρχει, παρά το γεγονός ότι μέχρι εκείνη την ώρα είχε αραιώσει, είναι εμφανής.

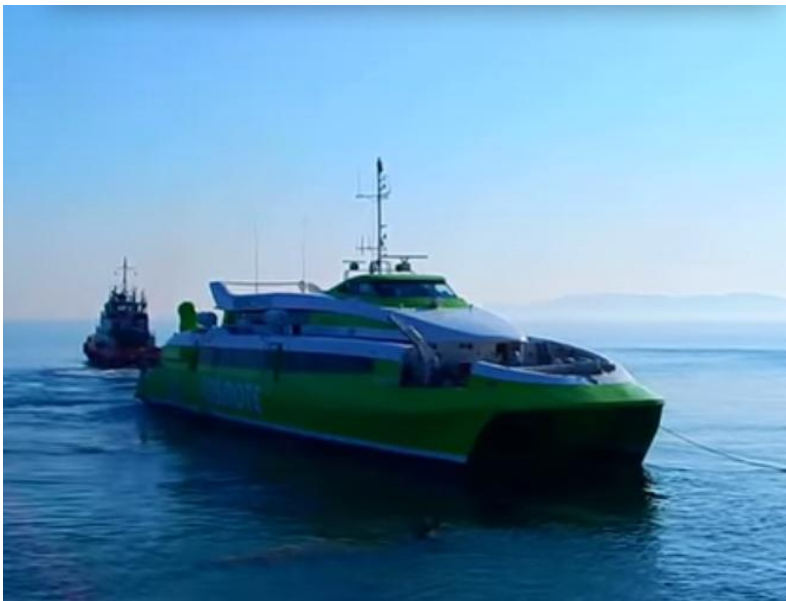
Εικόνα 3.6.2/ 1:

Το ΦΛΑΙΝΓ ΚΑΤ 4 κατά την έναρξη της ρυμούλκησης του προς ναυπηγείο του Περάματος.

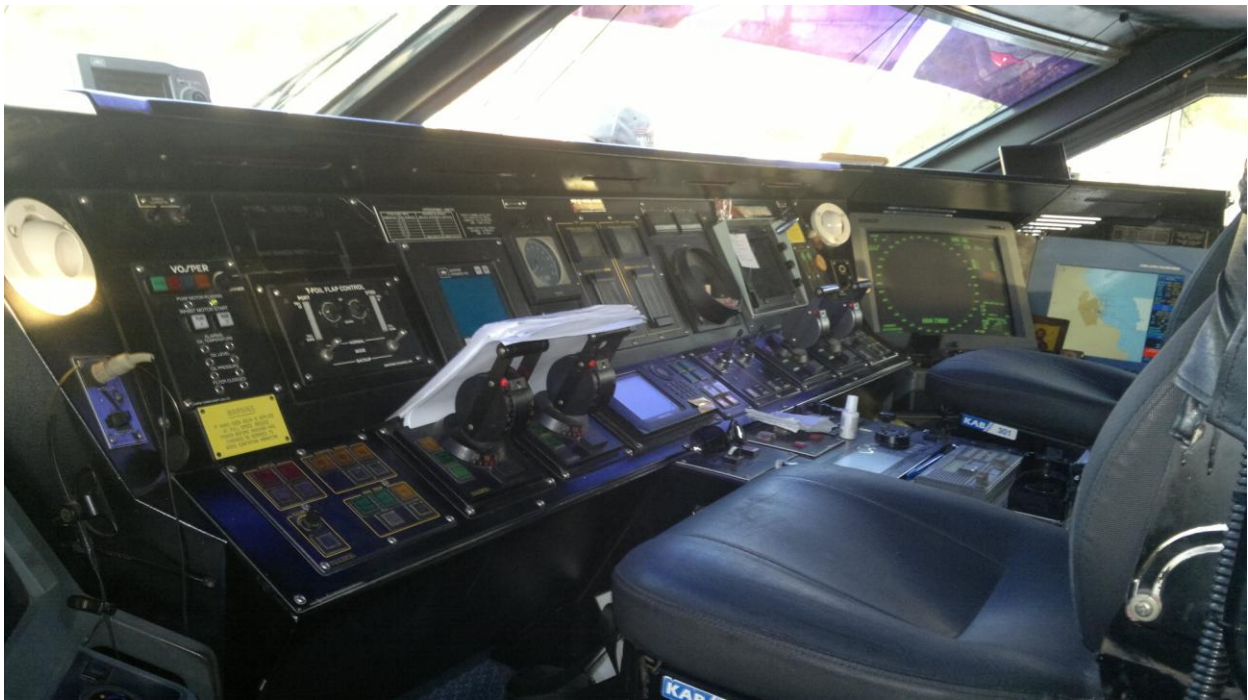
Για την εκτέλεση των ανωτέρω, ο Υποπλοίαρχος επιπλέον των λοιπών ναυτιλιακών βοηθημάτων, διέθετε (στη θέση “MASTER”) ένα RADAR δυνατότητας λειτουργίας X-band και S-band καθώς και το Σύστημα Ηλεκτρονικών Χαρτών (ECDIS) του πλοίου, όπως φαίνεται στις **Εικόνες 4.2.1/1 & 2**.

Εικόνα 4.2.1/ 1: Άποψη των θέσεων ελέγχου “CHIEF OFFICER” (Αριστερή πλευρά) και “MASTER” (Δεξιά πλευρά) στη γέφυρα του ΦΛΑΙΝΓ ΚΑΤ 4. Στην πλευρά “MASTER” διακρίνονται οι οθόνες των συσκευών RADAR και ECDIS.

Ωστόσο, παρά την ύπαρξη του Συστήματος Ηλεκτρονικών Χαρτών (ECDIS), το οποίο υποδείκνυε τη θέση του πλοίου σε σχέση τόσο με τον λιμένα όσο και με τη σχεδιασθείσα πορεία του σύμφωνα με το Σχέδιο Ταξιδιού, ο Υποπλοίαρχος δεν συμβουλευόταν καθόλου τις ενδείξεις στην οθόνη του. Αντ’ αυτού, επιχείρησε να εκτελέσει την επιτήρηση της θέσης και της πορείας του πλοίου σε σχέση με τη γεωγραφική περιοχή στην οποία αυτό έπλεε, μόνο με τη χρήση των ενδείξεων της συσκευής RADAR.

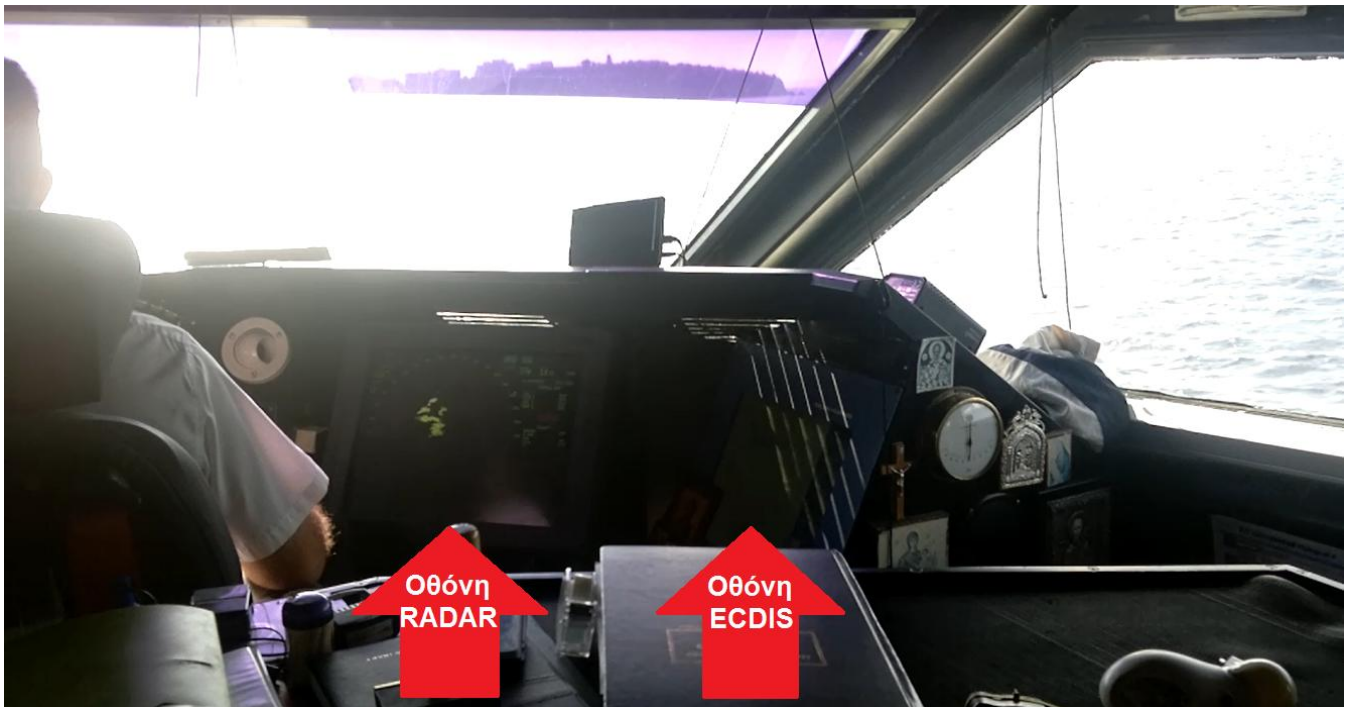
Εικόνα 4.2.1/ 2: Η θέση των οθονών των συσκευών RADAR και ECDIS στην πλευρά της δεξιάς θέσης (θέση “MASTER”) στη γέφυρα του πλοίου, σε σχέση με τον Αξιωματικό Γέφυρας που καθόταν στη θέση αυτή.
