## Σύσταση Ασφαλείας Υπ' αριθ.: 07/2015

#### ΠΥΡΚΑΓΙΑ ΚΑΙ ΒΥΘΙΣΗ Ε/Γ-Τ/Ρ «ΜΕΛΤΕΜΙ ΙΙ» Ν. ΠΕΙΡΑΙΑ 5381

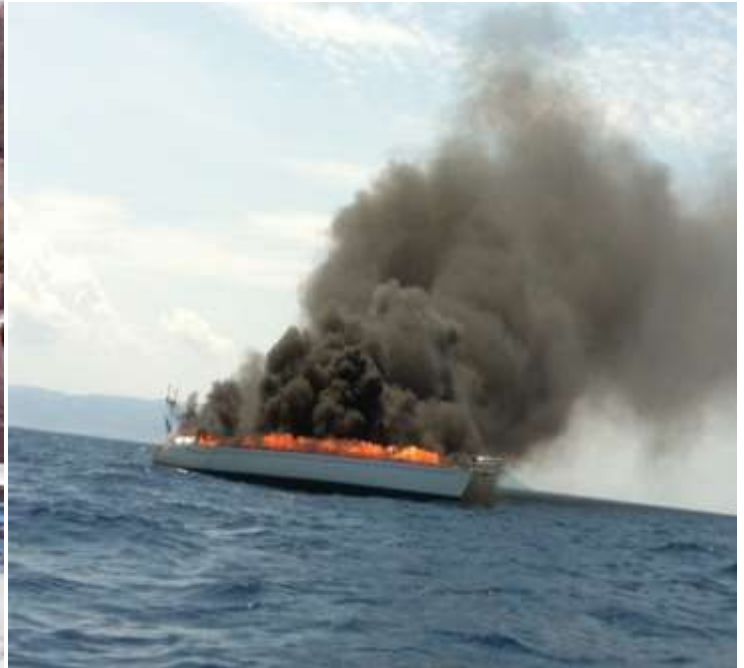
Οι ζημιές που υπέστη το ΜΕΛΤΕΜΙ λόγω της πυρκαγιάς ήταν εκτεταμένες με αποτέλεσμα να καεί ολοσχερώς και εν συνεχεία να βυθιστεί σε βάθος περίπου 100 μέτρων.

**Εικόνες πριν την εκδήλωση πυρκαγιάς στο ΜΕΛΤΕΜΙ και μετά**

Η έκδοση εσωτερικής οδηγίας προς τα υπό διαχείρισή της σκάφη, με την οποία να συστήνεται η αποφυγή λειτουργίας της κουζίνας εν πλω, όταν στο σκάφος επιβαίνει μόνο ένα άτομο, ενώ παράλληλα να μην επιτρέπεται η λειτουργία της χωρίς την αδιάλειπτη επίβλεψη.
