Σύσταση Ασφαλείας Υπ' αριθ.: 10/2015

ΠΥΡΚΑΓΙΑ ΚΑΙ ΒΥΘΙΣΗ Ε/Γ-Τ/Ρ «ΜΕΛΤΕΜΙ ΙΙ» Ν. ΠΕΙΡΑΙΑ 5381

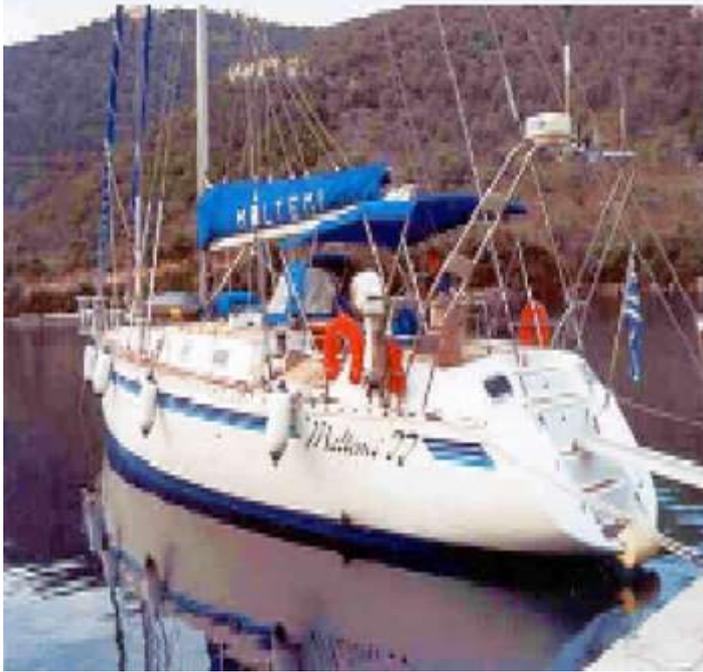
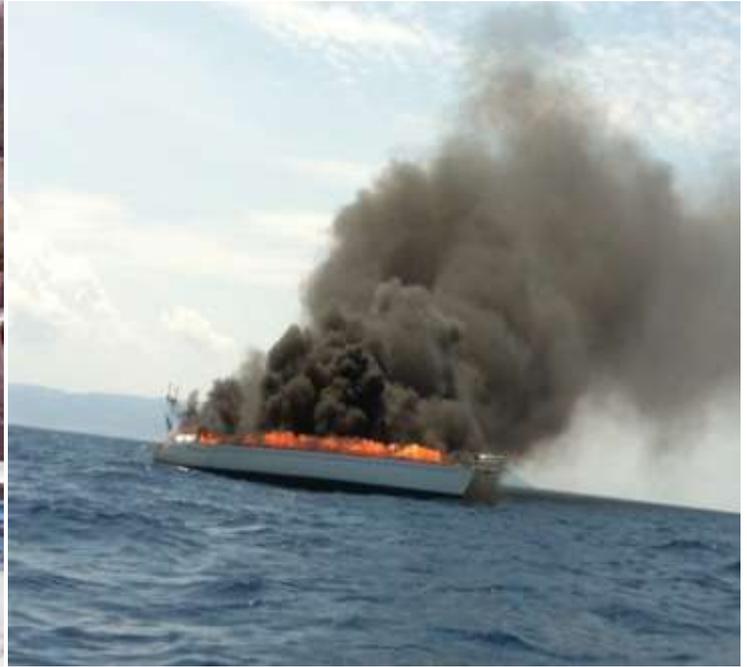
Οι ζημιές που υπέστη το ΜΕΛΤΕΜΙ λόγω της πυρκαγιάς ήταν εκτεταμένες με αποτέλεσμα να καεί ολοσχερώς και εν συνεχεία να βυθιστεί σε βάθος περίπου 100 μέτρων.

Εικόνες πριν την εκδήλωση πυρκαγιάς στο ΜΕΛΤΕΜΙ και μετά

Η εξέταση σκοπιμότητας προώθησης νομοθετικής ρύθμισης με την οποία θα προβλέπεται η παρουσία δευτέρου ατόμου με ναυτική εμπειρία, πέραν του κυβερνήτη, για όλους τους πλόες ανεξαρτήτως ναύλου.
